# Protokol o podrobné prohlídce

mostního objektu provedené dle Vyhlášky Ministerstva dopravy č. 177/1995 Sb.  
a předpisu Správy železnic SŽDC S5 Správa mostních objektů

<b>TÚ 0491</b> Rožnov (mimo) - Černý Kříž (mimo)		<b>DÚ 28</b> Boršov nad Vltavou - Křemže		<b>Evd. km</b> <b>12,323</b>
<b>Objekt</b> most	<b>Úsek trati</b> šírá trať	<b>Vžitý název</b> Hradce		
<b>Délka mostu</b> 12,80 m		<b>Počet otvorů</b> 1	<b>Počet kolejí</b> 1	<b>Elektrizace</b> ne
<b>Objednatel</b> Správa železnic, státní organizace OR Plzeň		<b>Rychlost na mostě / traťová [km/h]</b> 55/75		<b>Traťová třída zatížení s přidruženou rychlostí</b> B2-75
<b>Návrh hodnocení stavebního stavu</b> <b>2/2</b>		<b>Odpovědný pracovník vykonavatele</b> Ing. Ivana Švábeníková		<b>Rok podrobné prohlídky</b> 2022

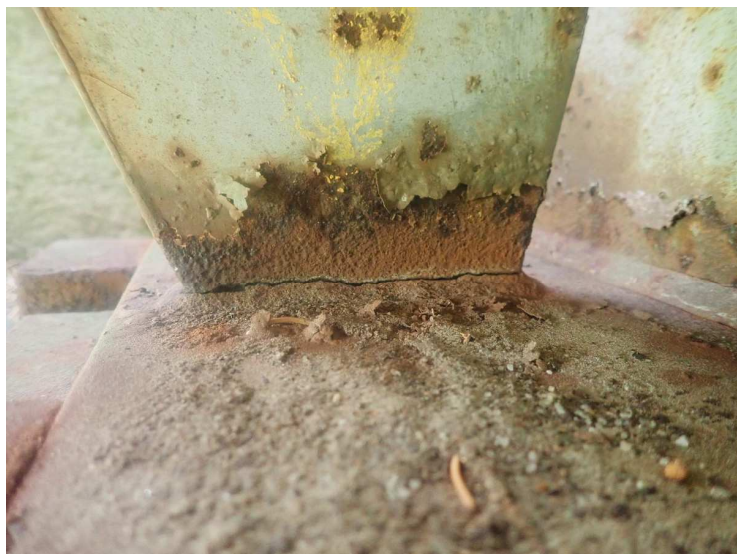
- Hlavní nosníky: na svislé výztuze hlavního nosníku z vnější strany vpravo nad O 01 a vlevo nad O 02 jsou u dolní pásnice prasklé svary v celé délce (viz foto č. 1 a 2).
- Příčné ztužení: stav dobrý.
- Podélné ztužení: stav dobrý.
- PKO: nátěr je sešlý s prorezavěním do cca 50 % plochy (Ri 5).
- Uložení: nad O 02 vpravo z vnitřní strany je horní ložisková deska utržená v celé délce a v šířce 70 mm (viz foto č. 3). Ložiska jsou znečištěná, v sedlech uvolněná. Na ložiskách je plátková koroze na výšku až 10 mm. PKO: koroze profilů, prorezavění nátěrů cca 100 % (Ri 5).

- Utržená horní ložisková deska
- Trhliny na výztuhách hlavních nosníků
- Trhliny na přímém upevnění

**Foto č. 1 Konstrukce K 01 –**  
nad O 01 vlevo – trhlina ve  
svaru na svislé výztuze

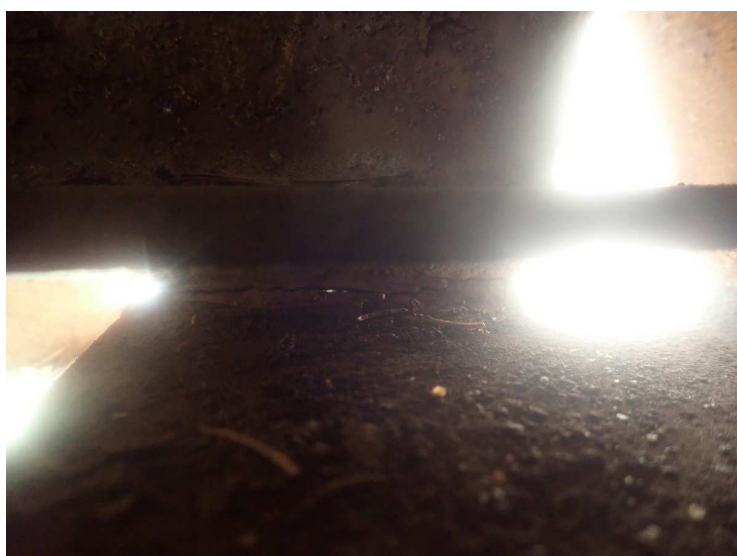
**Foto č. 2 Konstrukce K 01 –**  
nad O 02 vpravo – trhlina ve  
svaru na svislé výztuze

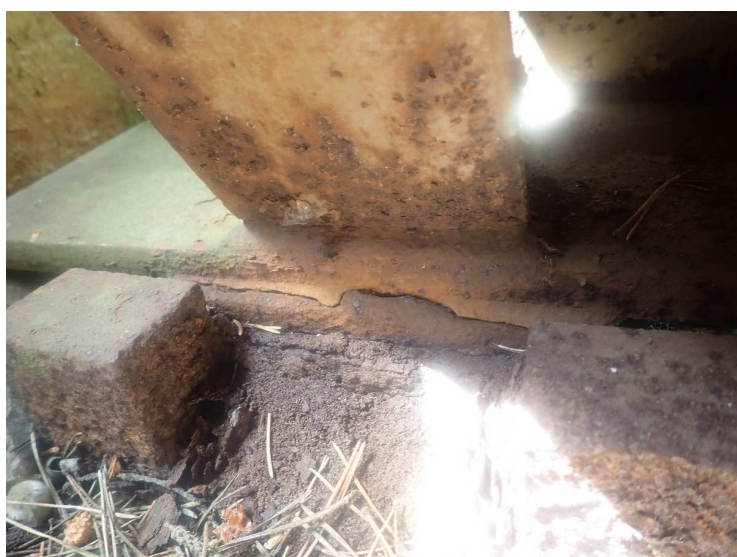
**Foto č. 3 Konstrukce K 01 –**  
nad O 02 vpravo – utržená  
horní ložisková deska

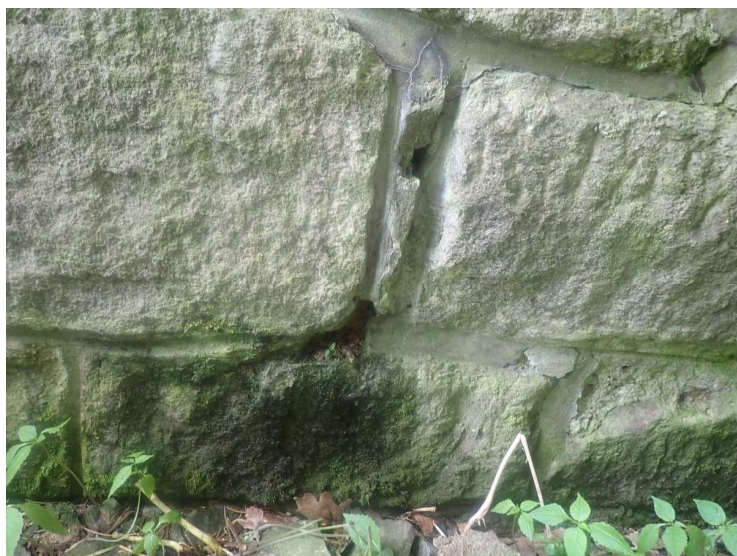
- Spárování je popraskané, místy se vydroluje až do hloubky 90 mm. Zdivo je zavlhle od stékající vody. U terénu zdivem místy prosakuje voda (viz foto č. 4).
- Úložný práh: pačok je povrchově zvětřalý, zleva i zprava je beton vydrolený do hloubky až 10 mm, obnažená armatura je rezivá. Zdivo je zavlhle od stékající vody. Slabě roste mech a lišejník. Betonový výstupek pod ložiskem vpravo je odpojené na

- Lokální průsaky vody

**Foto č. 4 Opěra O 01 –**  
průsak vody

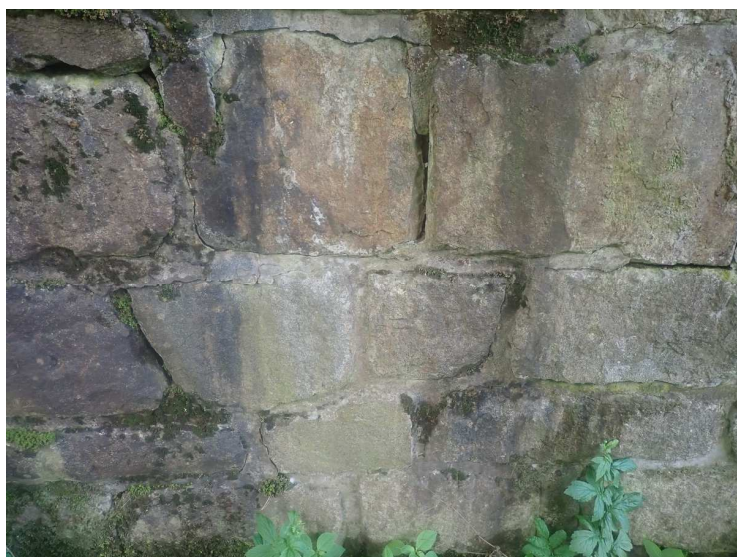
- Spárování je popraskané, místy se vydroluje až do hloubky 80 mm, zprava až do hloubky 180 mm. Zdivem místy prosakuje voda a pojivo (viz foto č. 5). Zdivo je zavlhlé od stékající vody.

- Lokální průsaky vody s prostupujícím pojivem

**Foto č. 5 Opěra O 02 –**  
průsak vody a pojava

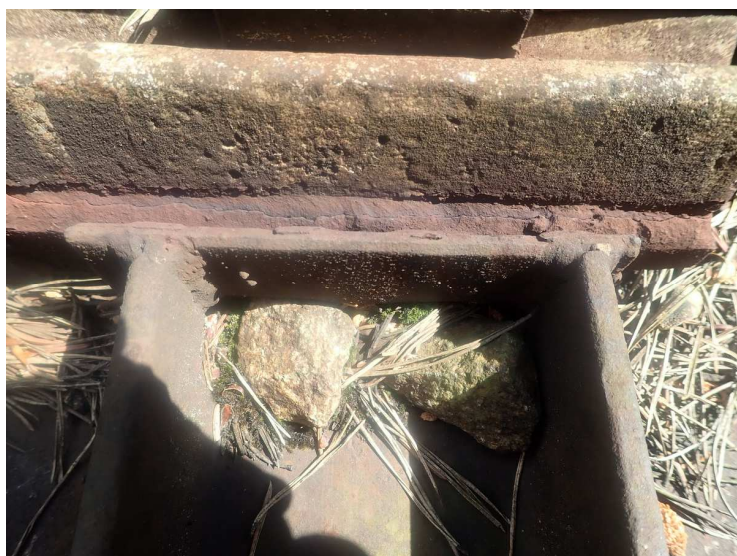
- Upevnění koleje: na upevnění č. 5 je utržené uchycení podkladnice.
- Kolejové lože v předpolí: pražce jsou slabě podélně popraskané, slabě roste vegetace.
- Pozednice: slabě podélně popraskané.
- Přímé uložení koleje: na upevnění č. 5 vlevo z vnější strany je trhlina. Na upevnění č. 8 vpravo z vnější strany je trhlina (viz foto č. 6).

**Foto č. 6 Železniční svršek –**  
přímé upevnění č. 8 vpravo –  
trhlina ve svaru
