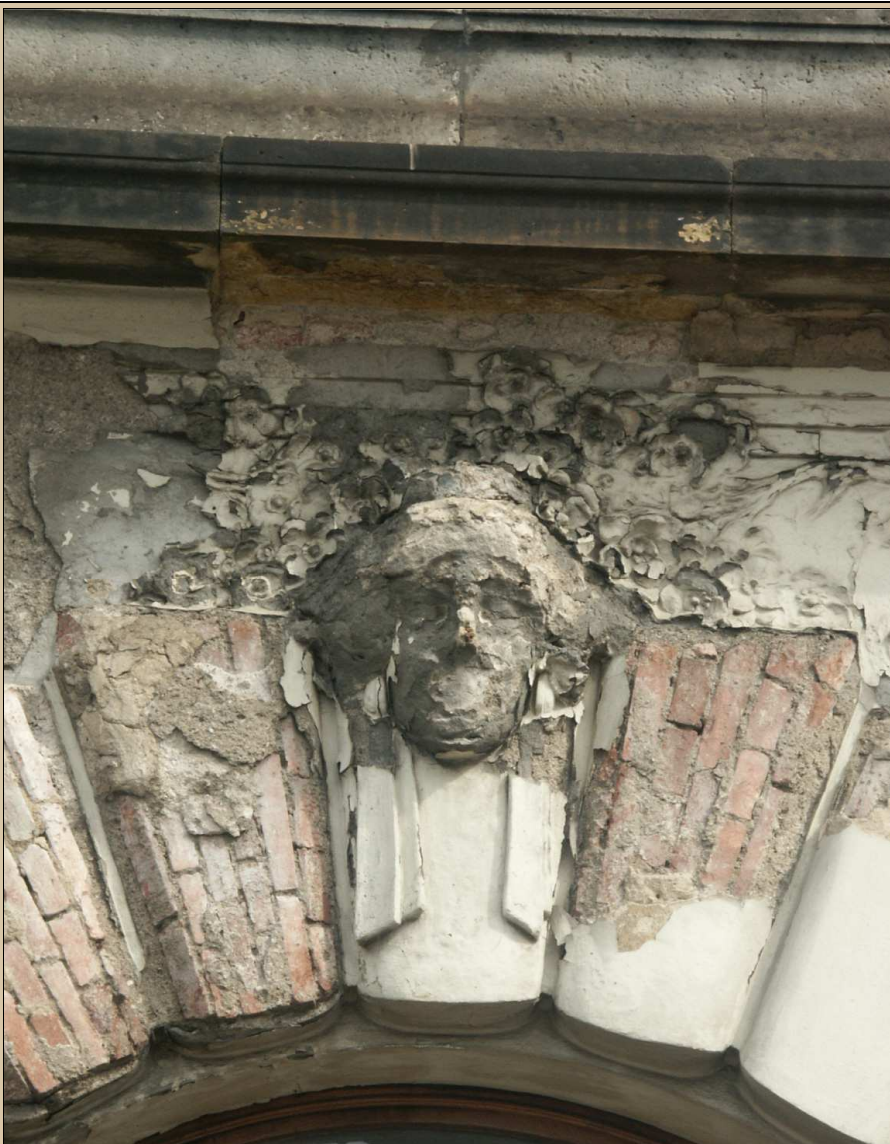
prvek: MASKARON		číslo: 1N.286
počet ks: 1		
popis: Maska pod kordónovou římsou v klenáku okna. Maska je alegorií některého světového města. Maskaron má nevýrazný obličej s delšími vlasy. Na hlavě má maska korunku. Maskaron je silně poškozen. Maska je vymodelována podle dochovaných Fantových návrhů, od kterých se ale realizace velmi vzdálila. Masku provedl Alois Folkman a dekorátorská firma Metoděj Kocourek, Čepek a Reinár		
umístění: západní fasáda budovy B	památkové hodnocení: původní umělecká práce z doby výstavby objektu	
rozměry: ~ oměřeno ve výkrese Šířka prvku: 2620 mm (mezi triglify) Výška prvku: 1160 mm Vysoká profilace: viz foto	materiál: štuk	
nátěr: světlý okr, nátěr fasády		
stav: Stav maskaronu je havarijní. Podkladní vrstvy jsou nesoudržné a odstupující od sebe. Na prvku proběhl neodborný zásah s cílem zajistit okraje opadávajících částí. Byl domodelován obličej a domyšleny vlasy. – neodborný zásah. Chybí triglyfy po stranách klenáku. Listová výzdoba kolem maskaronu je opadaná. Na horních hranách je značný nános holubiho trusu. Prvek je překryt vrstvou novodobých nátěrů. Místy se projevují drobné vlasové trhliny.

maskaron v klenáku okna

NÁVRH: Provést zpevnění nesoudržných částí. Provést omytí štukového prvku, odstranění nesoudržných omítek a nepůvodních nátěrů. Provést sejmutí nevhodných doplňků. Doplnění štukové výzdoby a omítek omítkou a štukem shodné struktury jako stávající původní omítky a štuky. Domodelovat maskaron podle dochovaných fotografií. Provést konečný krycí nátěr shodný s nátěrem provedeným na části C v roce 2016. konečný nátěr byl vybrán na základě restaurátorských průzkumu. Podrobný popis návrhu je uveden v restaurátorském průzkumu a záměru. Viz technologický postup TP/101.

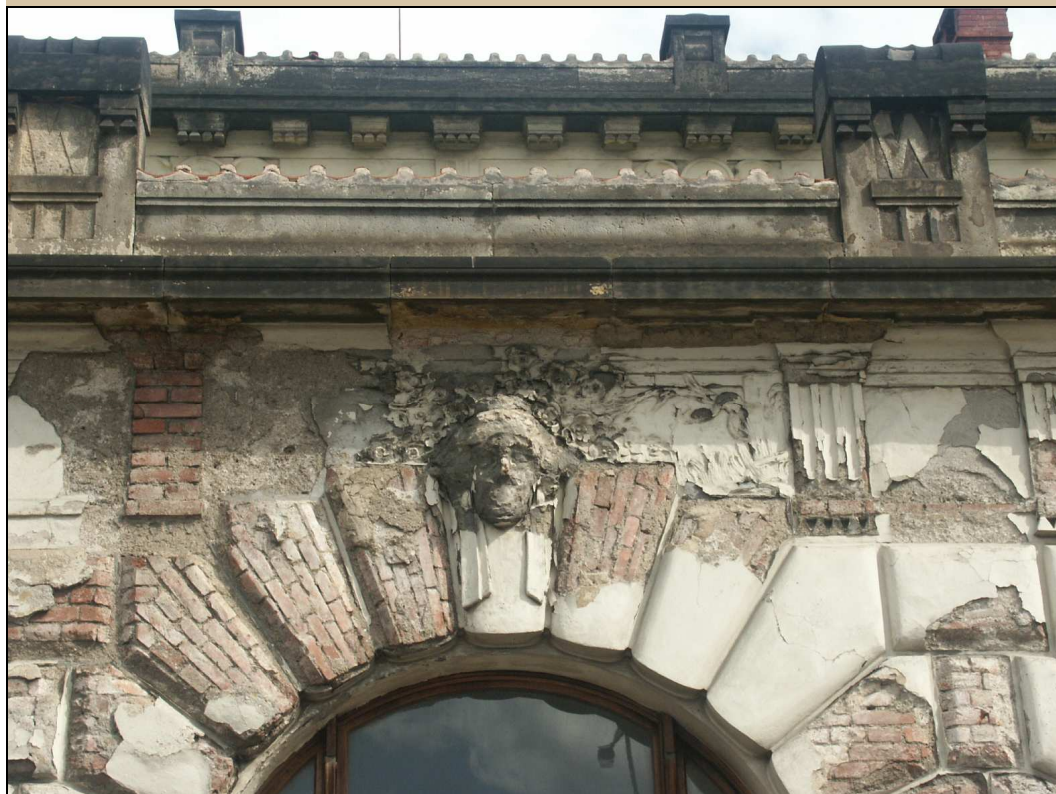
maskaron v klenáku okna
stav v roce 2004

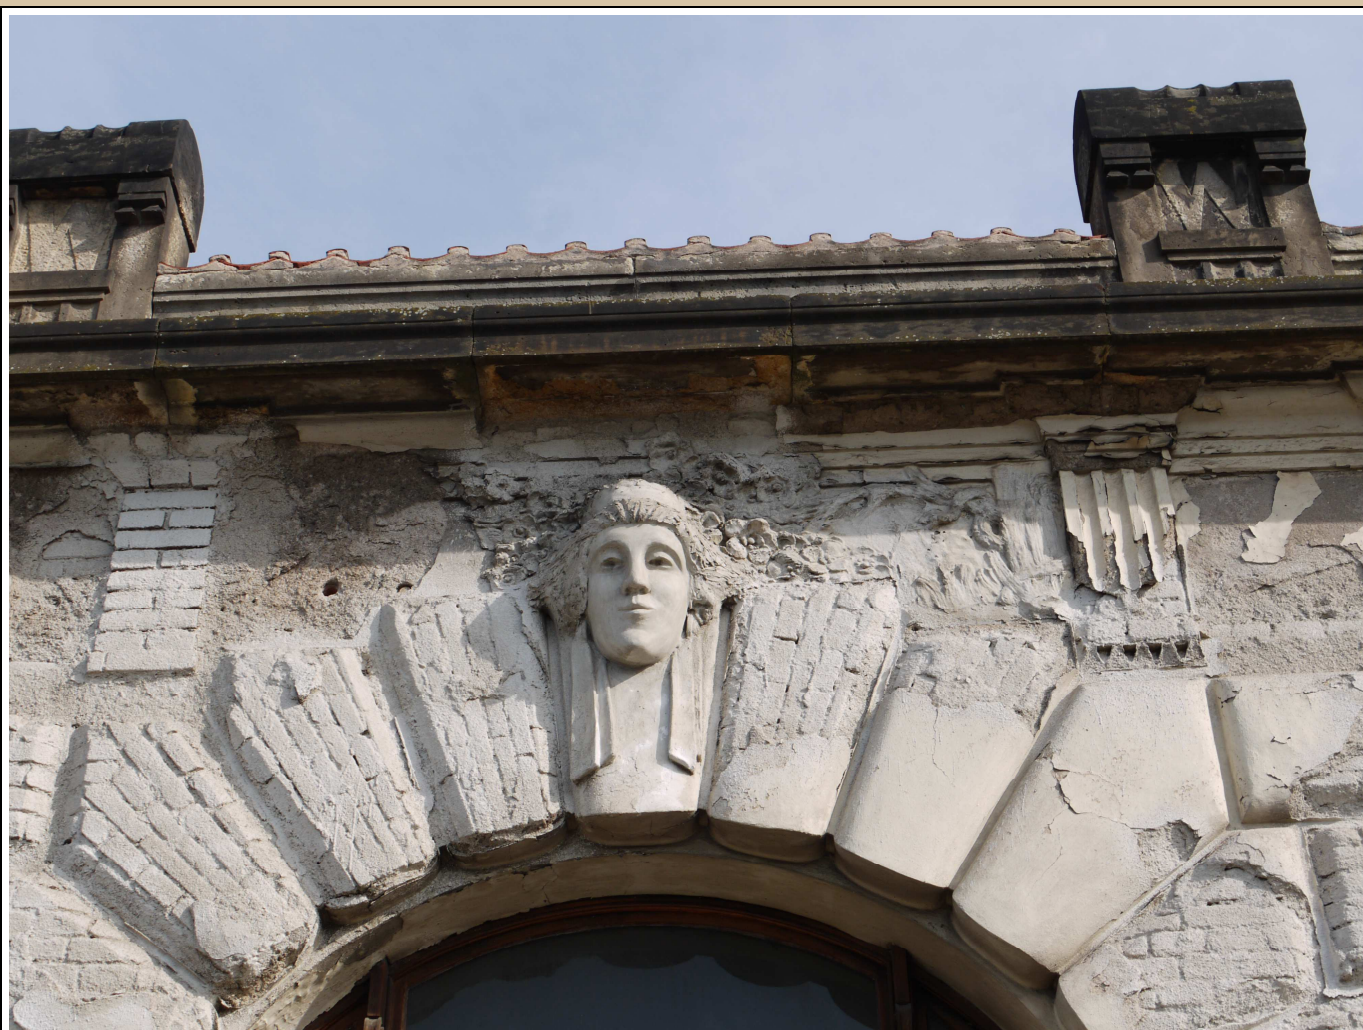
maskaron v klenáku okna stav v roce 2017
