STAVBA: **Rekonstrukce silničního mostu v km 143,143 v ŽST Brno hl.n.**

OBJEKT: **SO 10-20-01, silniční most v km 143,143**

STUPEŇ: **DÚSP + PDPS**

Technická zpráva

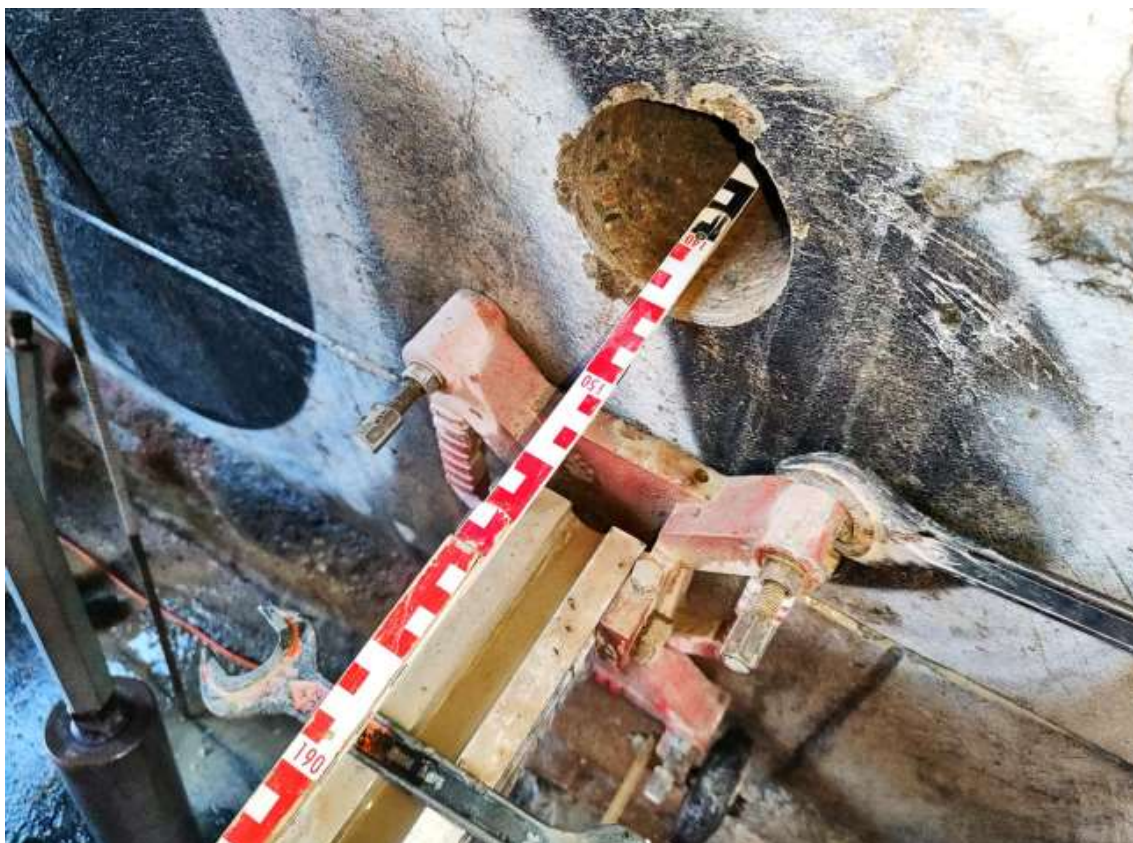
Obrázek 5 Tloušťka mostní opěry O1 je 145 cm

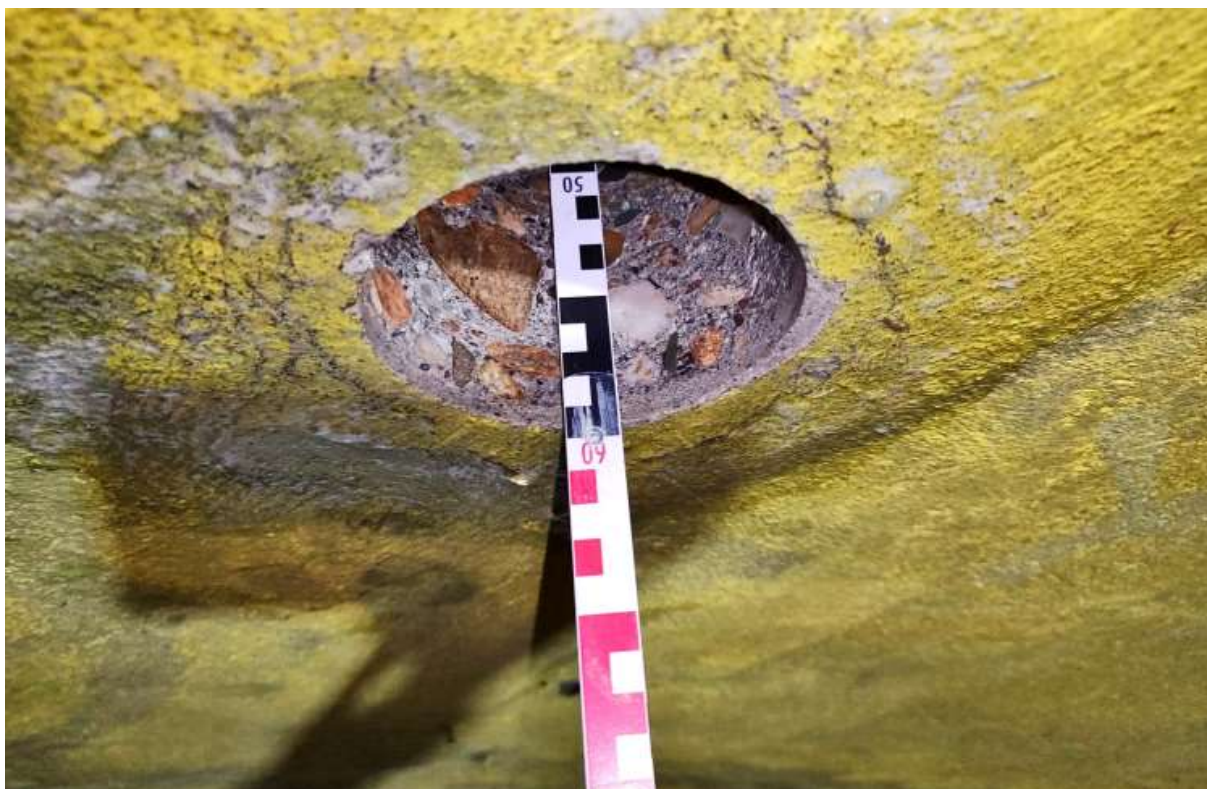
Obrázek 16 Tloušťka klenby ve vrcholu činí 60 cm

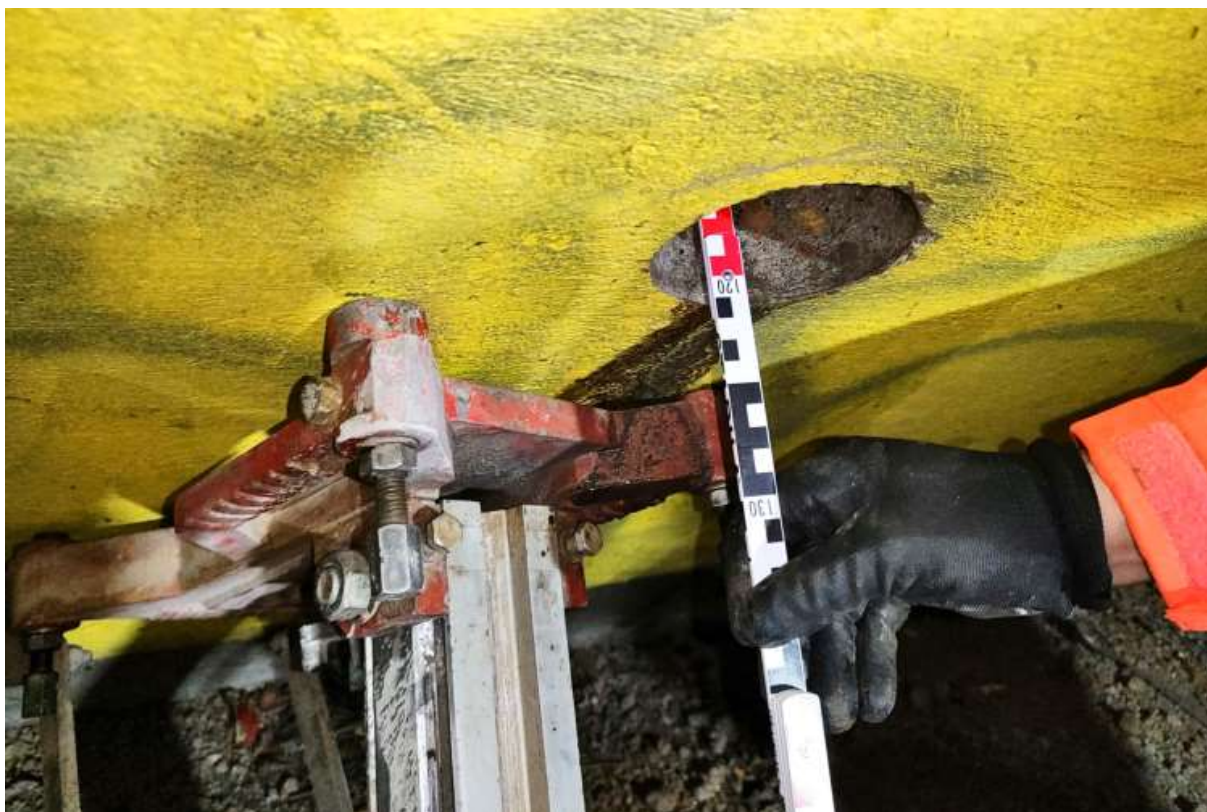
Obrázek 20 Tloušťka klenby v patě činí 120 cm

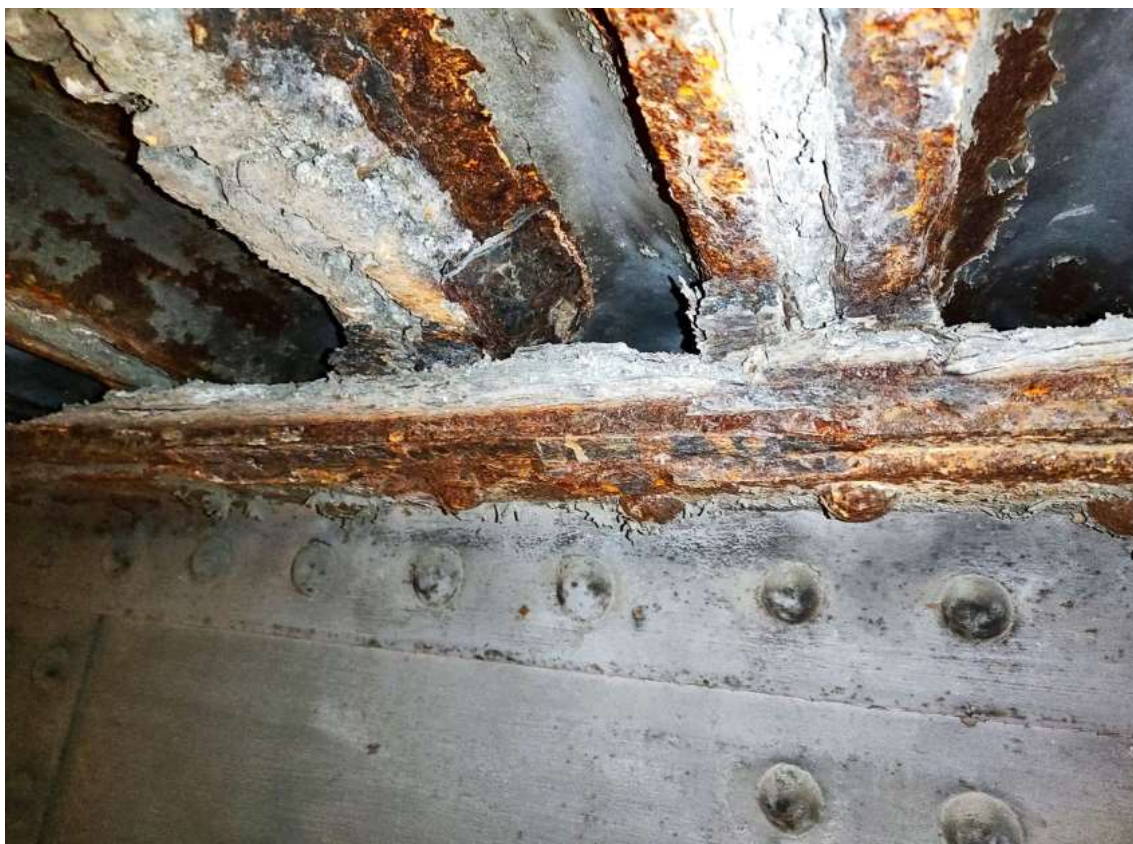
Obrázek 26 K01-Z01 Horní pás hlavního nosníku – zvenku koroze 70x5 cm lokálně úbytek až 6 mm, chybí plech K1-K2

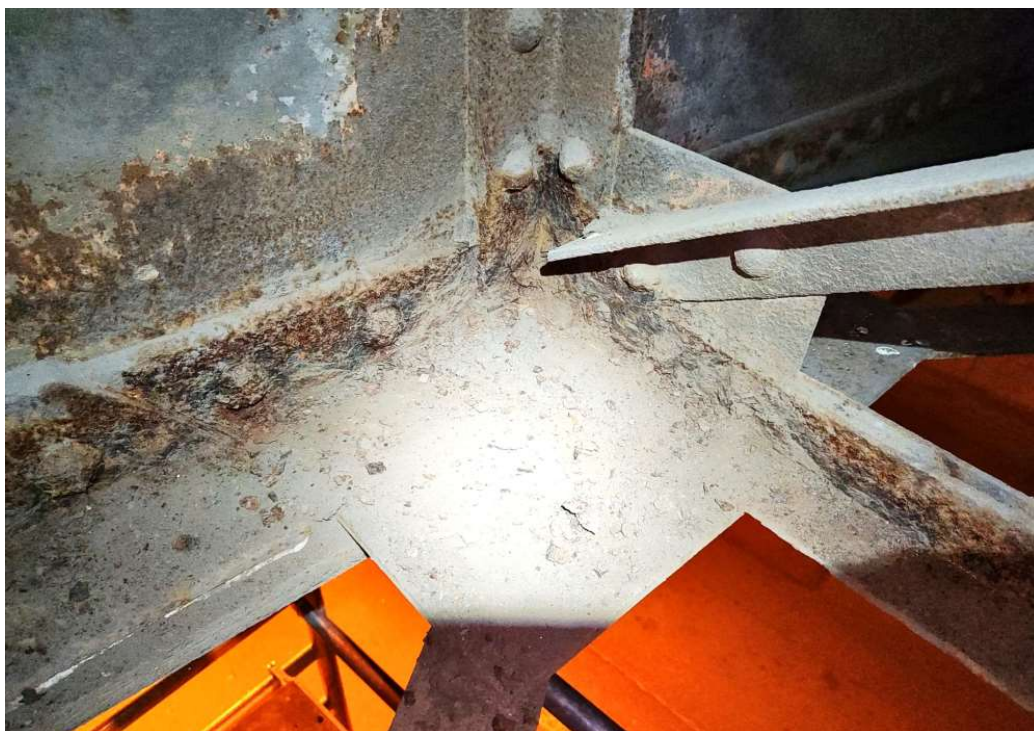
Obrázek 27 K01-Z02 Horní pás hlavního nosníku – koroze plátková 70x5 cm úbytek až 5 mm

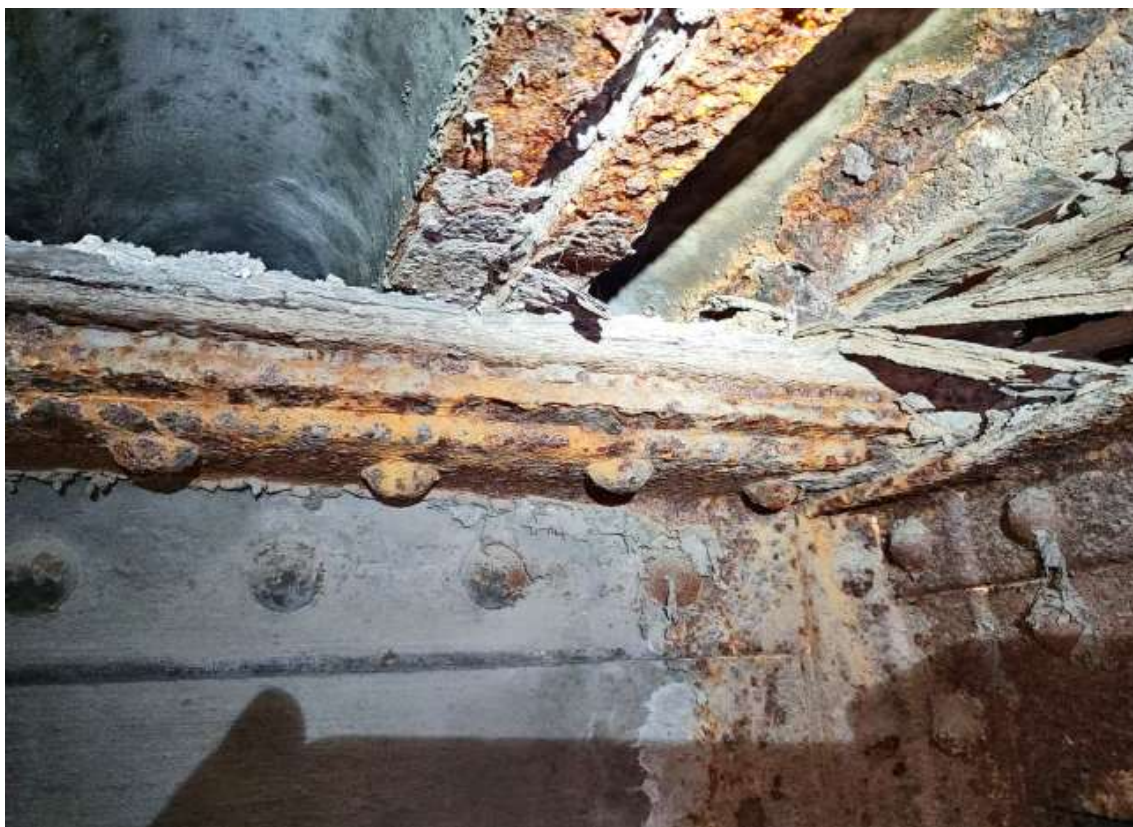
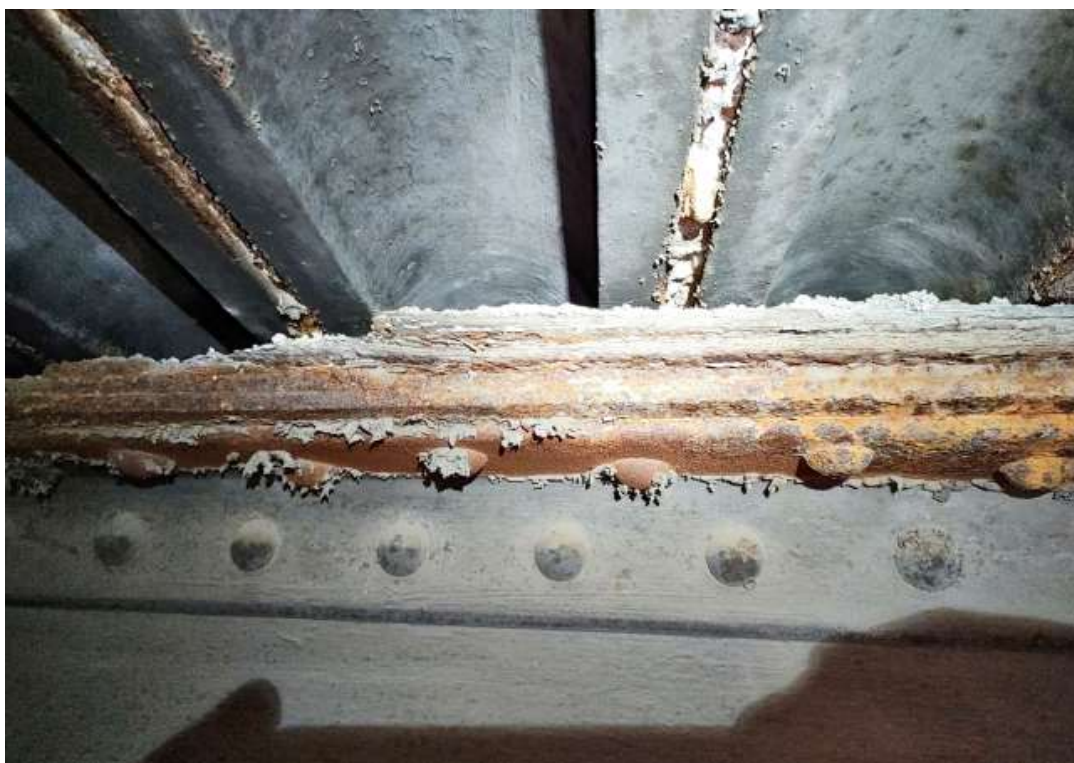
Obrázek 28 K01-Z03 Spoj hlavního nosníku a 5. příčnicku horní pásnice – plátková koroze v délce 130 cm nárůst 3 cm

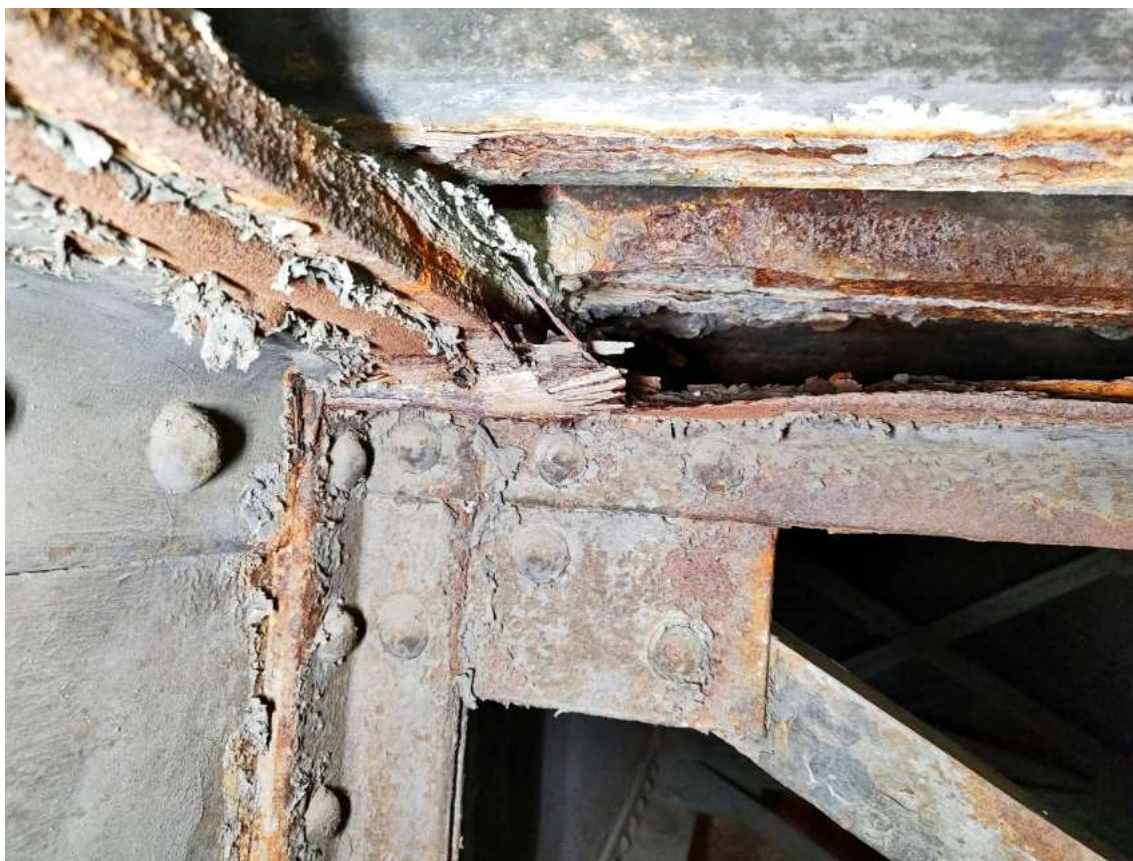
Obrázek 30 K01-Z04 Horní pás hl. nosníku – plátková koroze v délce 5 cm – nárůst 4 cm

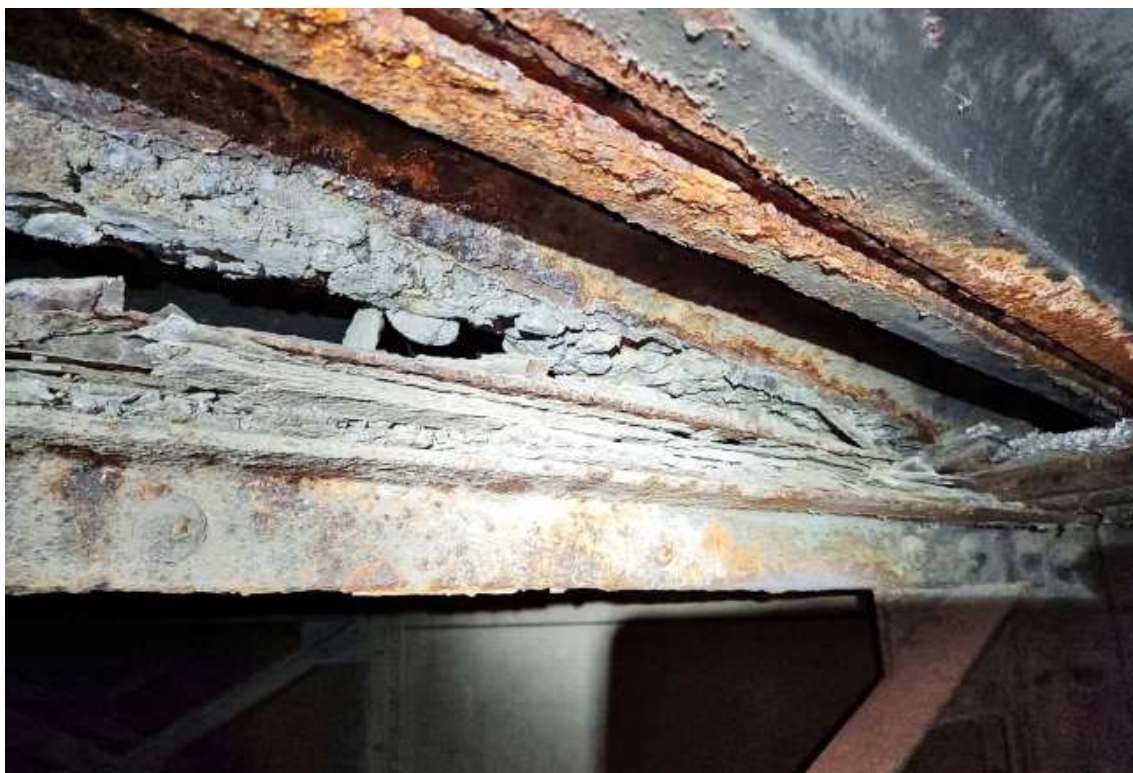
Obrázek 31 K01-Z05 Horní pás hl. nosníku – plátková koroze v délce 70 cm – úbytek až 4 mm

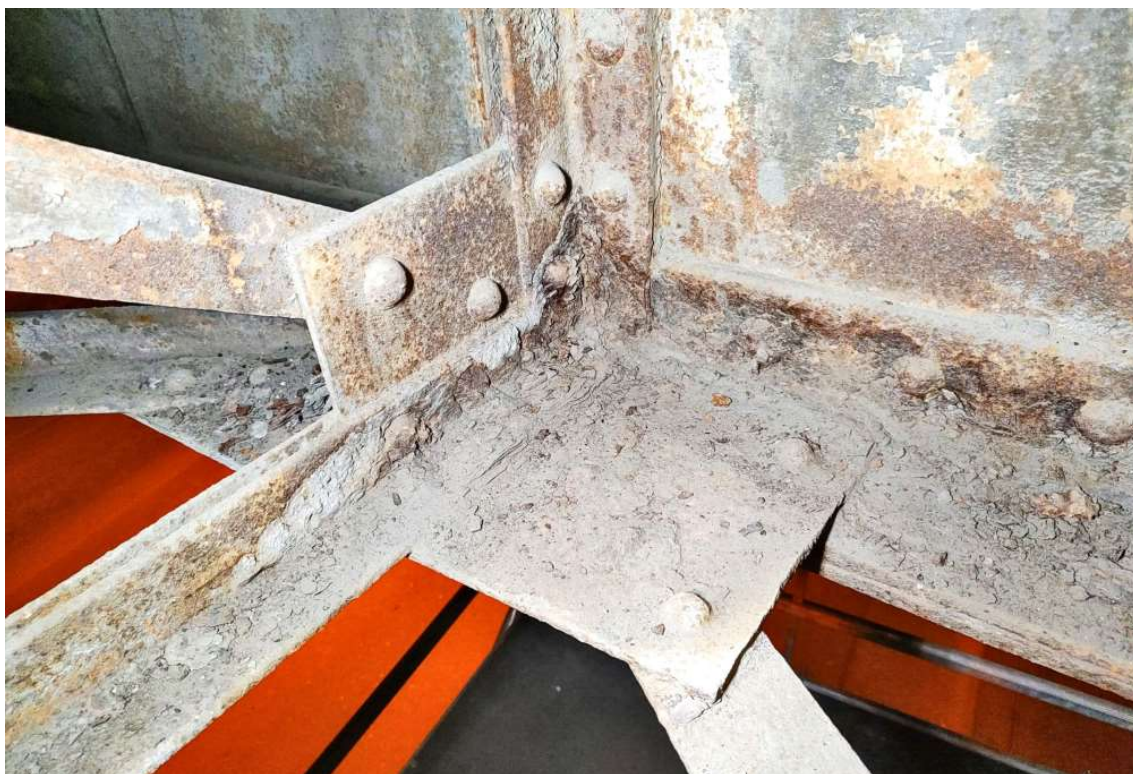
Obrázek 32 K01-Z06 Spodní spojník hl. nosníku a příčnicku – plátková koroze – úbytek 3 mm, poškození 8 hlav nýtů

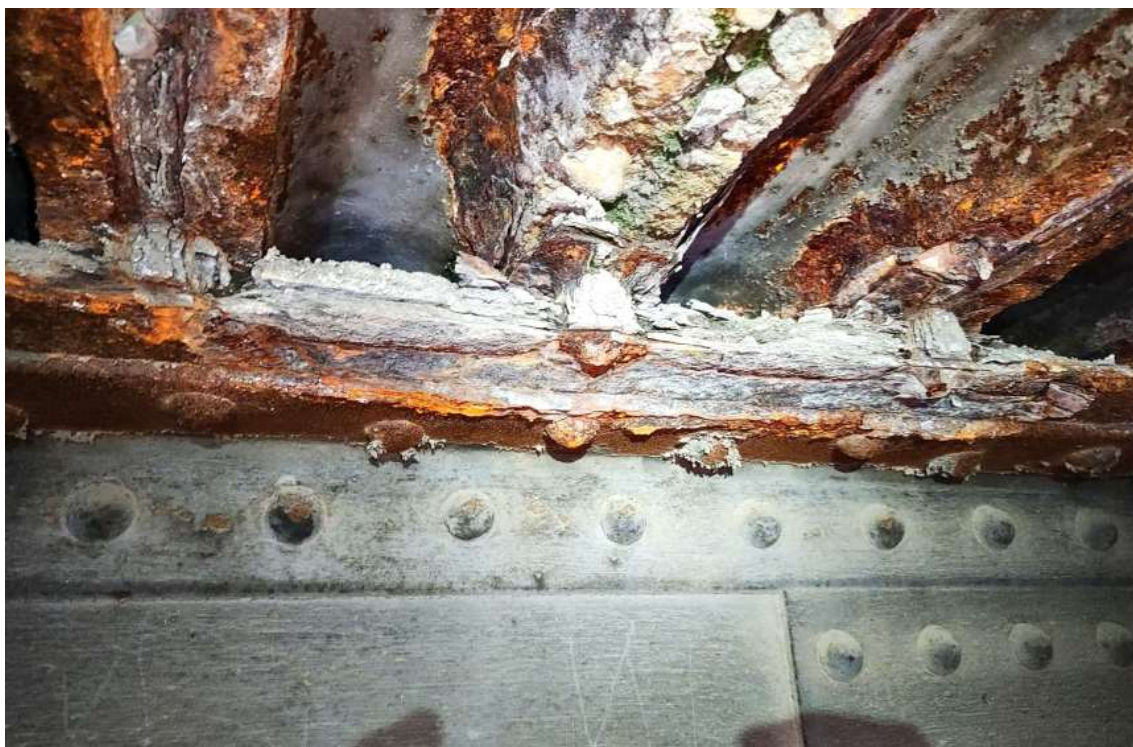
Obrázek 33 K02-Z01 Horní pás hl. nosníku zvenku – kor. plátková 70x5 cm poškozeny 3 hlavy nýtů

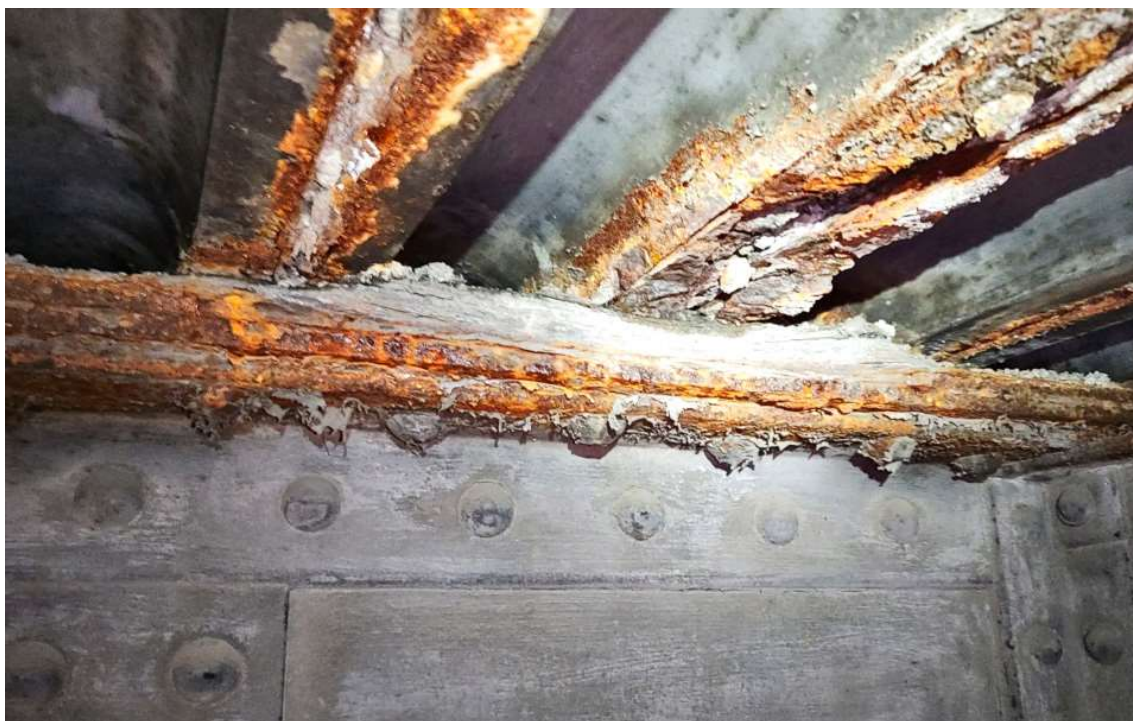
Obrázek 34 K02-Z02 – Horní pás hl. nosníku – 60x15 cm – úbytek až 4 mm

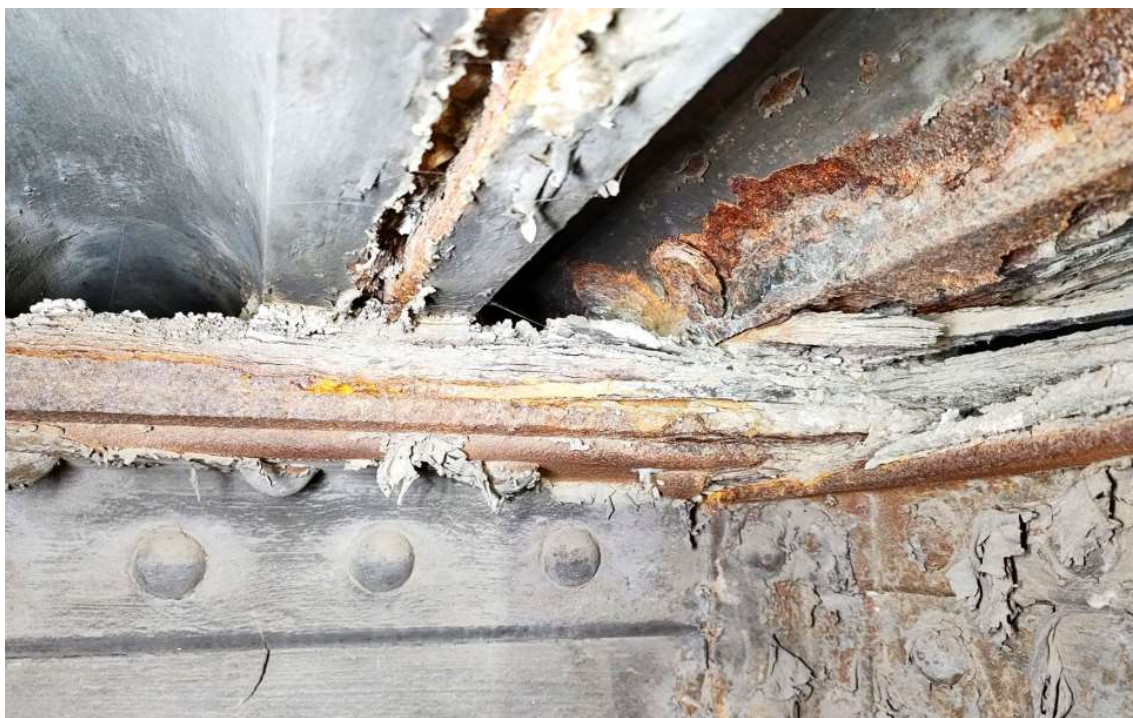
Obrázek 35 K02-Z03 – Horní pás hl. nosníku – plátková koroze v délce 50 cm – úbytek až 4 mm

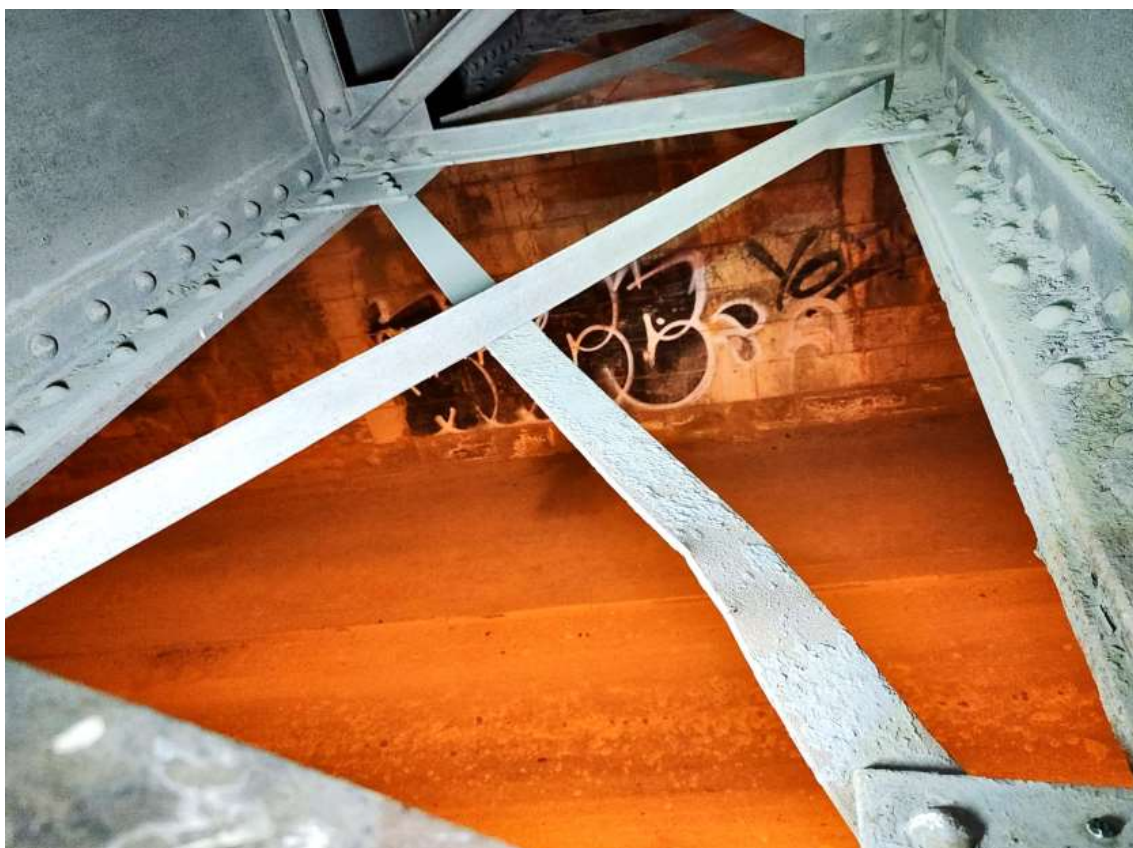
Obrázek 36 K02-Z04 Deformace ztužení

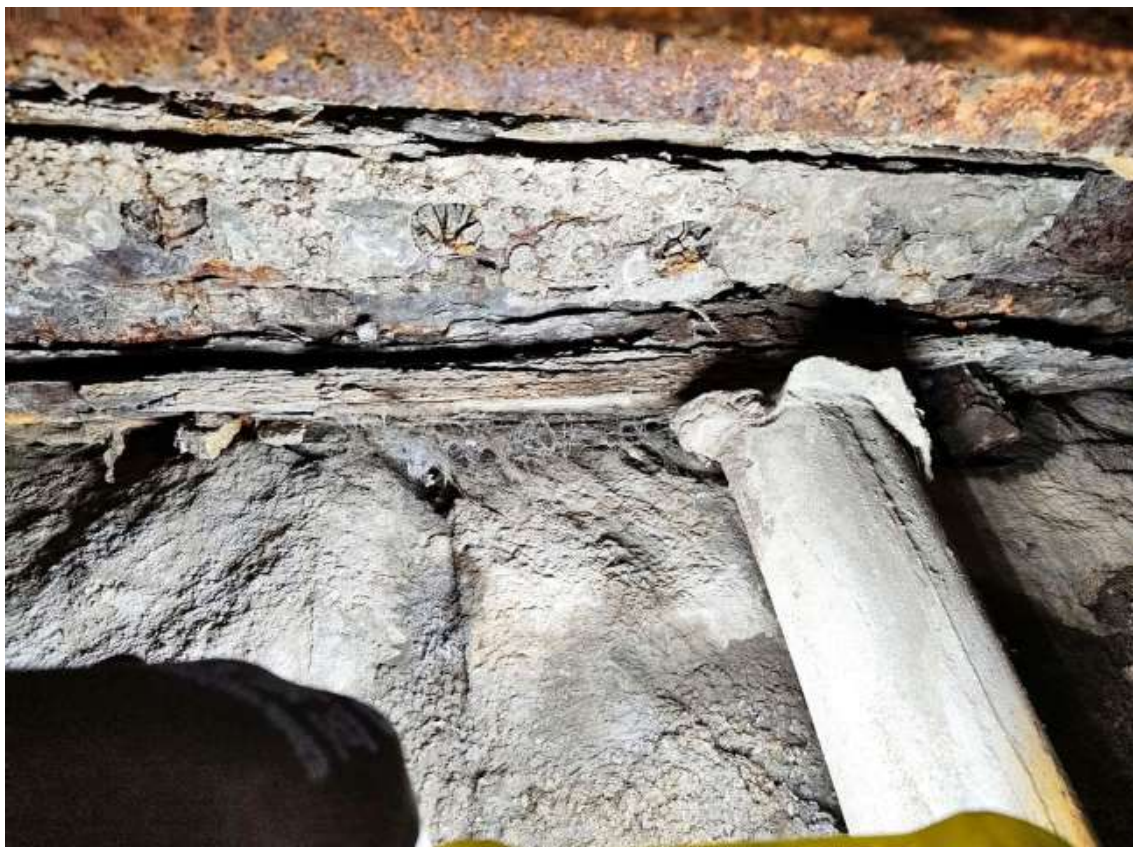
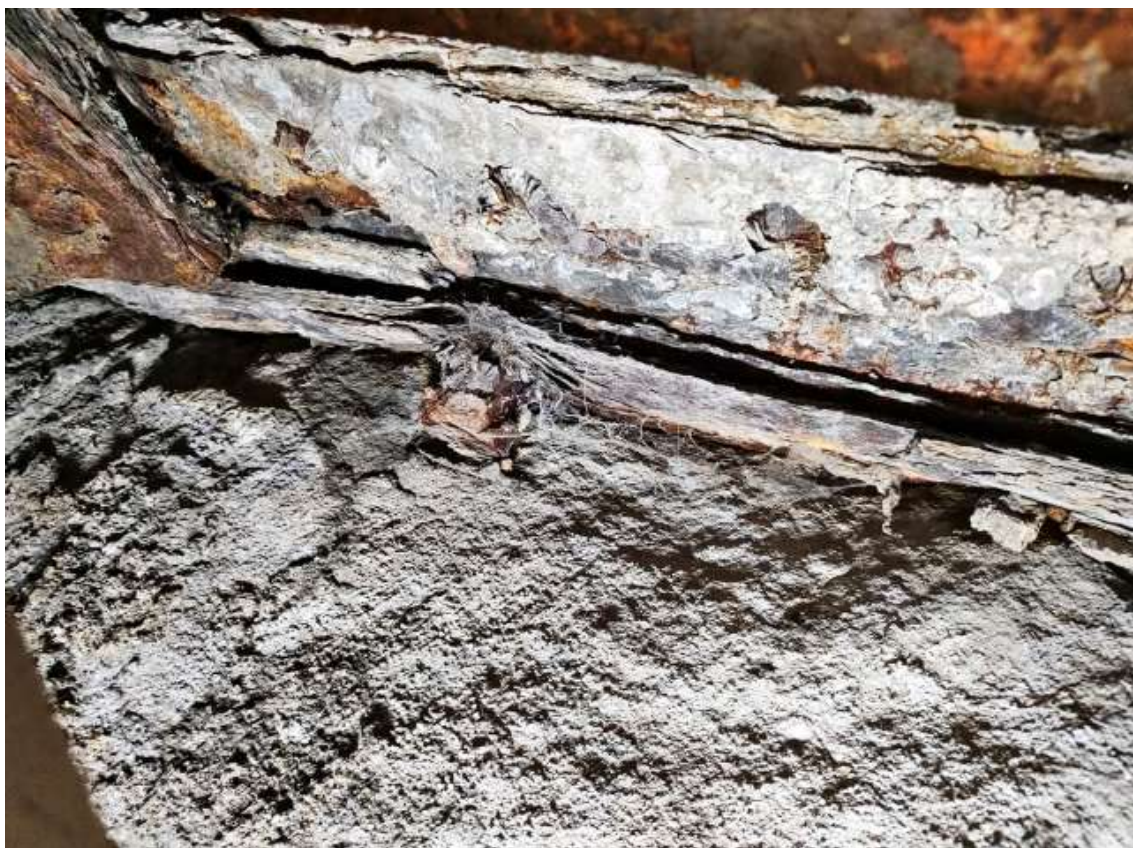
Obrázek 38 K04-Z1 Závěrná zídka – plátková koroze – úbytek 3 mm, chybí všechny hlavy nýtů

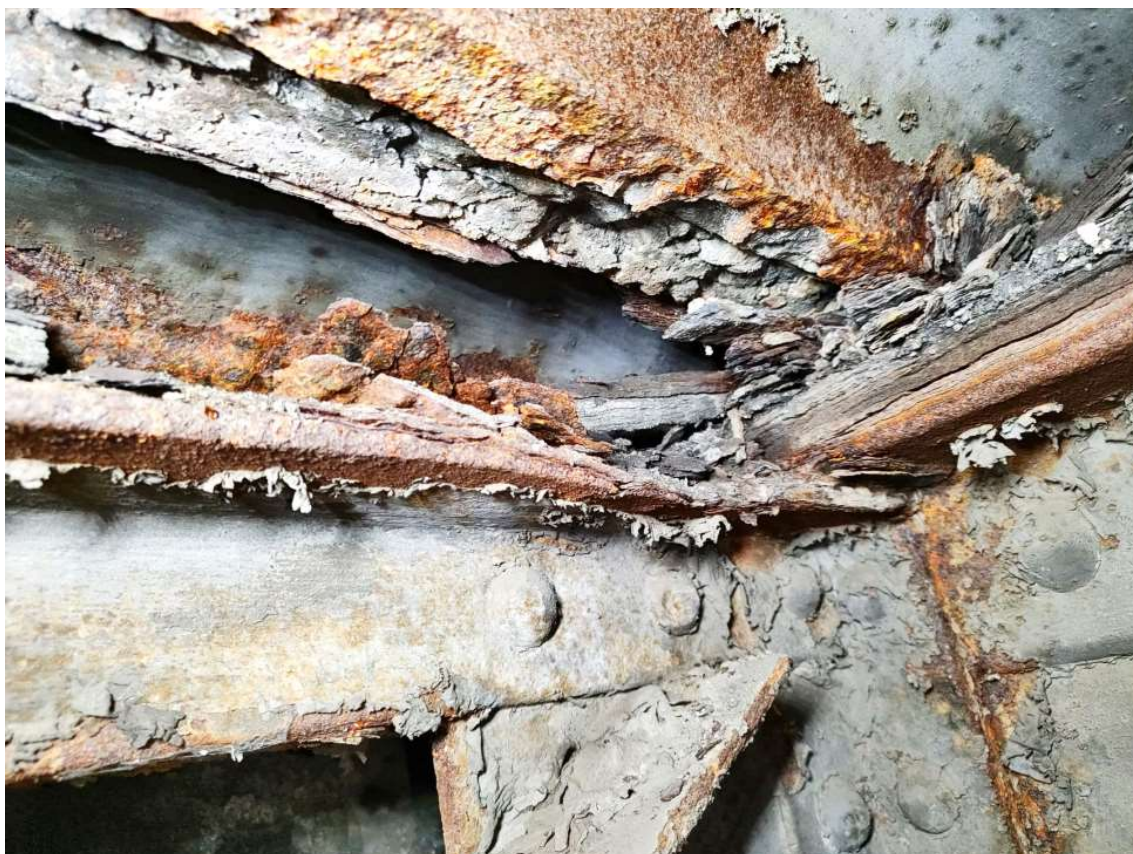
Obrázek 40 K04-Z02 Horní pás 1. styčniku – plocha 3x10 cm do ostra

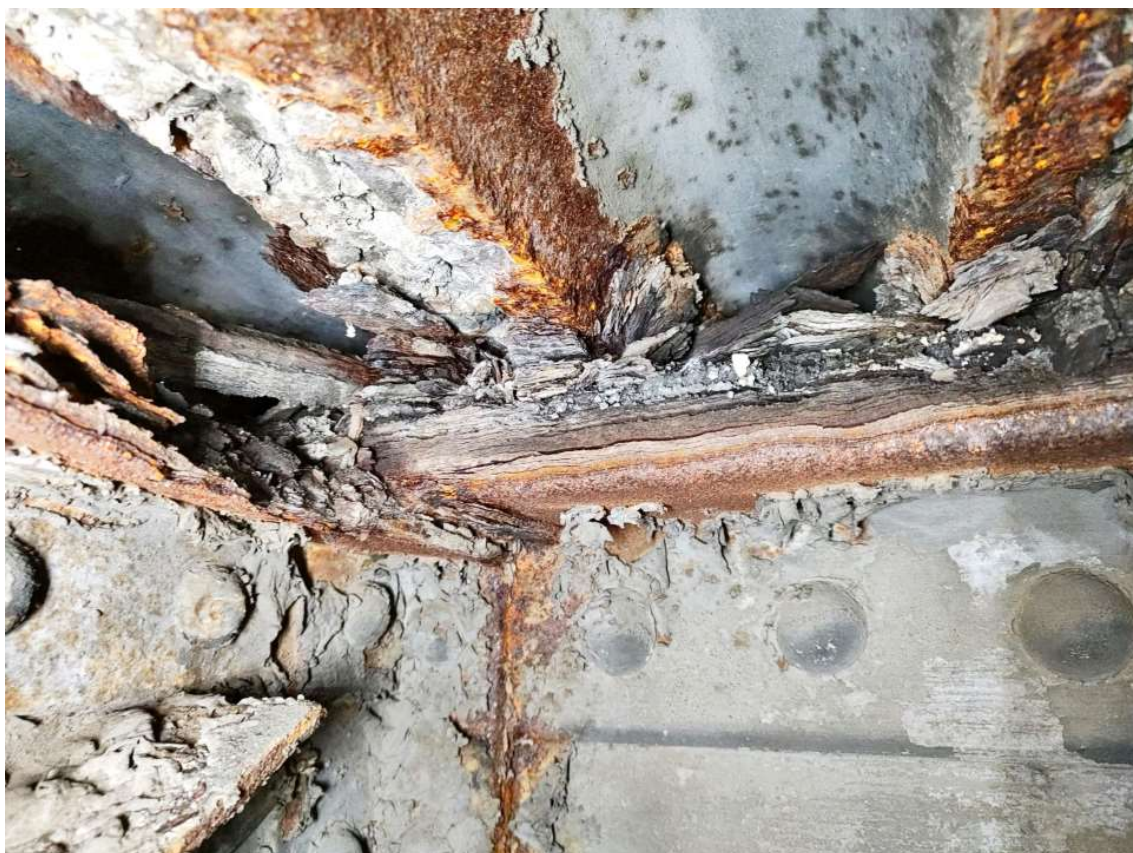
Obrázek 41 K04-Z03 Horní pás hl. nosníku – plátková koroze – úbytek až 4 mm

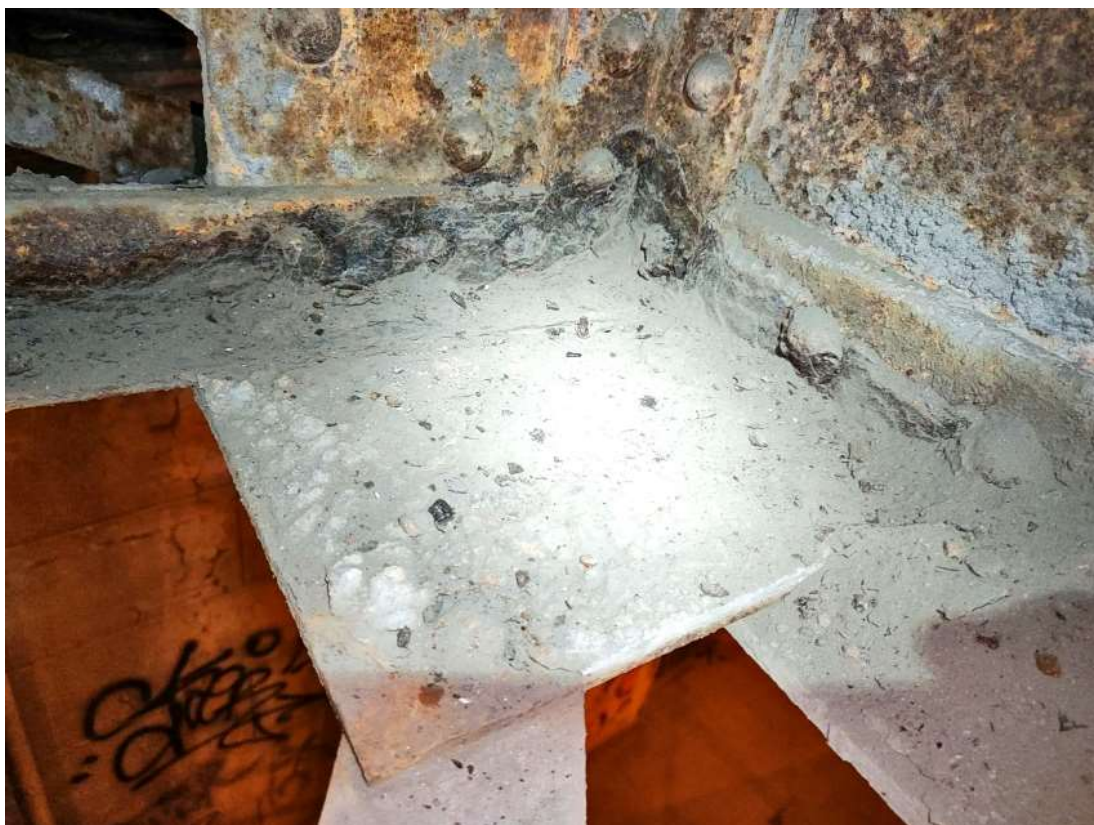
Obrázek 42 K04-Z04 Spojník hl. nosníku a 2. příčníku – koroze celého spojení – úbytek až 3 mm, poškozená hlava nýtu a hl. nos spodní část

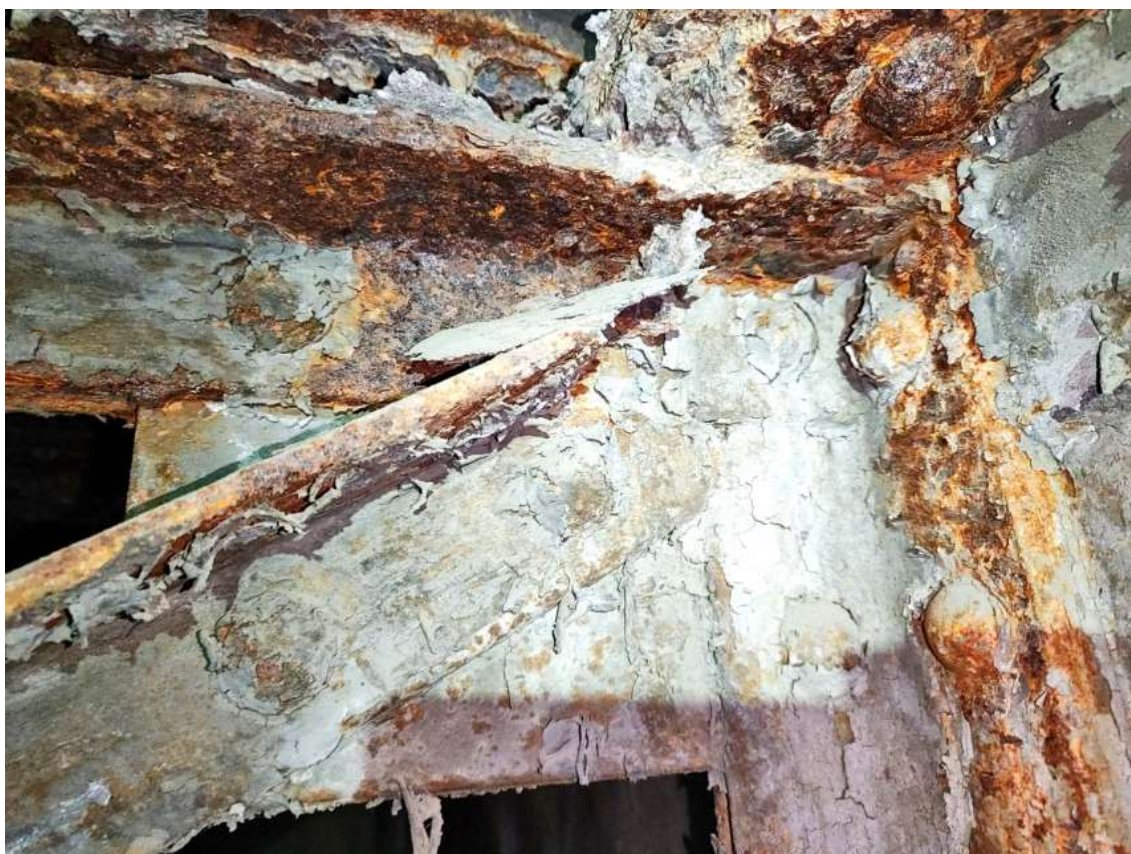
Obrázek 43 K04-Z05 Spojník horní části hl. nosníku a 2. příčníku – 30x5 cm úbytek 3mm

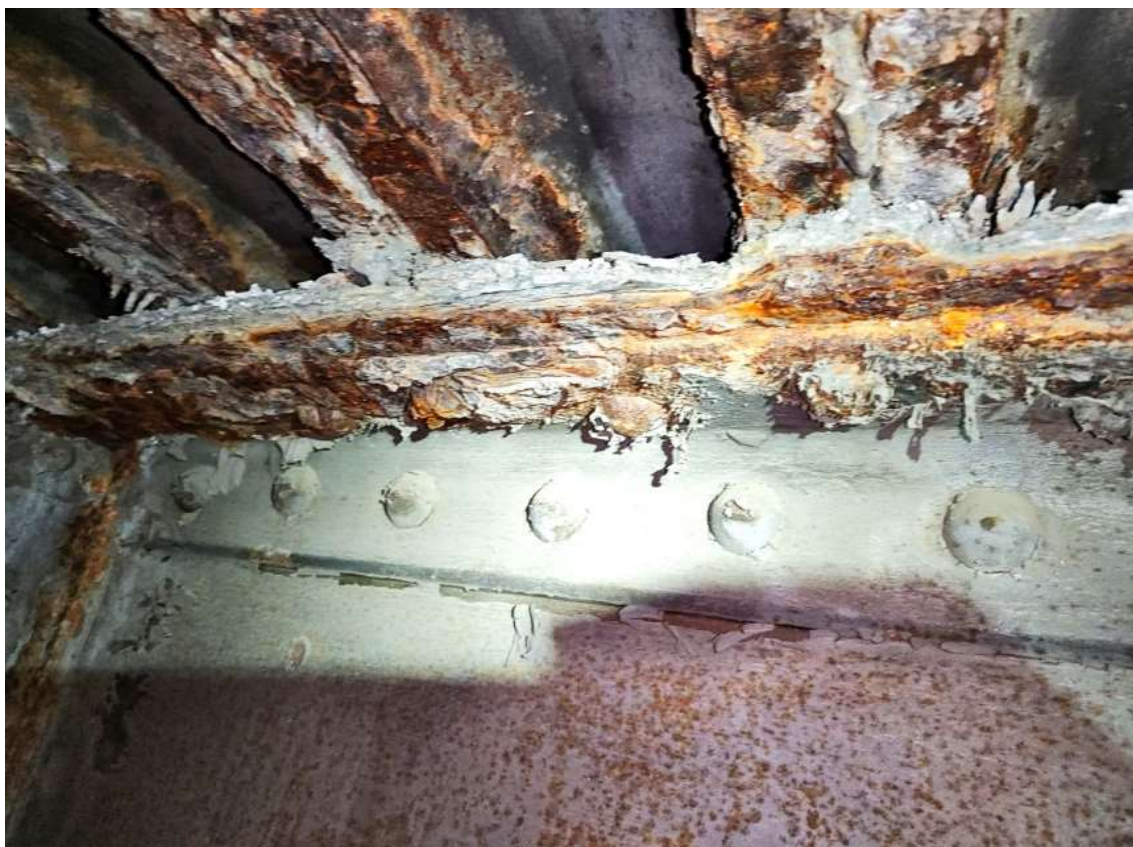
Obrázek 44 Koroze hor. pásu hl. nosníku v průběhu celé konstrukce přes celá pole

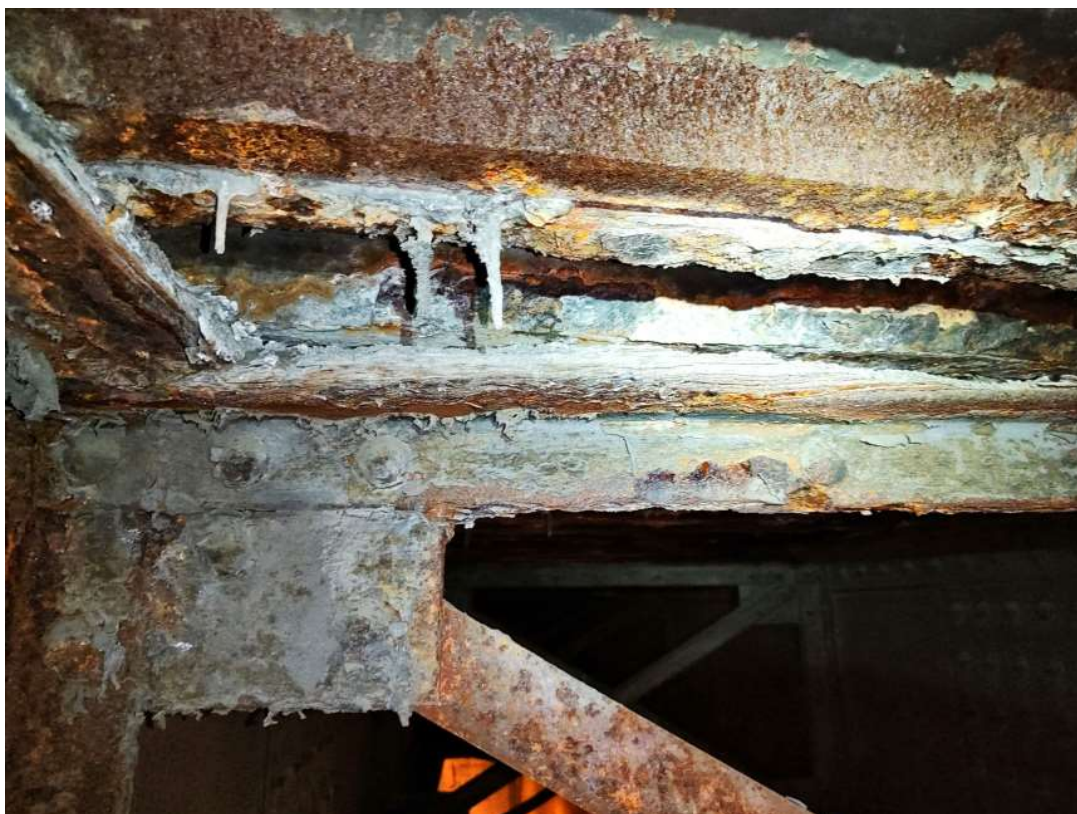
Obrázek 45 K04-Z07 Koroze horního pásu 3. příčniku – koroze plátková v délce 50 cm, nárůst až 3 cm, poškozená stojina 30 cm plátková kor. úbytek až 3 mm

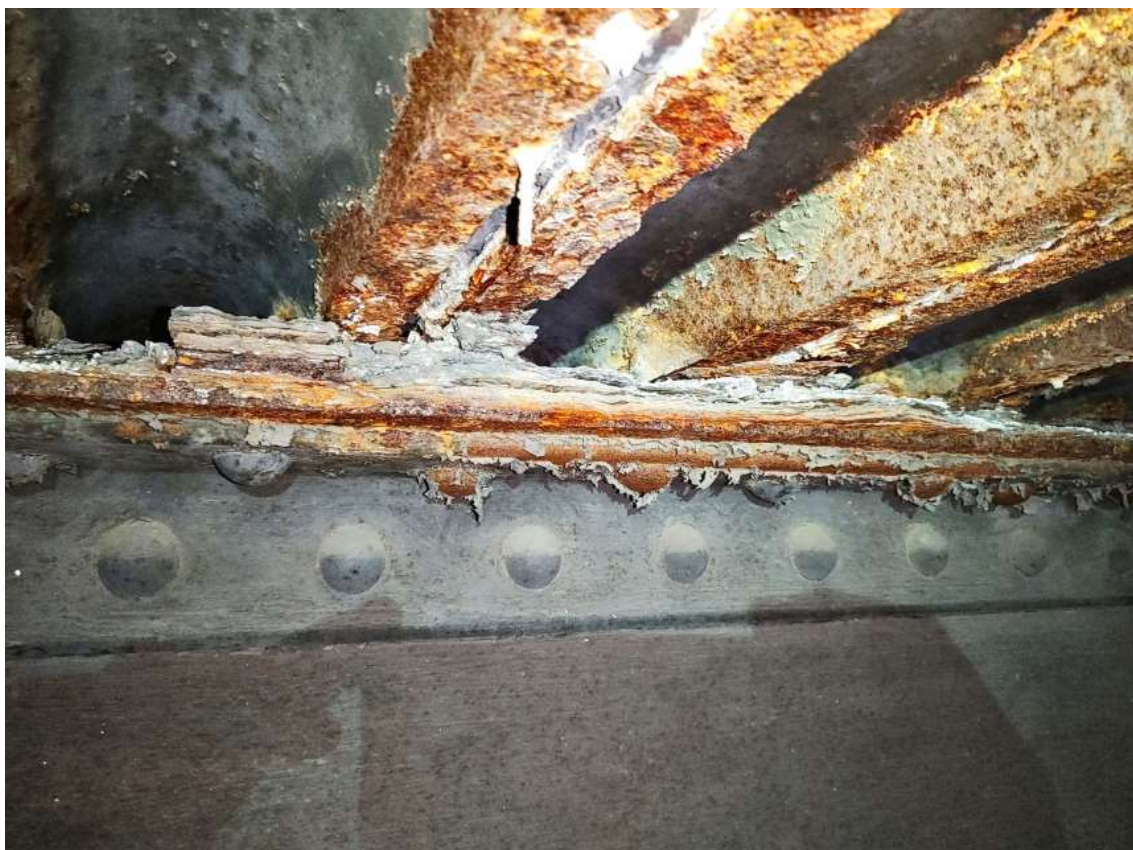
Obrázek 46 K04-Z08 Plátková koroze hor. pásu hl. nosníku v délce 50 cm nárůst až 4 cm

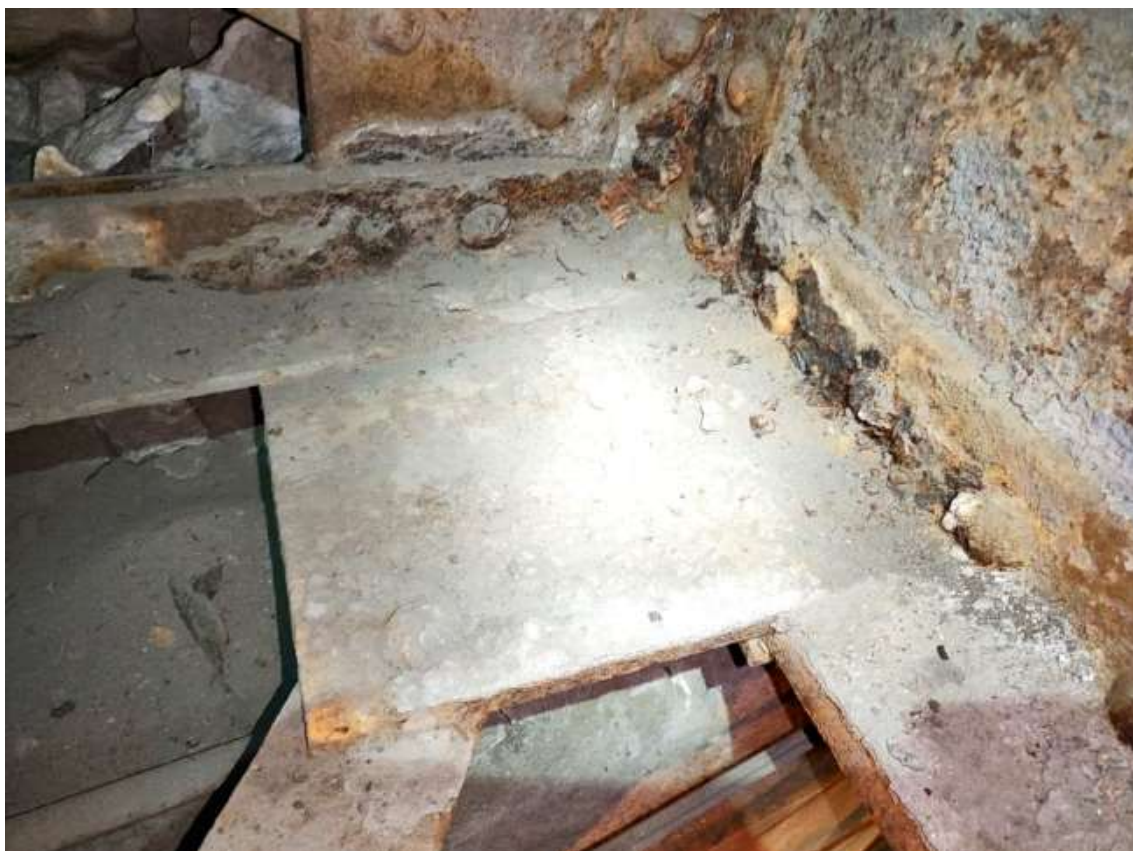
Obrázek 47 K04-Z09 Spojník hl. nosníku a 1. příčnicku – úbytek 3mm poškozených 15 hlav nýtů
