STAVBA: **Rekonstrukce silničního mostu v km 143,143 v ŽST Brno hl.n.**

OBJEKT: **SO 10-20-01, silniční most v km 143,143**

STUPEŇ: **DÚSP + PDPS**

Technická zpráva

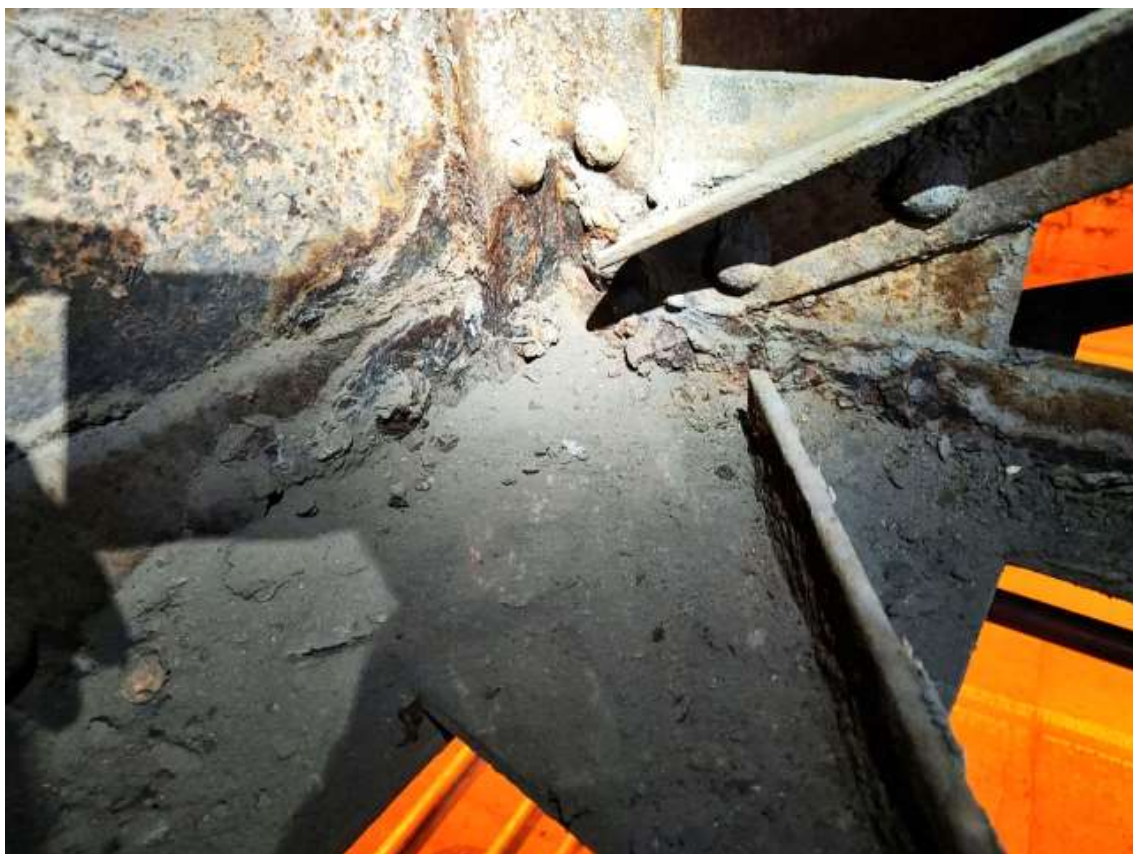
Obrázek 48 K04-Z10 Spojník hl. nosníku a 2. příčnicku – úbytek až 3mm poškozených 13 hlav nýtů

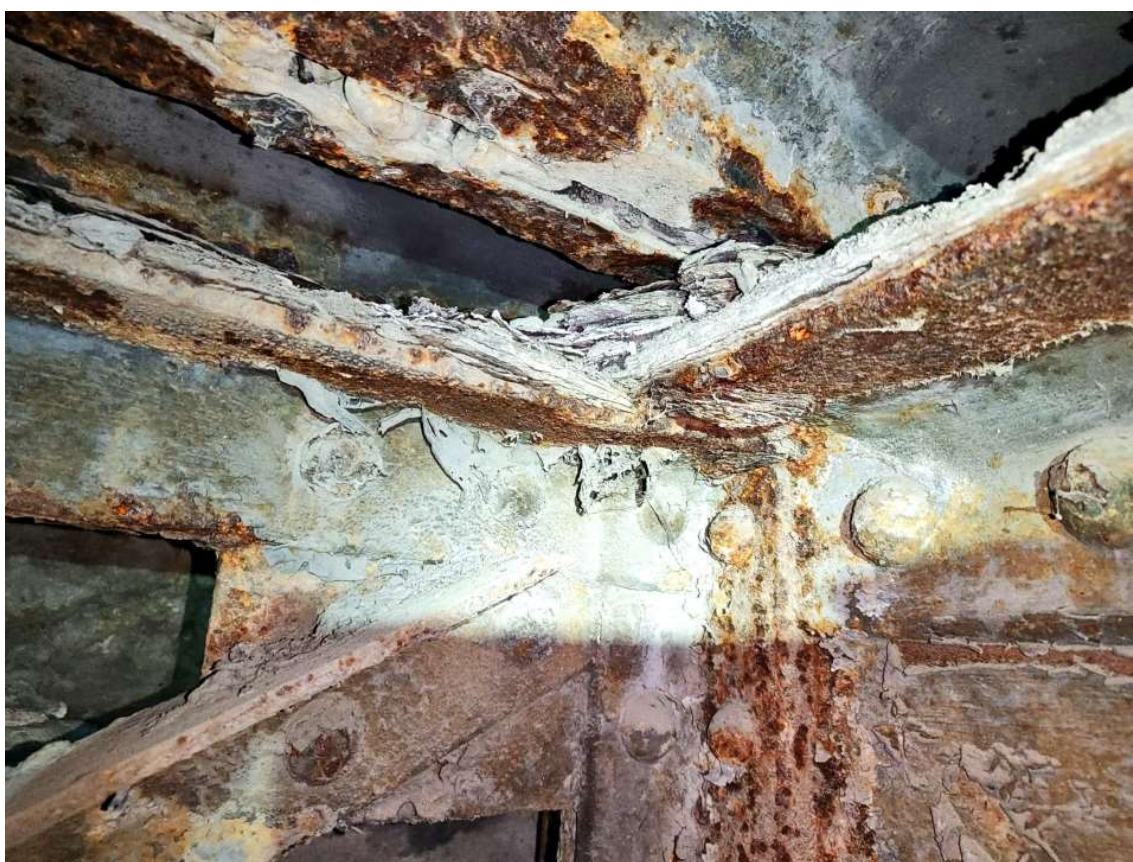
Obrázek 49 K04-Z11 Horní pás 1. příčnicku – plátková koroze v délce 30 cm – nárůst až 2 cm

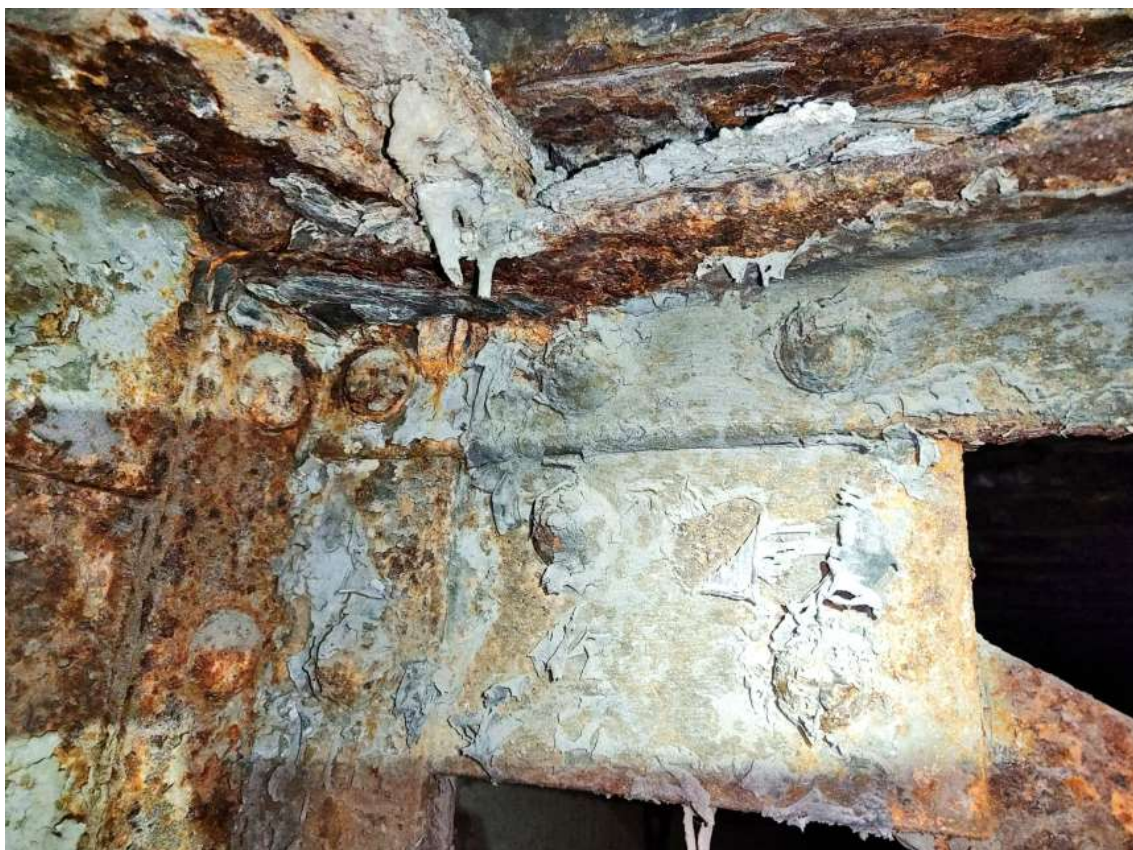
Obrázek 50 K04-Z12 Horní pás 2. příčniku – plátková koroze v délce 30 cm – nárůst 2 cm

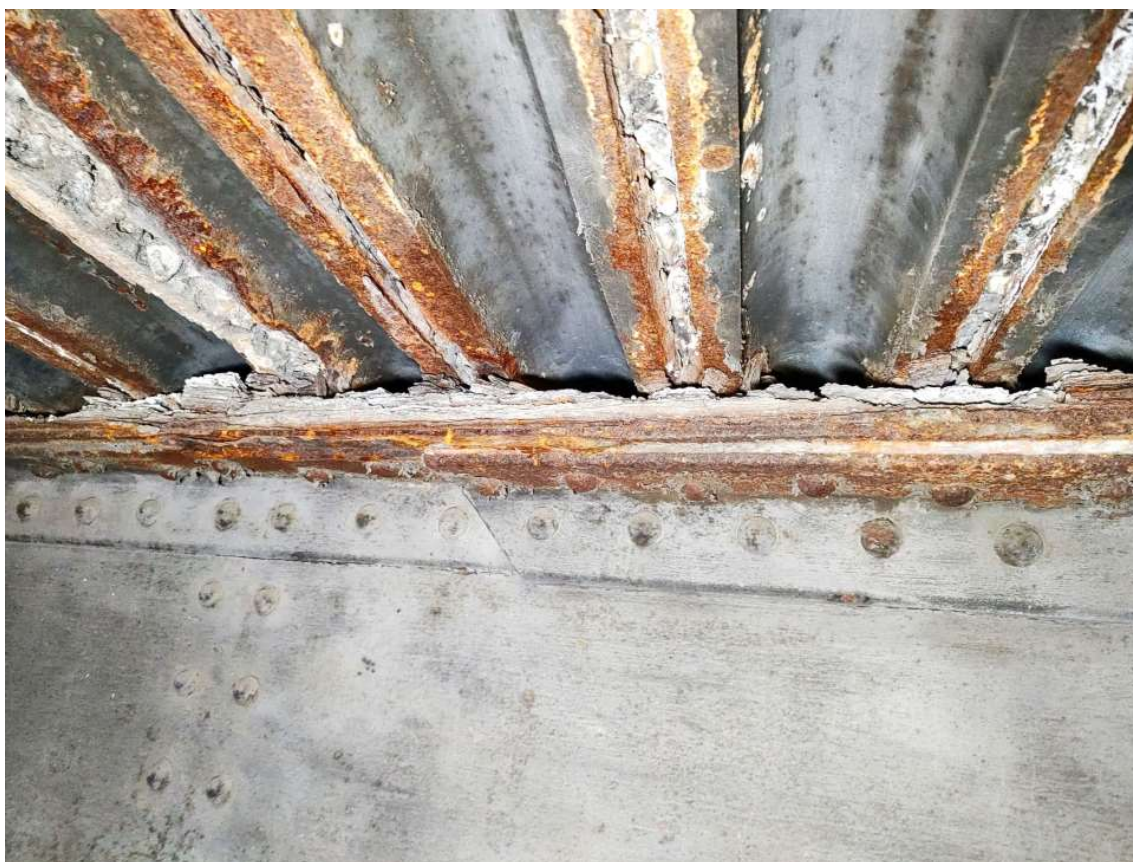
Obrázek 51 K04-Z13 Plátková koroze hor. pásu hl. nosníku v délce 150 cm – nárůst až 4 cm

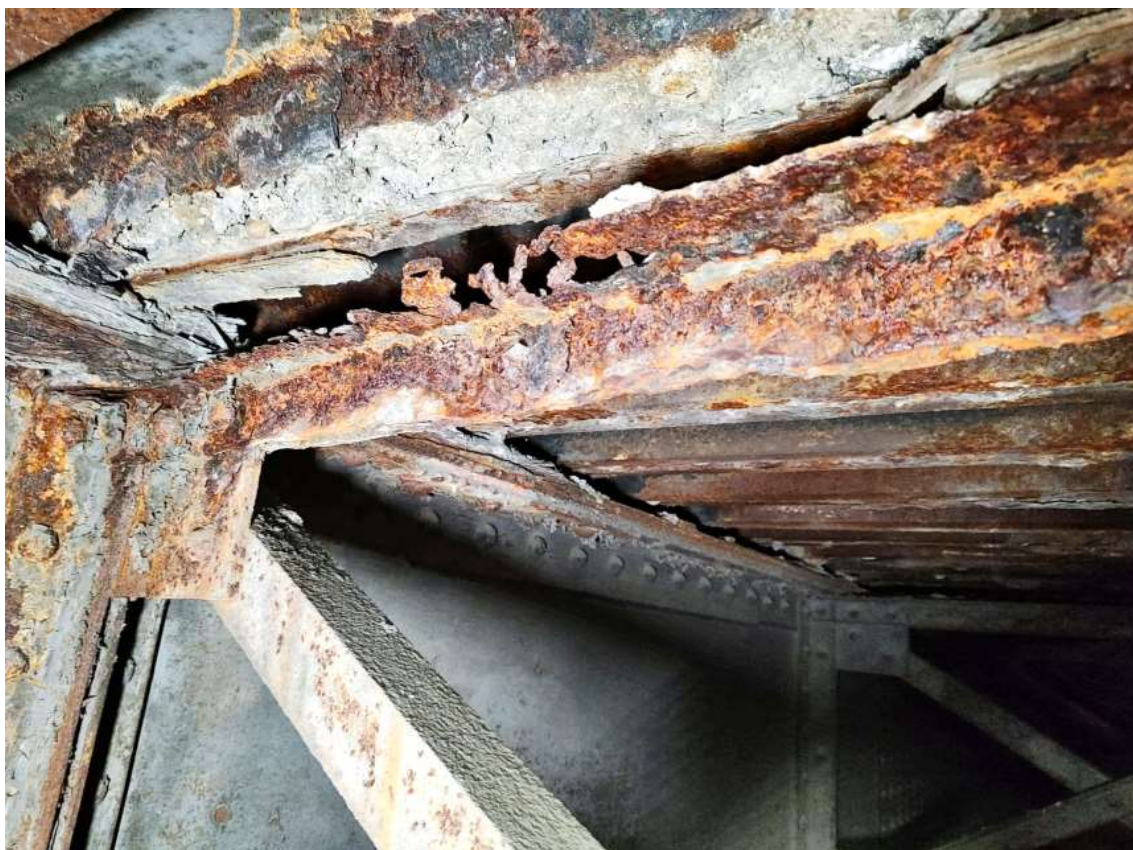
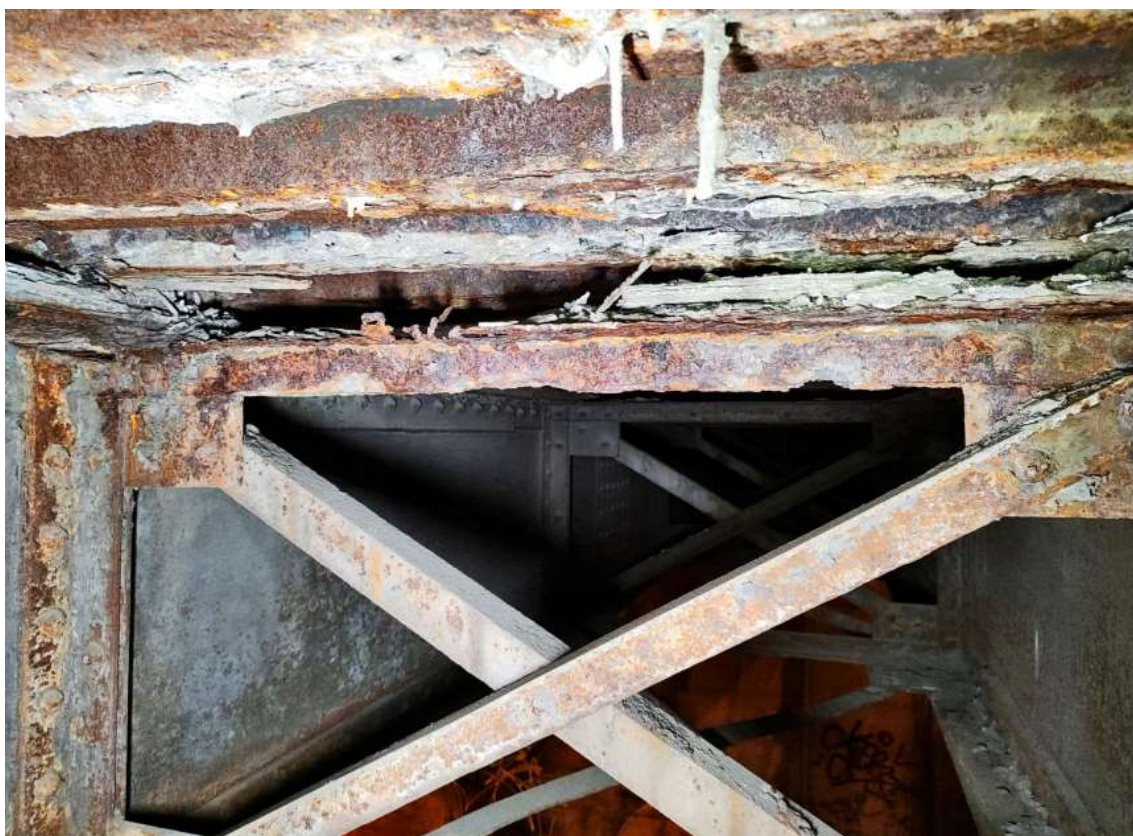
Obrázek 52 K04-Z14 Horní pás 5. příčniku – koroze pásnice – chybí stojina – poškození do ostra

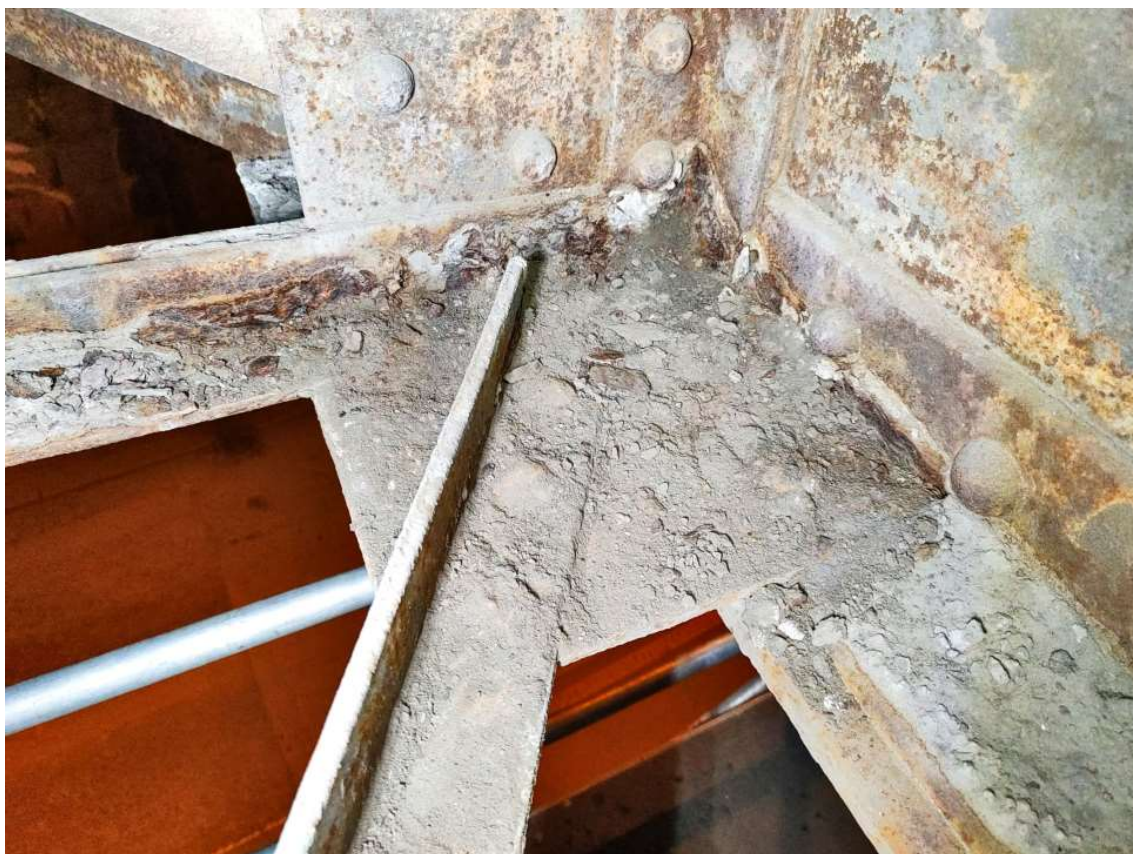
Obrázek 54 K04-Z15 Spodní spojník 5. příčnicku a hl. nosníku – plátková koroze poškozeno 9 hlav nýtů

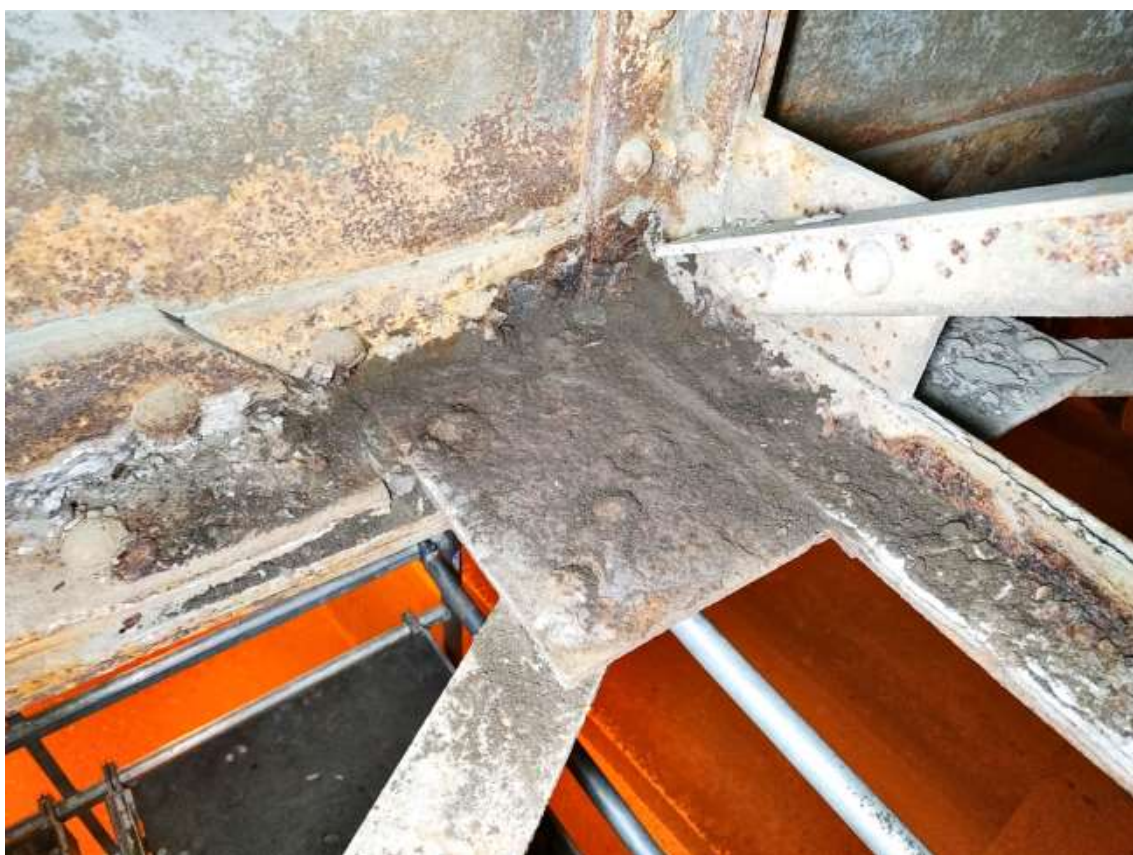
Obrázek 55 K04-Z16 Spodní spojník příčnicku a hl. nosníku – plátková koroze poškozeno 10 hlav nýtů

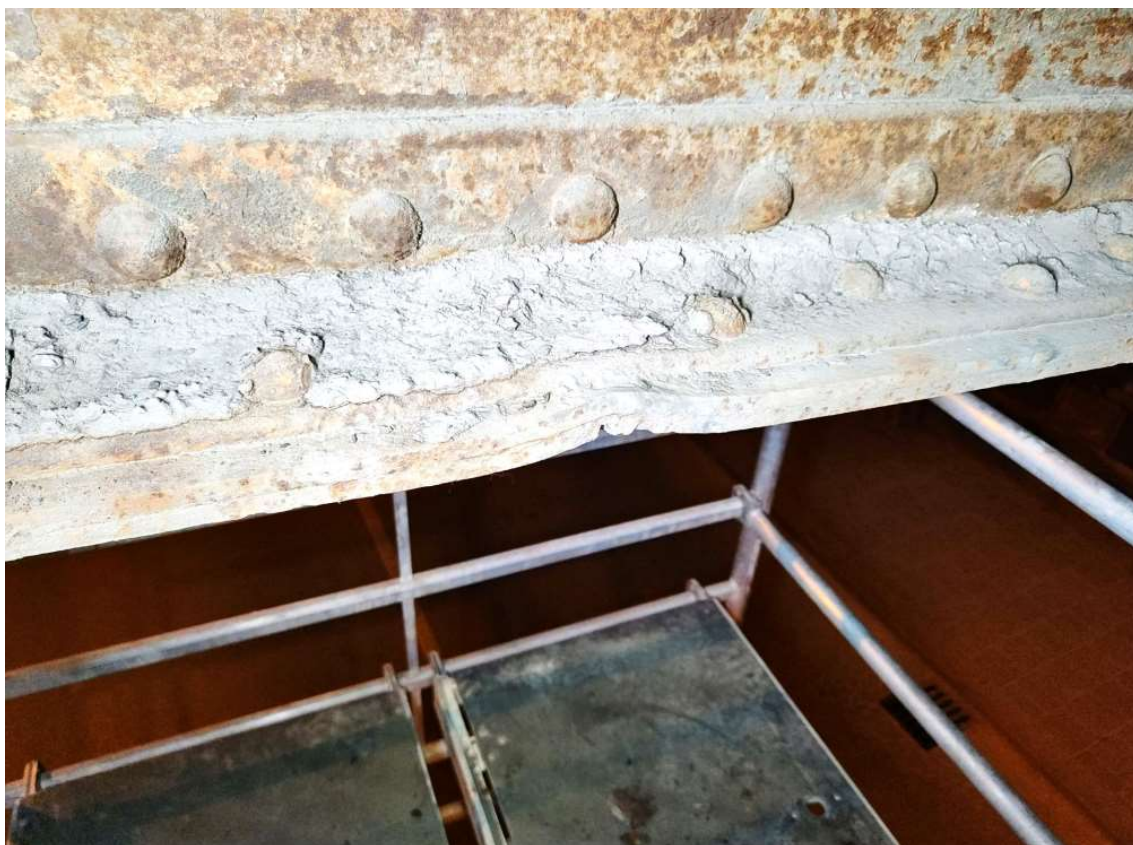
Obrázek 56 K04-Z17 Deformace spodního pasu hlavního nosníku 15x5 cm – délka deformace 2 cm

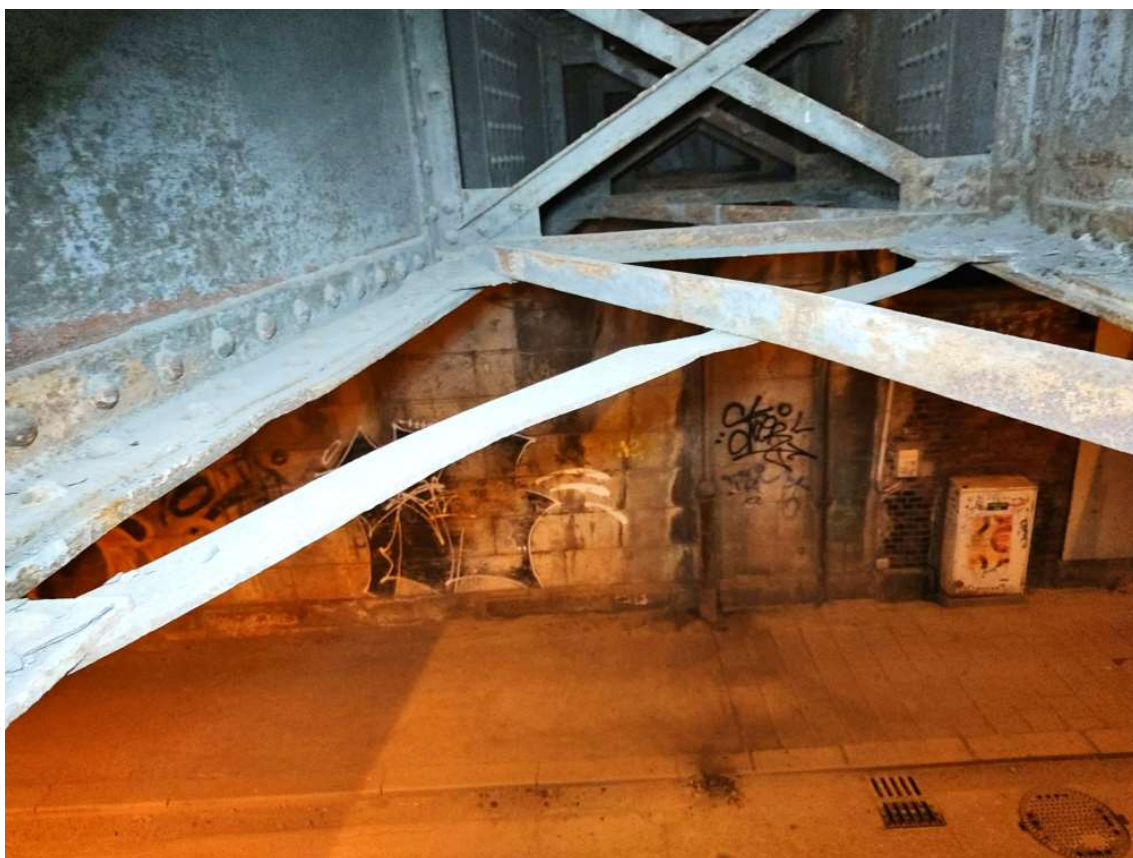
Obrázek 57 K04-Z18 Deformace ztužidla v celé délce

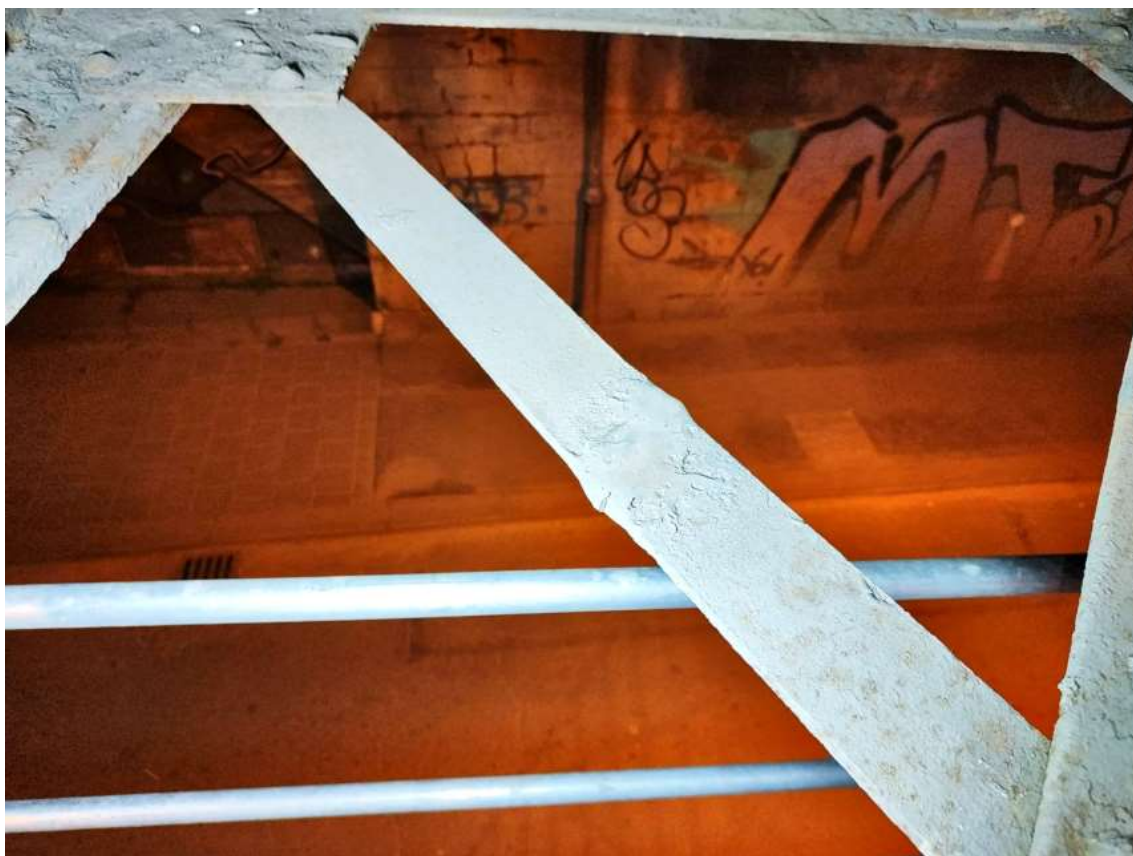
Obrázek 58 K04-Z19 Spodní ztužidlo svažené v celém profilu

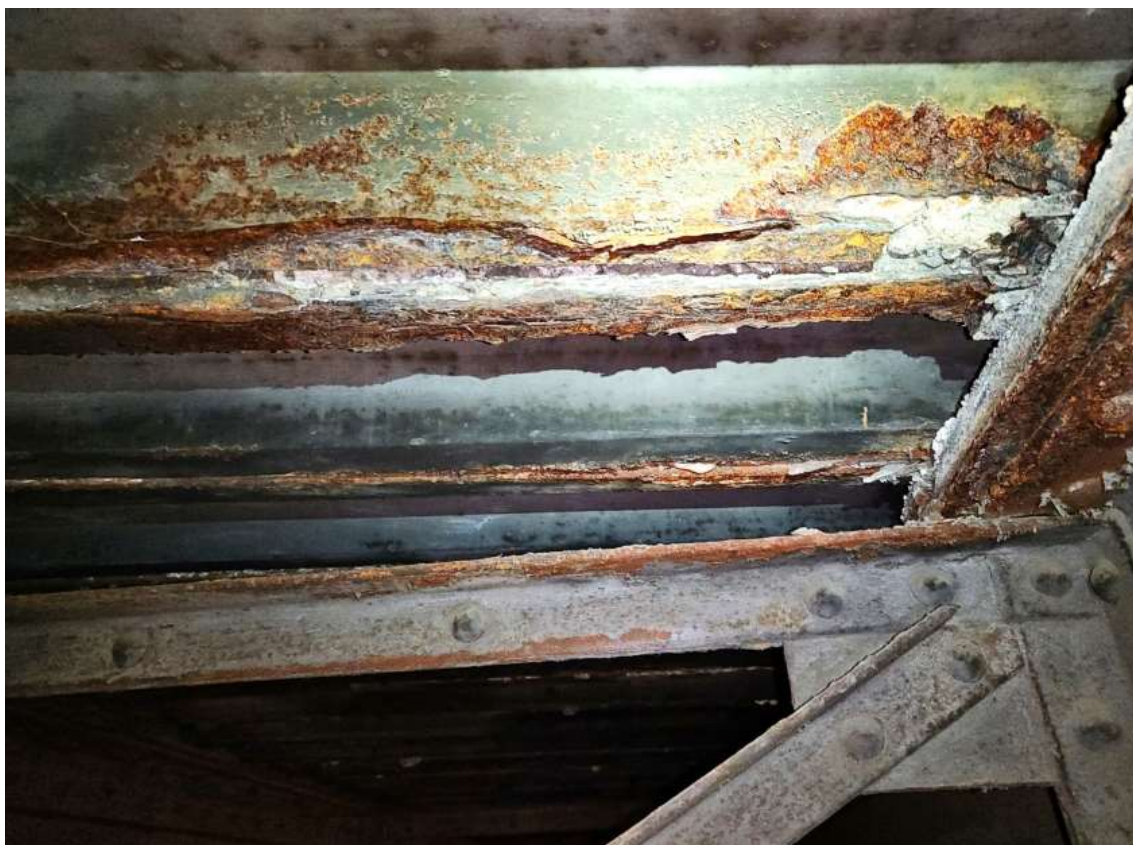
Obrázek 61 P2 - krycí silniční plech nad konstrukcí K01 - 60x15 cm - lokálně do ostra

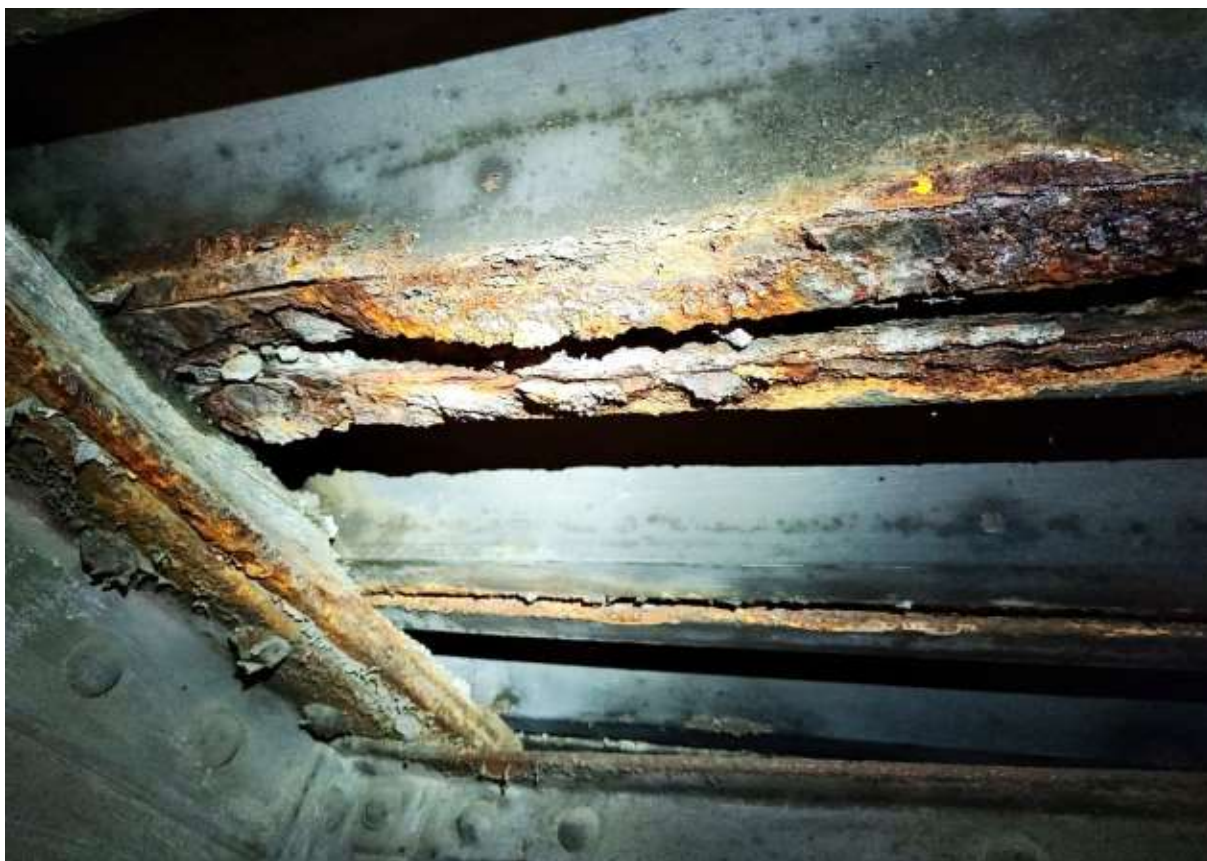
Obrázek 62 P3 - krycí silniční plech nad konstrukcí K02 - 60x15 cm - lokálně do ostra

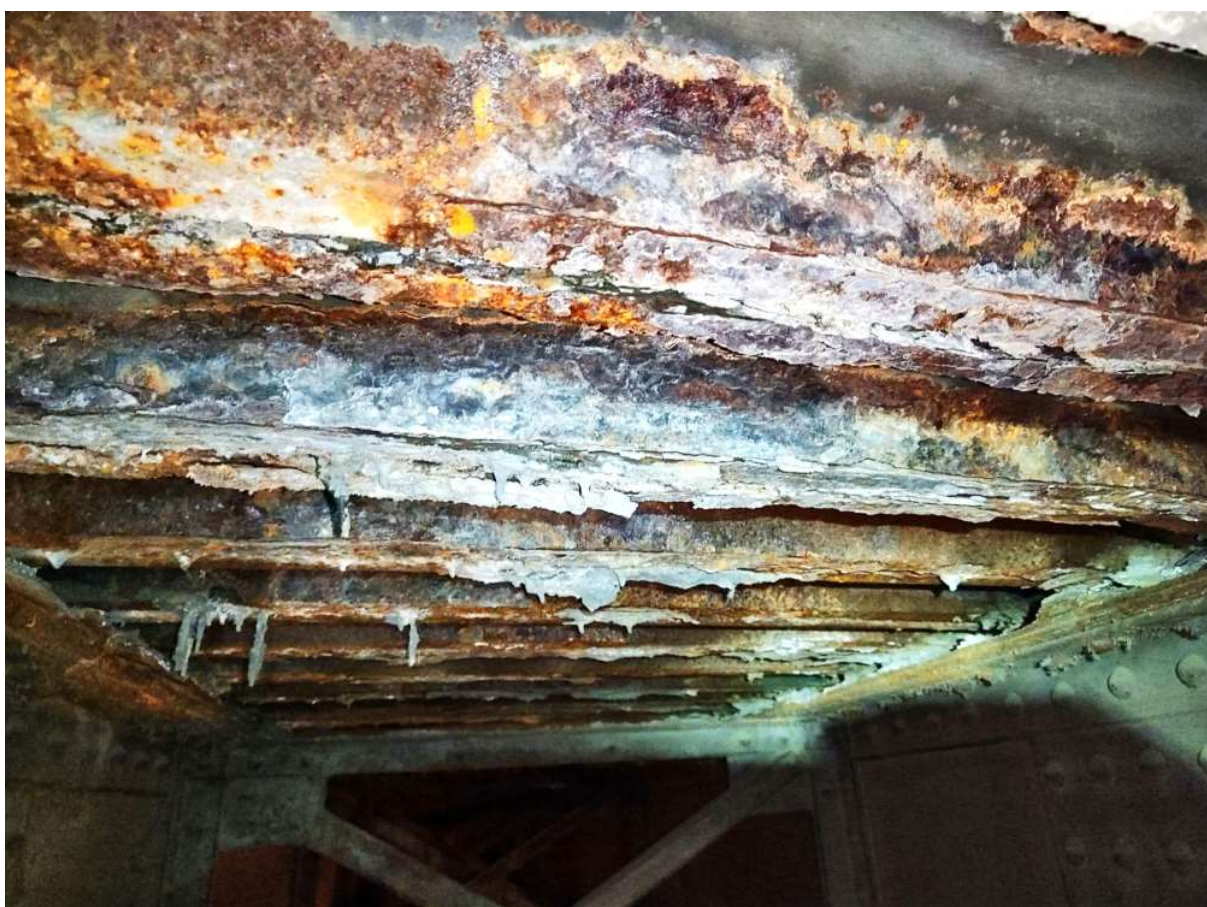
Obrázek 63 P4 – krycí silniční plech nad konstrukcí K04 - celá plocha - lokálně do ostra

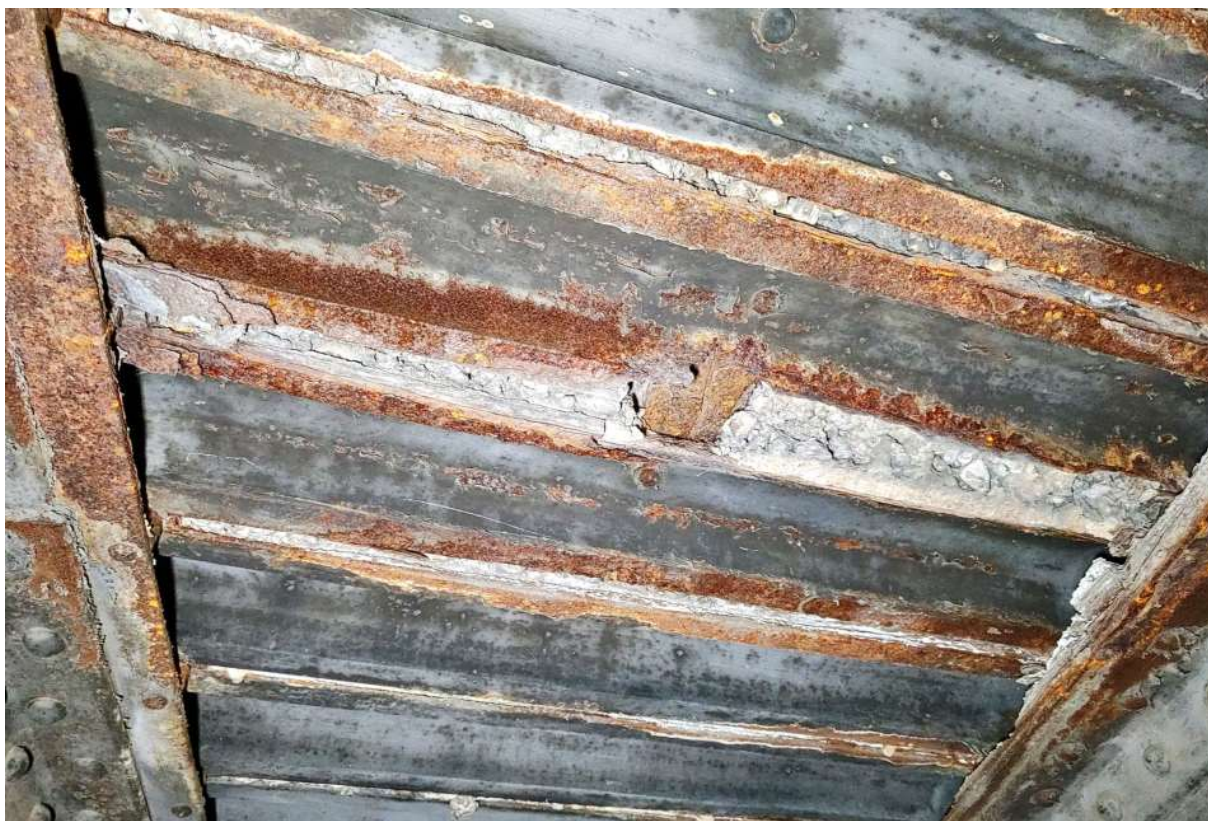
Obrázek 64 P5 - díra v krycím silničním plechu mezi konstrukcí K03 a K04

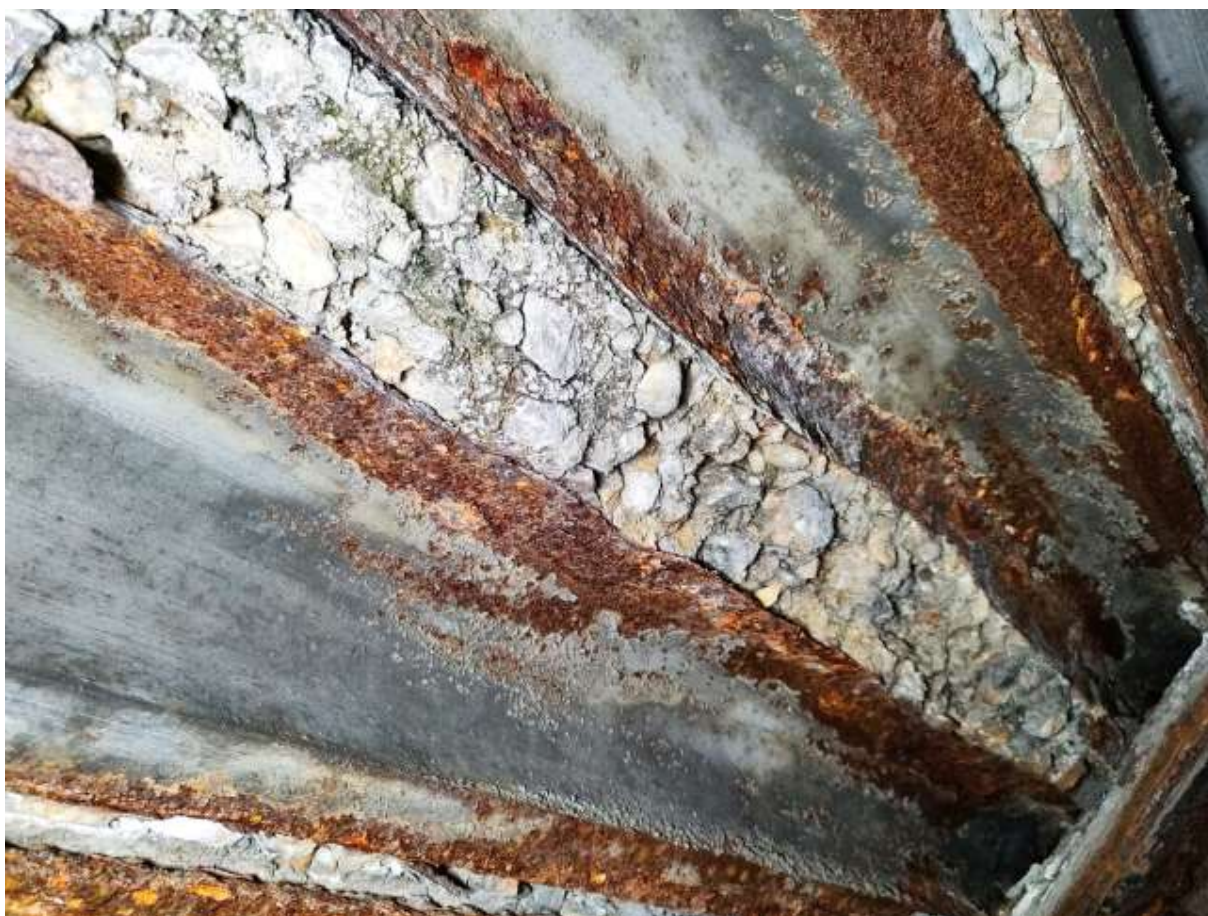
Obrázek 65 P6 - krycí silniční plech nad konstrukcí K01

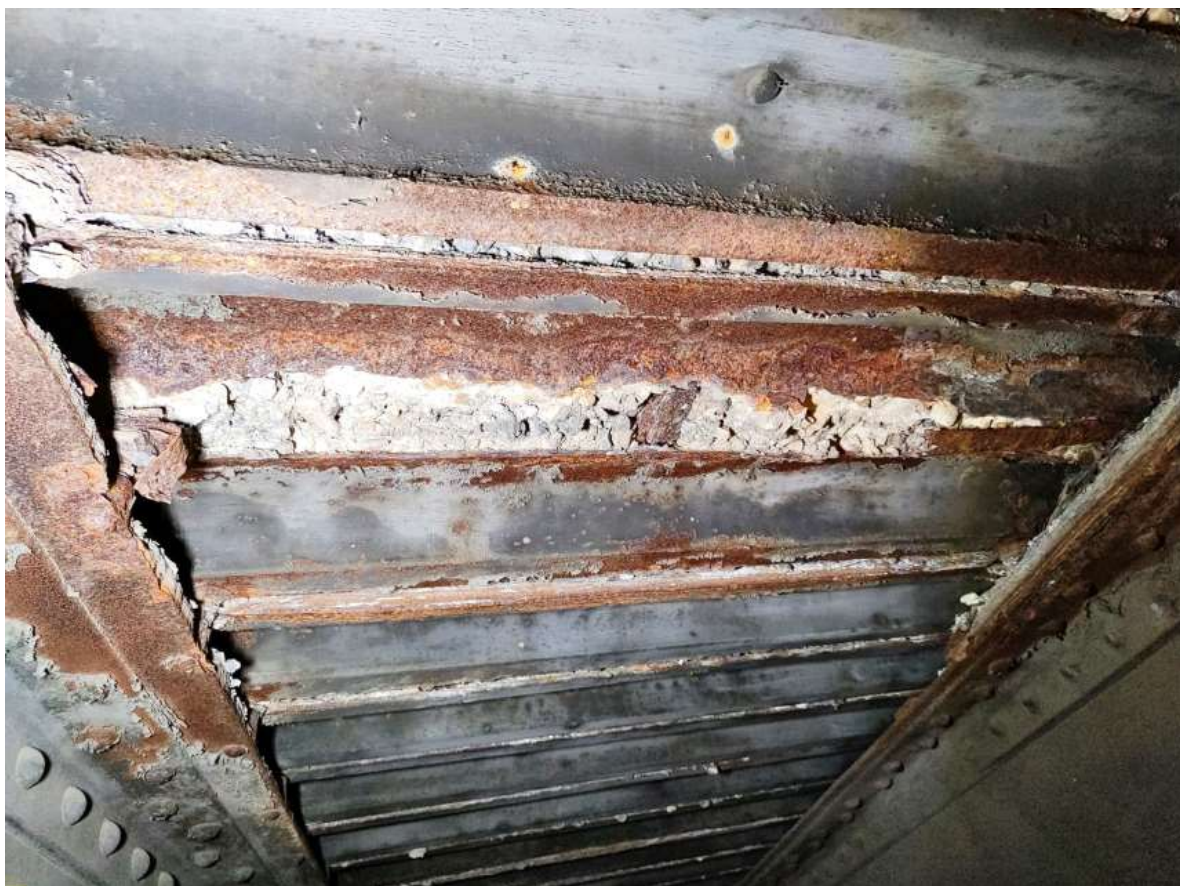
Obrázek 66 P7 - krycí silniční plech mezi konstrukcemi K02 a K03 - 110x15 cm

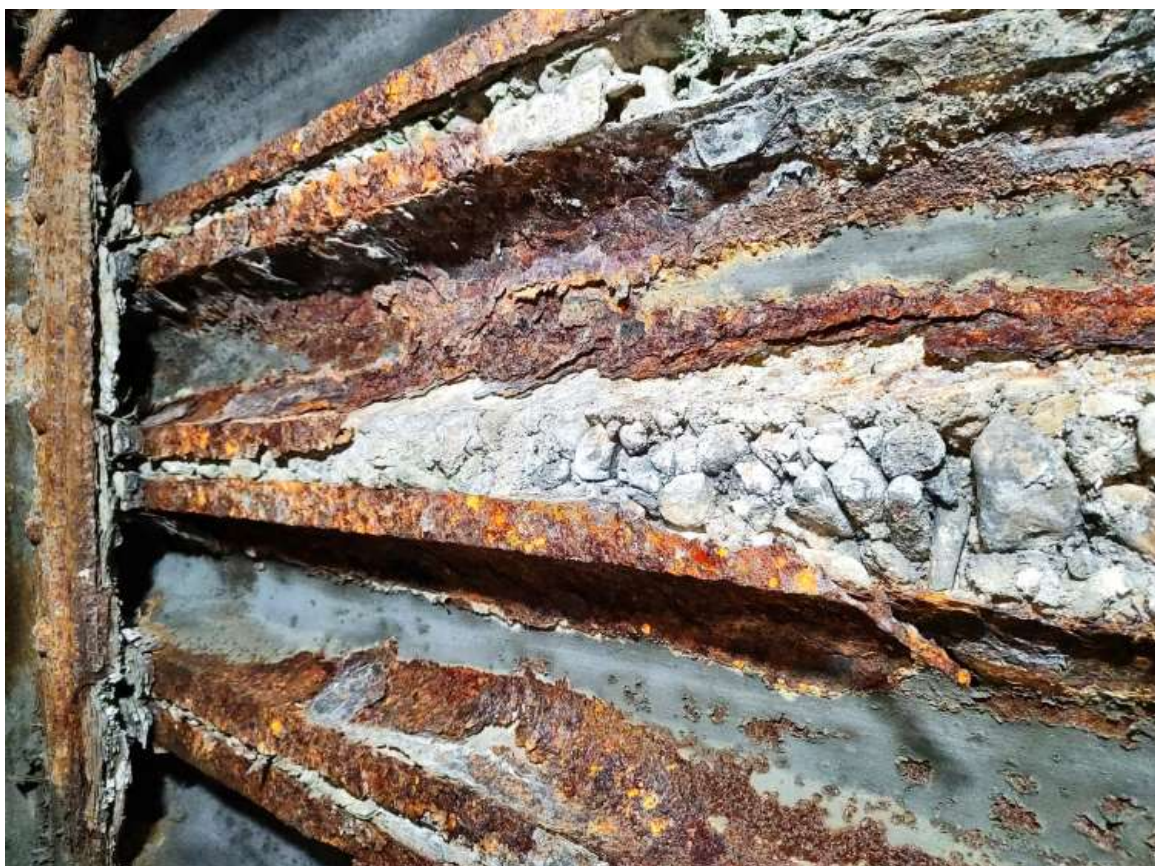
Obrázek 67 P8 - krycí silniční plech nad konstrukcí K04 - chybí celá žebra
