Název stavby/akce:	Rekonstrukce silničního mostu v km 143,143 v ŽST Brno hl.n.	Označení investora: S622000552
		Zakázka: 2022-079
Název části:	Podklady pro vypracování dokumentace	Označení části: P.1.3.1
Název objektu/dílní části:	Průzkumy pro technický návrh	Označení objektu/komplexu: -
Název přílohy:	Stavebně technický průzkum	Číslo přílohy (typ/pořadí):
Název dílní části přílohy:	Zpráva o provedení STP mostu v km 143,143 a 143,161	Stupeň dokumentace: DUSP + PDPS
Odpovědný projektant:	Zpracovatel přílohy: Ing. David Rose Martin Pölzer	Měřítko: - Formáty: -
Kraj: Jihomoravský	Katastrální území: viz textová část	TUDU: 2001 JD
		Smluvní datum zpracování: 17.11.2023

Rekonstrukce silničního mostu v km 143,143 v ŽST Brno hl.n.

Stavebně technický průzkum

Zpráva o provedení STP mostu v km 143,143 a 143,161

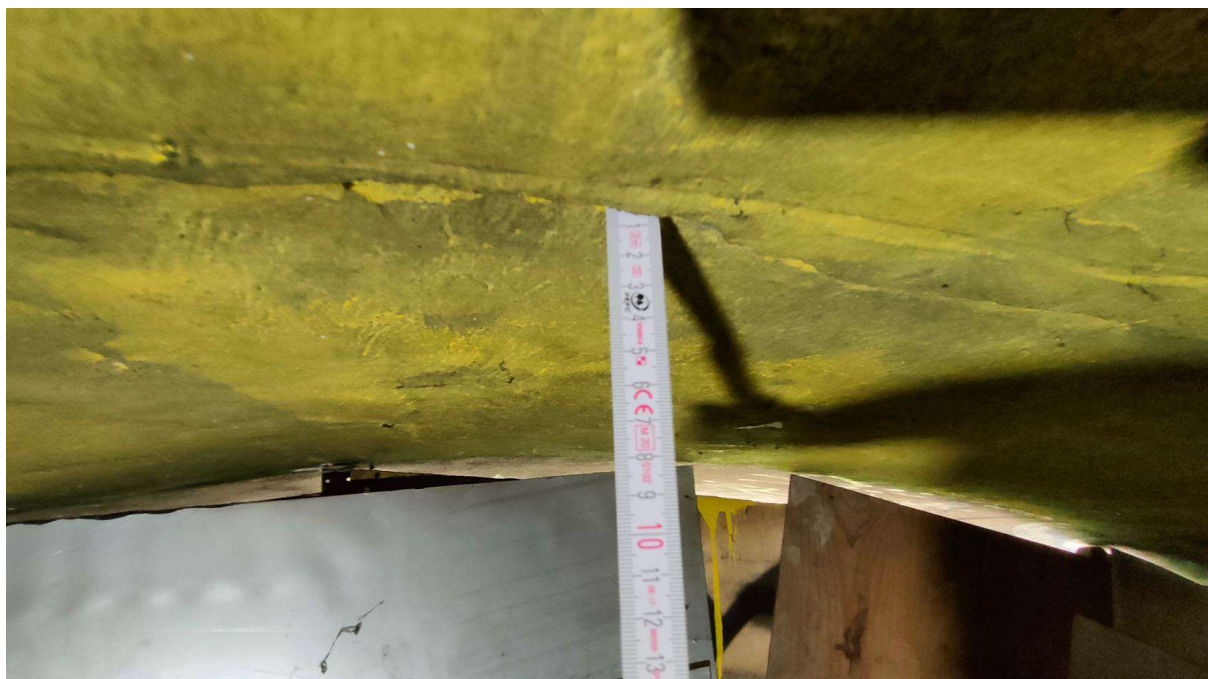
Ve vrcholu je prostřední klenba mírně pokleslá až o 8 mm. Tato hodnota se směrem k opěrám zmenšuje až na nulovou hodnotu.

2EUipmNRNOHVOi VW HGQt iVW NOHQE\ YH YUFKROX D R PP

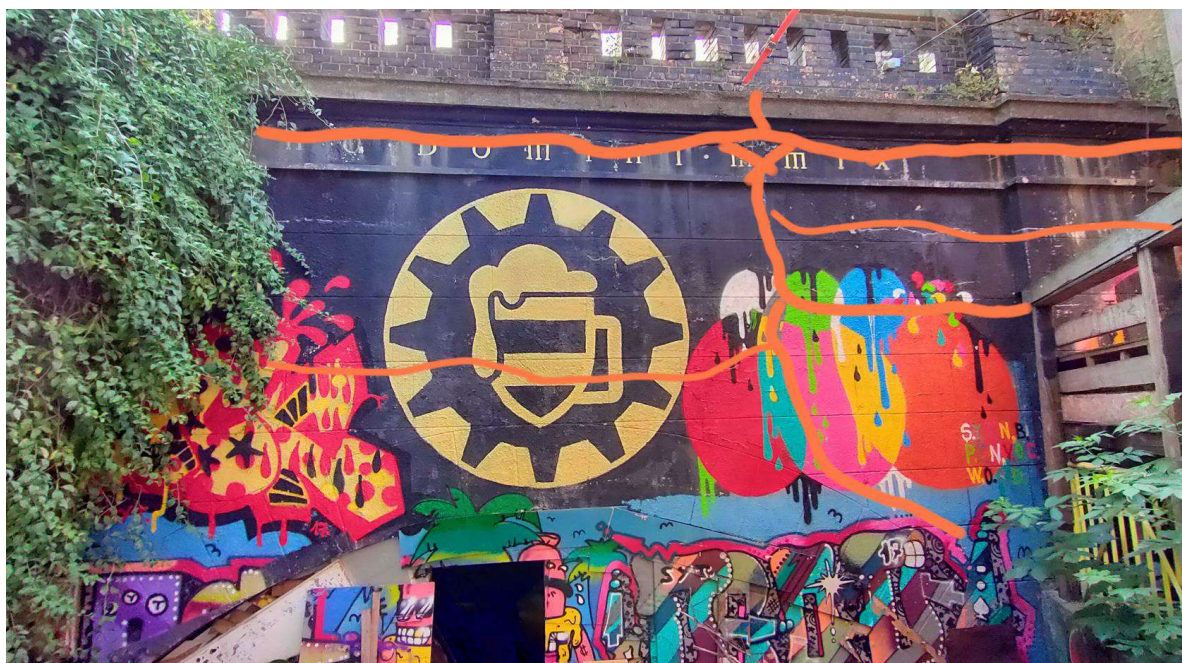
Na čelní zdi vpravo je vidět několik prasklin. Hlavní prasklina cca 100 cm pod horní římsou se táhne po celé délce klenby – šířka až 5 mm. Z ní se větví cca 200 cm od vchodu větvená prasklina směrem dolů. Ve střední části jde trhlina dá se říct přes celou délku o šířce cca 2 mm.

2EUipmNFKpPD SUDVNOLQ QD SUDYp HOQt JGL

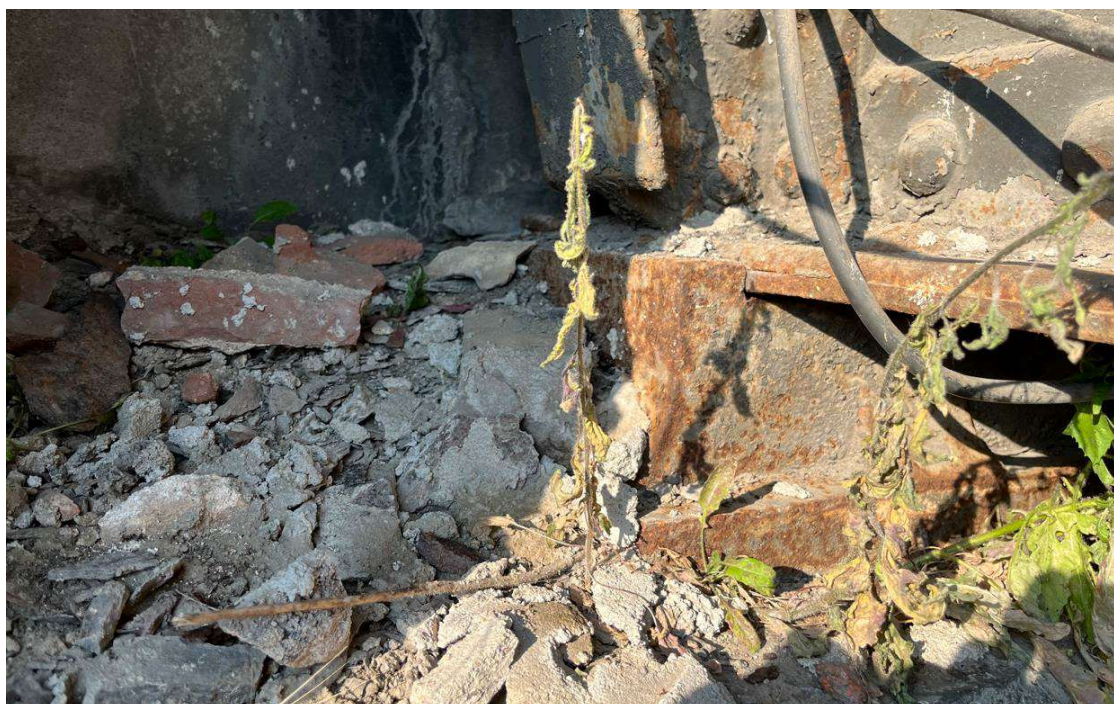
Pevná ložiska jsou na všech ocelových konstrukcích stejná. PKO je již za hranicí své životnosti a doporučuje se obnovit. Ložiska nevykazují žádná větší korozní oslabení ani vůle.

2EUi7H NiQRV D QH LVWRW\ SRNUÆYDMtFt OR LVND
