Oldřichov u Duchcova (mimo)-Litvínov

Revitalizace a elektrifikace železniční trati

Dílčí zpráva 2.15

Most km 50,195

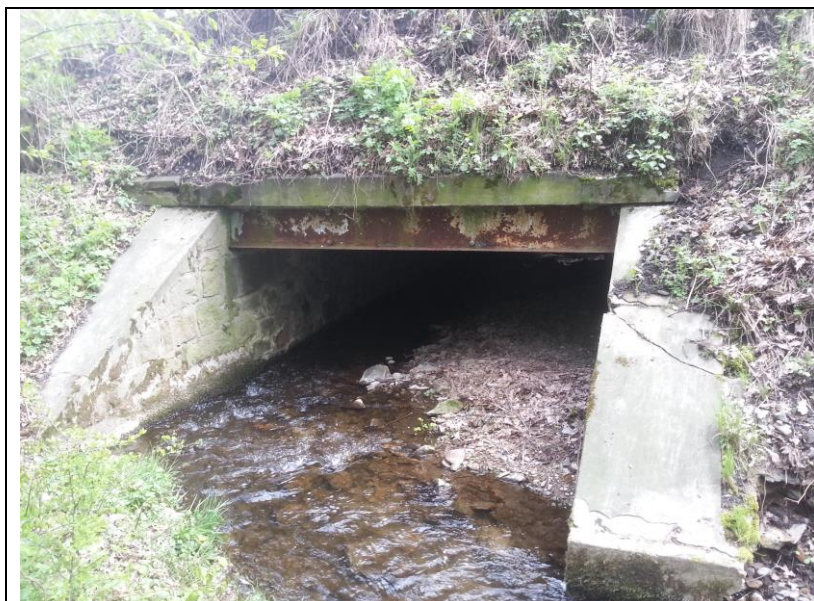
Obrázek 1:

Most km 50,195. Celkový pohled - levá strana.

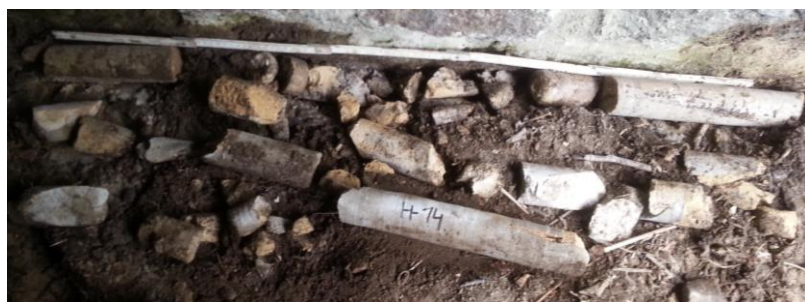
Obrázek 2:

Horizontálními vrty byla ověřena celá tloušťka opěr. Tloušťka Oldřichovské opěry zjištěná vrtem H-14 je 3,2 m, tloušťka Litvínovské opěry je dle vrtu H-15 1,5 m. Opěry jsou tvořeny na líci pohledovou vrstvou kamenného obkladu (pískovce, slepence) tloušťky cca 0,2 m, za kterým jsou opěry budovány kusy a úlomky kameniva prolitými betonem, přičemž ve výnosu jádra převládá kamenitá složka, beton je porézní, nekvalitní, rozpadlý na drobné úlomky a místy až degradovaný na štěrky prakticky bez pojiva. Nebylo z něj možno odebrat dostatečně velký vzorek pro stanovení pevnosti v prostém tlaku.

Hloubka (m)	Popis
0.0 - 0.2	Obkladový kámen (slepenec), kompaktní, třídy R2
0.2 - 0.7	Beton částečně degradovaný, porézní, rozpadlý na úlomky velikosti maximálně do 10cm, s kusy kameniva (výplň)
0.7 - 1.1	Blok kamene, pískovec
1.1 - 2.2	Úlomky kameniva velikosti do 15 cm prolité betonem, porézním
2.7 - 3.0	Rozhraní bloku kamene (pískovce) vel.30 cm a lehce porézního betonu s drobnými úlomky kameniva
3.0 - 3.2	Beton degradovaný, rozvrtaný na štěrky s malým výnosem jádra
3.2 - 3.3	Hlína písčitá

Fotodokumentace vrtného jádra horizontálního DIA vrtu H-14

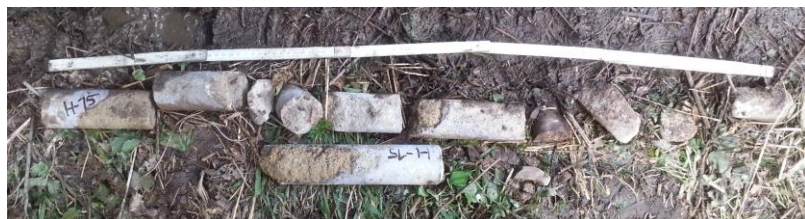
Obrázek 3:

Hloubka (m)	Popis
0.0 - 1.5	Kusy kameniva (pískovce, slepence) prolité betonem, silně porézním až degradovaným
1.5 - 1.7	Hlína písčitá

Fotodokumentace vrtného jádra horizontálního DIA vrtu H-15

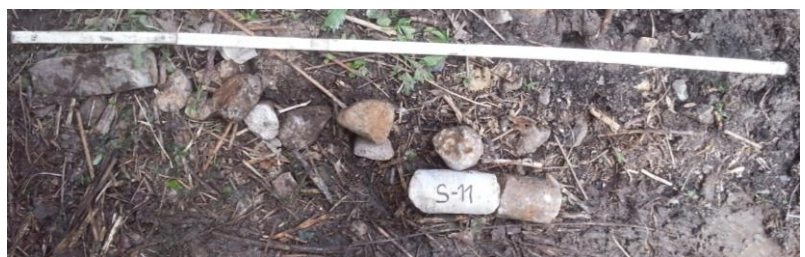
Obrázek 4:

Pro zjištění hloubky založení Oldřichovské opěry byl realizován šikmý vrt S-11. Úroveň základu zde byla zjištěna v hloubce 1,54 m od ústí vrtu, tj. na kótě 272,12 m p.t. Litvínovská opěra je dle dokumentace šikmého vrtu S-12 založena v hloubce 1,45 m pod dnem vodoteče, tj. na kótě 273,19 m n.m. Materiálem základu obou opěr jsou úlomky a kusy kameniva, které byly zřejmě prolity betonem. V současnosti je však beton degradovaný, rozložený na štěrky s minimem pojiva.

Hloubka (m)	Popis
0.0 - 1.7	Kusy a úlomky kameniva velikosti do 5 cm, maximálně až 12 cm, zřejmě prolité betonem, který je již degradovaný, rozpadavý
1.7 - 1.8	Hlína písčitá

Fotodokumentace vrtného jádra šikmého DIA vrtu S-11

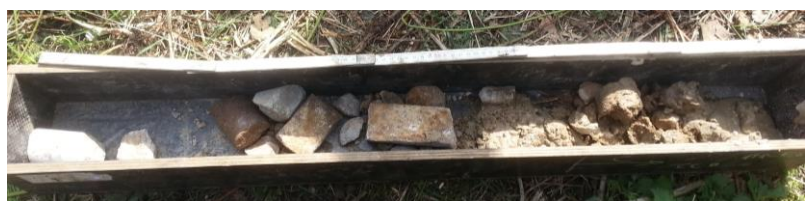
Obrázek 5:

Hloubka (m)	Popis
0.0-1.5	Úlomky kameniva velikosti do 5 cm, beton je již degradovaný, rozpadlý, malý výnos jádra - pouze několik kusů kameniva bez pojiva
1.5-1.6	Štěrk jílovitý, drobný

Fotodokumentace vrtného jádra šikmého DIA vrtu S-12

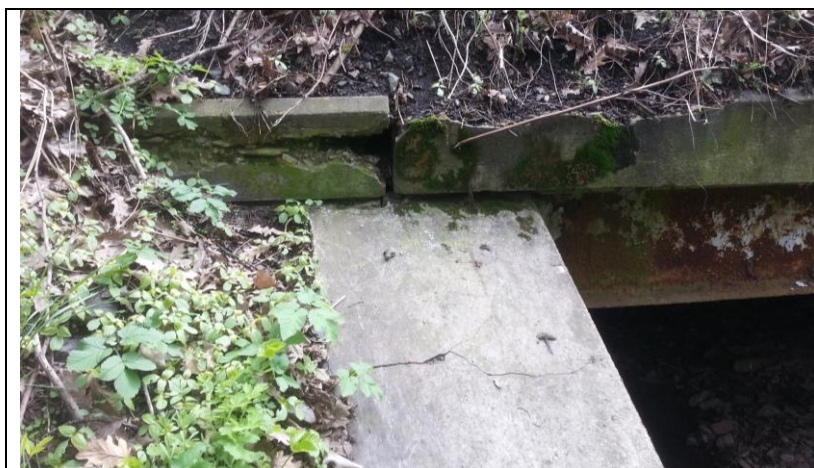
Obrázek 6:

- dolní okraje a kraje římsy místy zvětralé a odrolené
- pravá římsa na okrajích zvětralá a odrolená místy až do hl. 100 mm
- shora zanesené zeminou a zarostlé křovinami (příloha č. 6, obrázek č. 6)

Detail římsy vlevo, okraje římsy odrolené, římsa prasklá, zanesená zeminou a zarostlá křovinami

Projektovaná oprava mostního objektu: Bude částečně odtěženo zemní těleso, aby mohly být vybudovány nové železobetonové římsy. Ze svahu násypu bude odstraněna vegetace, upraví se jeho sklon a bude zpevněn protierozní rohoží. Římsy budou osazeny zábradlím. Z koryta pod mostem budou odtěženy nánosy nečistot. Spodní povrch desky bude očištěn tlakovou vodou případně vyspraven sanační maltou. Obnažené ocelové nosníky se očistí a opatří novým protikoročním nátěrem. Zdivo opěr bude lokálně přespárováno.

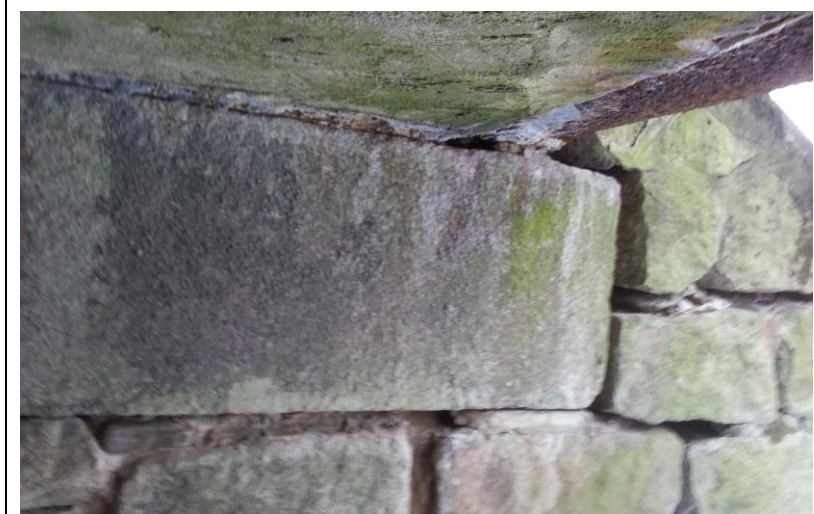
Obrázek 7:

- silně zarostlé křovinami
- ojediněle popraskané a vypadané spárování
- kameny pravého křídla při styku s opěrou jsou téměř rozvolněné s hluboko vypadaným spárováním (cca 1 m²) , viz příloha č. 6, obrázek č.7

Detail napojení pravého křídla na Litvínovskou opěru, rozvolněné kameny, hluboko vypadané spárování

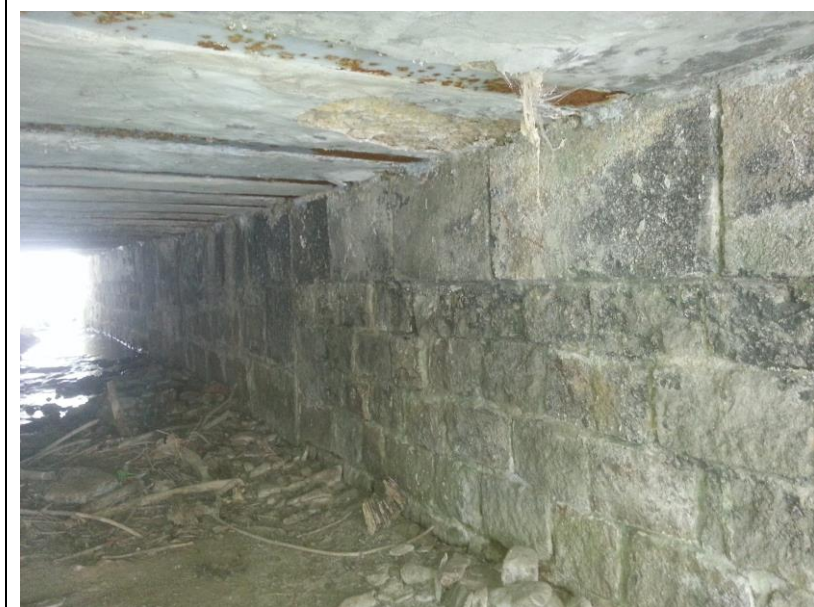
Obrázek 8

- místy patrné průsaky vody s výluhy pojiva (především na styku s NK)
- ojediněle popraskané spárování

Celkový pohled na Oldřichovskou opěru
