Oldřichov u Duchcova (mimo)-Litvínov

Revitalizace a elektrifikace železniční trati

Dílčí zpráva 2.7

Most km 46,242

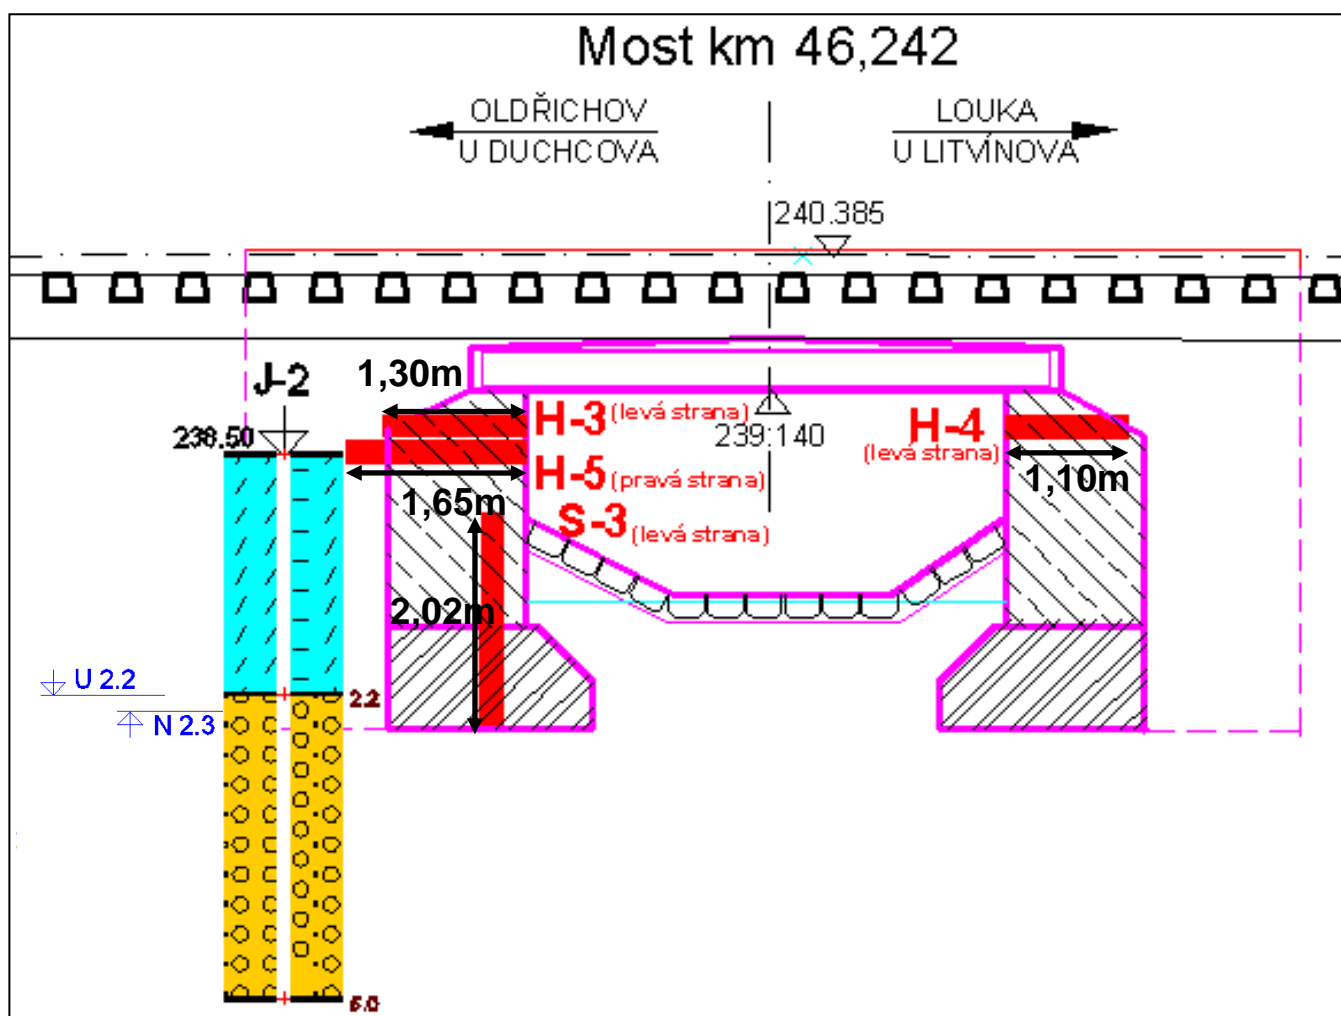
Obrázek č. 3: Ilustrační znázornění ověřených mocností opěr a základových konstrukcí, včetně průřezu geologického vrtu J-2 (vrt umístěn výškově v souladu se znázorněním mostu).

Horizontálními vrty byla ověřena celá tloušťka opěr. Levá část mostu, pod průjezdnou kolejí č. 1 byla ověřena horizontálními vrty H-3 (Oldřichovská opěra) a H-4 (Litvínovská opěra). Zjištěná tloušťka Oldřichovské opěry je 1,3 m, tloušťka Litvínovské opěry 1,1 m.

Vzhledem k nízké světlé výšce obou opěr nemohla být danou technologií šikmých vrtů ověřena hloubka založení z prostoru pod mostem. Pro zjištění hloubky založení Oldřichovské opěry byl proto realizován šikmý vrt S-3 a to z levého čela opěry (viz příloha č. 4). Úroveň základu zde byla zjištěna v hloubce 2,02 m od ústí vrtu, tj. na kótě 236,00 m p.t. Materiálem základu této opěry je do hloubky 1,15 kompaktní, proměnlivě porézní beton, jehož kvalita se směrem do hloubky zhoršuje na beton degradovaný na štěrk s minimem pojiva. V podzákladi betonových opěr byl ověřen štěrk, což odpovídá informacím z vrtu J-2.

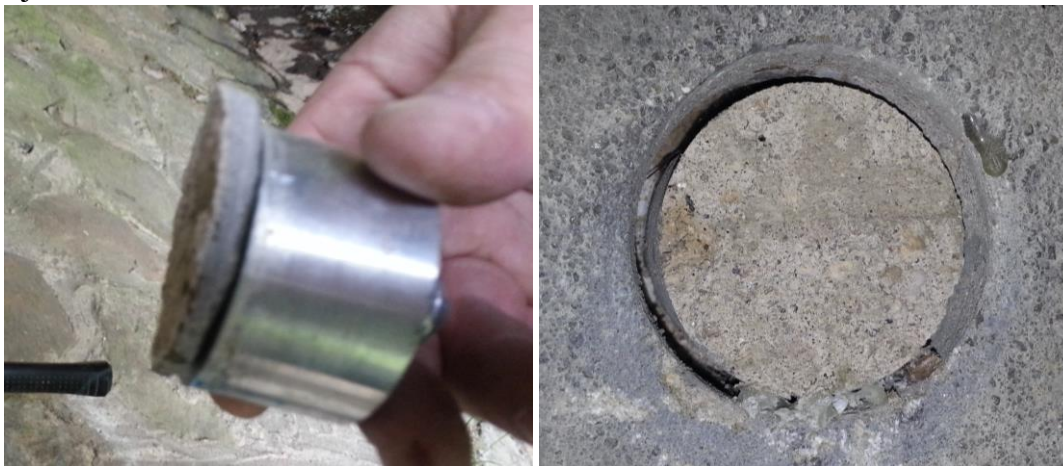
Obrázek 5: Fotodokumentace odrthové zkoušky, vlevo odtržená panenka s vrstvou povrchové úpravy, vpravo plocha po odtržení panenky

Odrthoměrem byla na levé (betonové) straně Litvínovské opěry naměřena hodnota odrthové pevnosti 0,710 MPa. Jedná se o pevnost v čistém tahu nejslabší části zkoušeného systému, v našem případě došlo k odtržení panenky spolu s betonem v tloušťce 3 – 6 mm, přičemž plocha odtržení je téměř rovná a lze konstatovat, že došlo k odtržení povrchové úpravy stávajícího mostu.

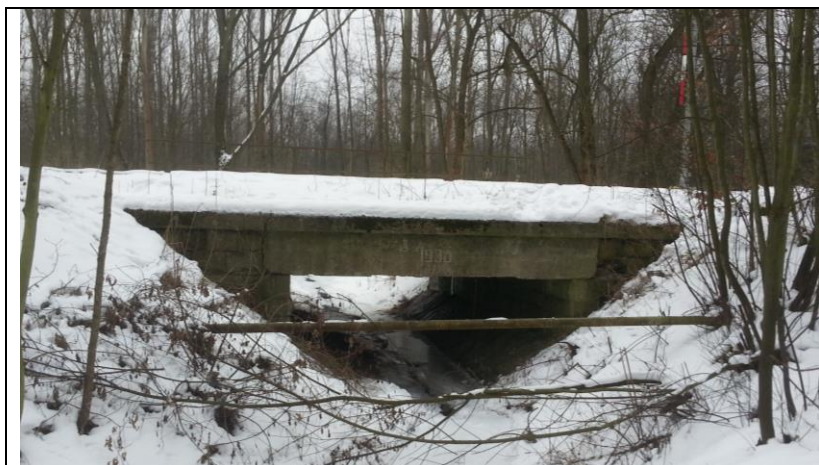
Obrázek 1:

Stávající mostní konstrukce vykazuje značné množství závad. Prostorové uspořádání na mostě je zcela nevyhovující. Nosná konstrukce vykazuje známky nefunkční izolace. Na spodní ploše jsou výrazné výluhy. Obnažené části ocelových nosníků jsou orezlé. Betonové opěry jsou v relativně dobrém stavu.

Most km 46,242. Celkový pohled - pravá strana.

Z výše zmíněných důvodů bude dle poskytnuté dokumentace realizována revitalizace mostního objektu. Stávající konstrukce budou sanovány. Na desce nosné konstrukce bude provedena nová izolace z natavovaných asfaltových pásů. Degradované části betonu budou nahrazeny sanační maltou. Ocelové nosníky budou očištěny a opatřeny novou protikorozií ochranou. Konstrukce bude rozšířena římsovou konzolou.

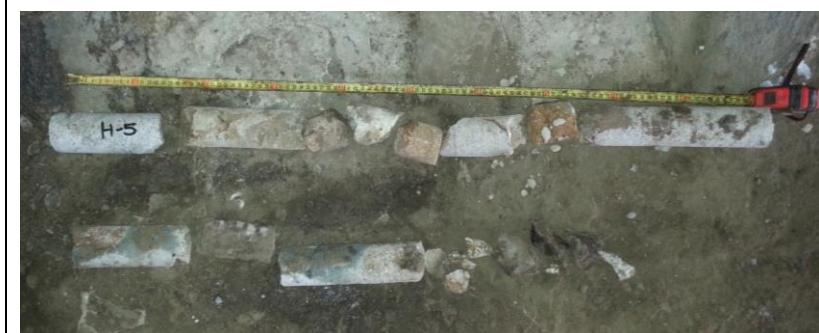
Obrázek 3:

Pro určení tloušťky pravé strany mostu byl na Oldřichovské opěře proveden horizontální vrt H-5, kterým byla stanovena tloušťka opěry na 1,65 m. Z odebraného vzorku betonu bylo zhotoveno 5 tělísek, která se při samotné zkoušce pevnosti chovala dosti odlišně. Tělíska označená jako 2-1 až 2-3 vykazovala výrazně větší pevnost, než zbývající 2. Toto je možno vysvětlit přítomností kusů staršího betonu a větších kusů kameniva v betonu. Průměrná hodnota pevnosti v prostém tlaku je 41,6 MPa, při objemové hmotnosti $2,36 \text{ g.cm}^{-3}$, přičemž průměr pevnosti tělísek 1-3 je 59,8 MPa a průměr pevnosti tělísek 4-5 je pouze 14,25 MPa.

Hloubka (m)	Popis
0.00 - 0.15	Blok granitu tloušťky 0.15 m - kamenný obklad
0.15 - 0.80	Beton porezní, z 30% degradovaný
0.80 - 1.50	Beton kompaktní, s občasnými známkami degradace
1.50 - 1.65	Beton degradovaný na štěrk s kousky betonu vel. 2-3 cm
1.65 - 1.70	Navážka násypového tělesa, tmavá, charakteru štěrku

Fotodokumentace vrtného jádra horizontálního DIA vrtu H-5

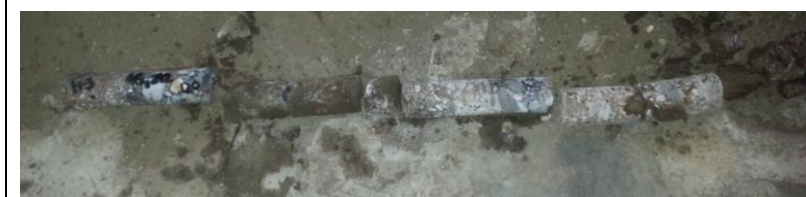
Obrázek 4:

Hloubka (m)	Popis
0.00 - 1.30	Beton kompaktní celistvý
1.30 - 1.50	Těleso násypu, štěrk tmavý

Fotodokumentace vrtného jádra horizontálního DIA vrtu H-3
