## FOTODOKUMENTACE

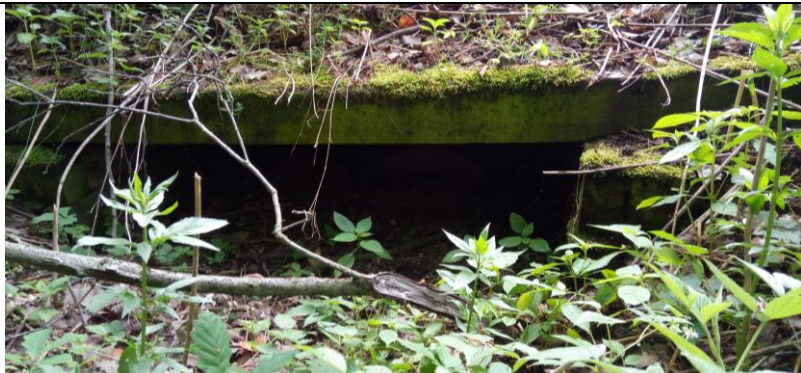
Obrázek 1:

Km 48,070 – pravá strana, zanesená vtoková část propustku

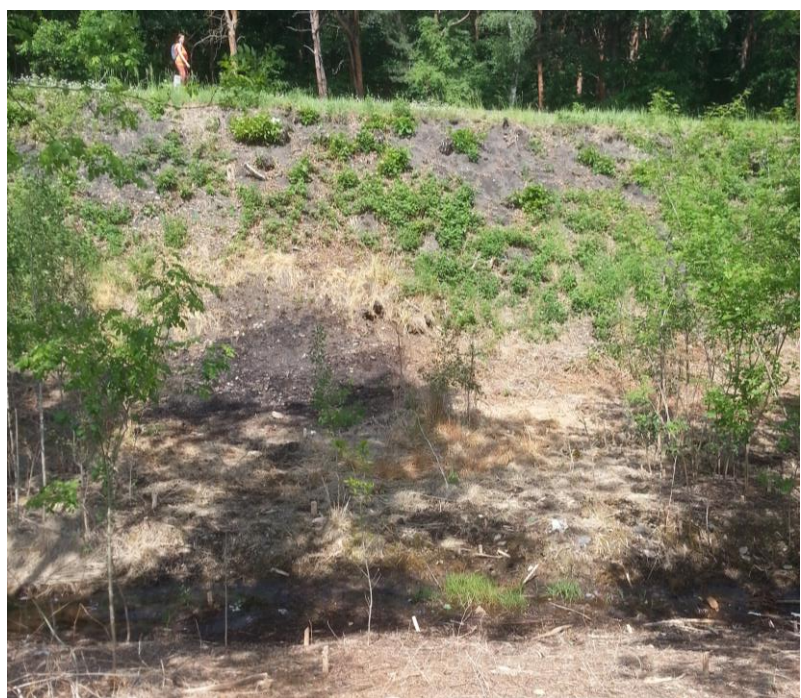
Obrázek 2:

Km 48,100 – svah na levé straně náspu, částečně pokrytý nízkou vegetací. V patě svahu trvale zamokřené území.

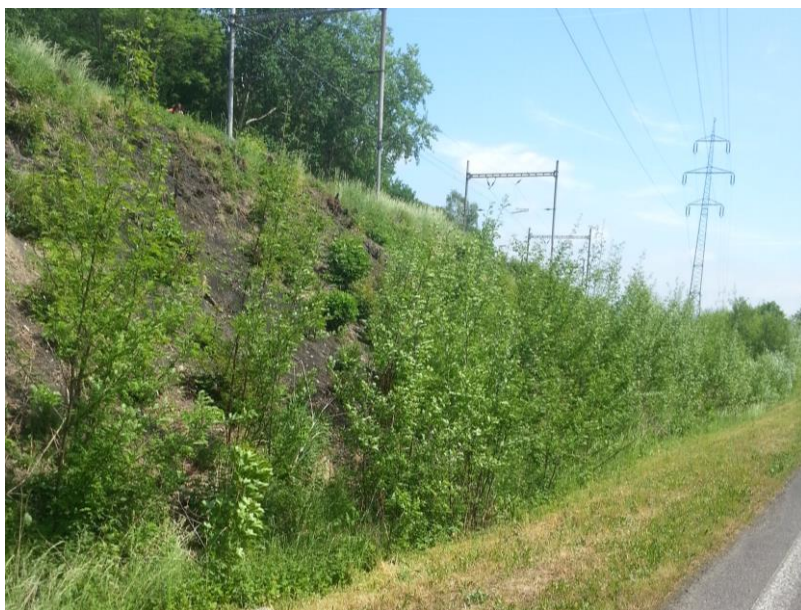
Obrázek 3:

Km 48,515 levý svah násypového tělesa částečně pokrytý nízkou vegetací. Dole těsně přiléhající k silničnímu náspu. Odvodňovací příkop zarostlý stromy a keři.

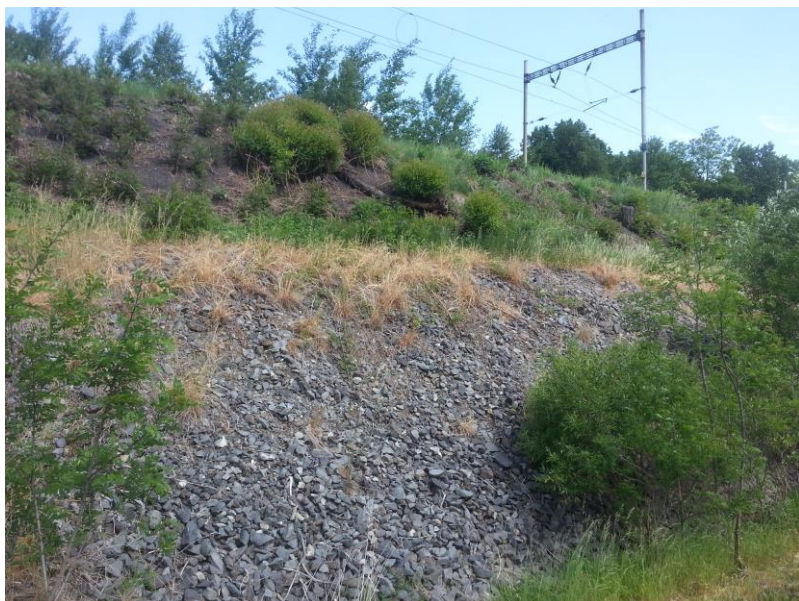
Obrázek 4:

Km 48,560 levý svah násypového tělesa, částečně pokrytý nízkou vegetací. Ve spodní části kamenitý přísyp.

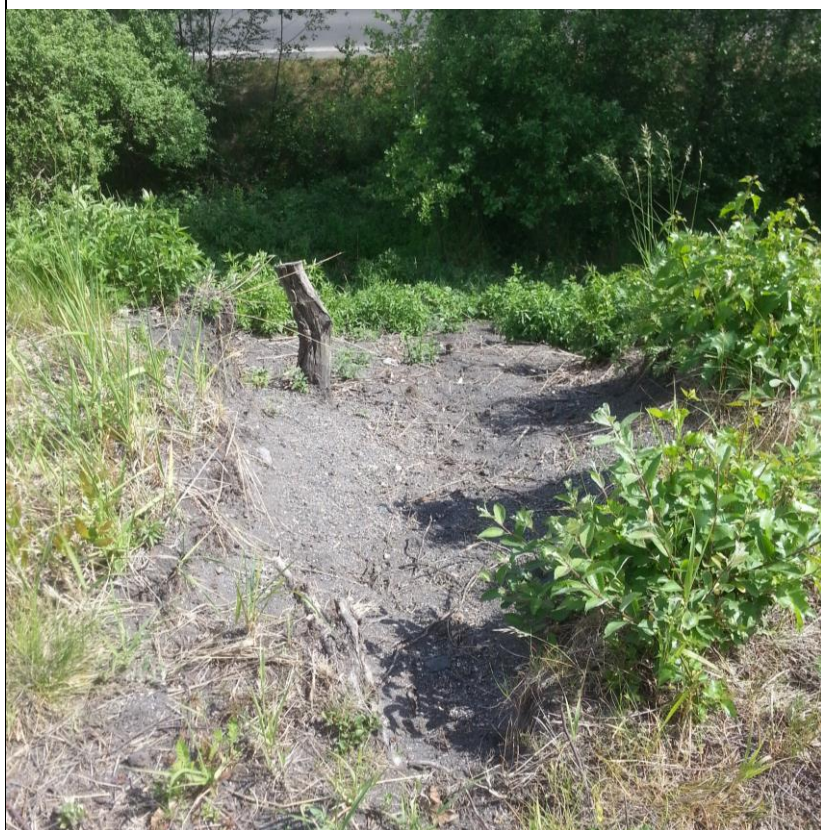
Obrázek 5:

Km 48,700 levý svah násypového tělesa, dobře patrná erozní stružka, na fotce lze vidět i pařez zbylý po odstranění vzrostlého stromu traťovou údržbou.

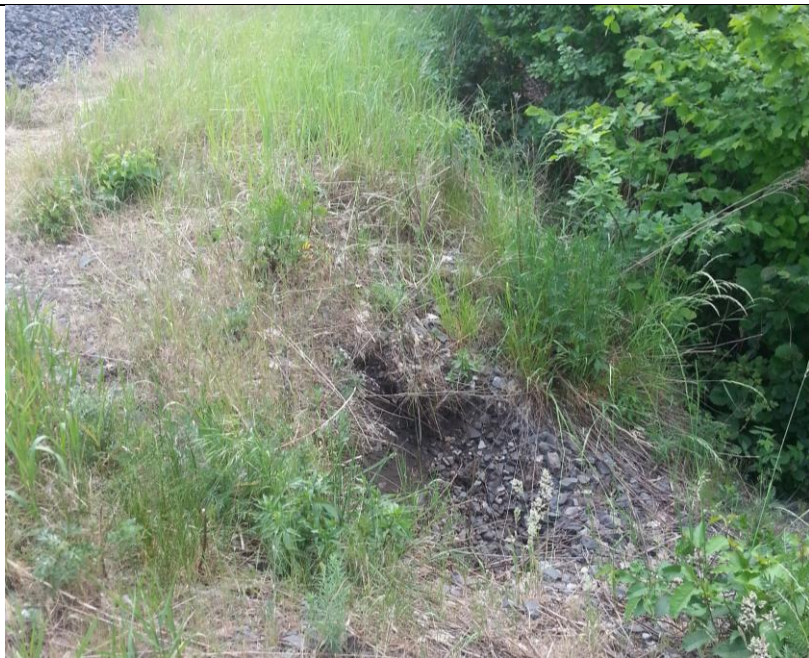
Obrázek 6:

Km 48,810 – pravá strana násypového tělesa. Příklad povrchové eroze – sunutí (ploužení) materiálu z prudkého svahu násypového tělesa.

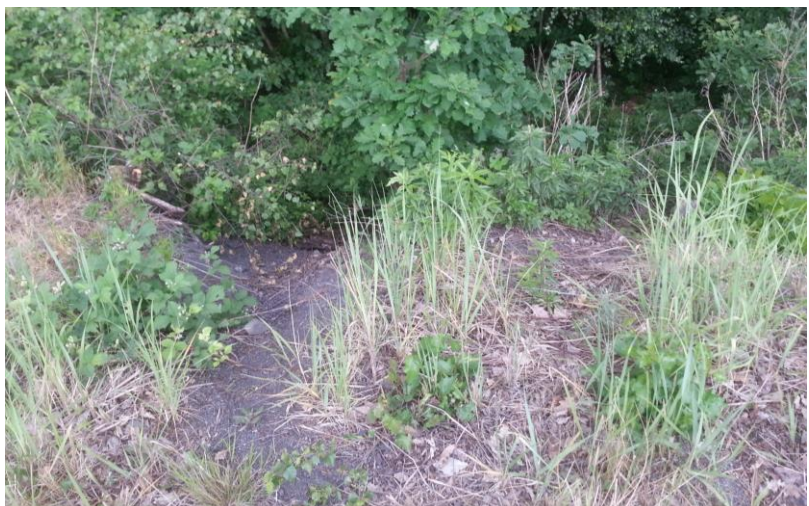
Obrázek 7:

Km 49,140 pravá strana násypového tělesa. Další příklad povrchové eroze probíhající na svazích násypového tělesa – poměrně výrazná erozní rýha

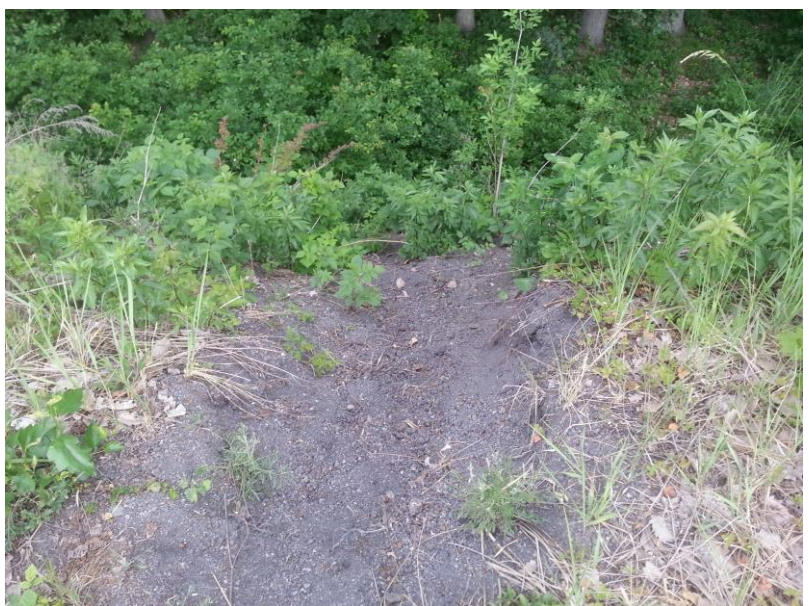
Obrázek 8:

Km 49,250 pravá strana násypového tělesa. Výrazný odnos materiálu podmíněný zřejmě stezkou vysoké zvěře přes násypové těleso.

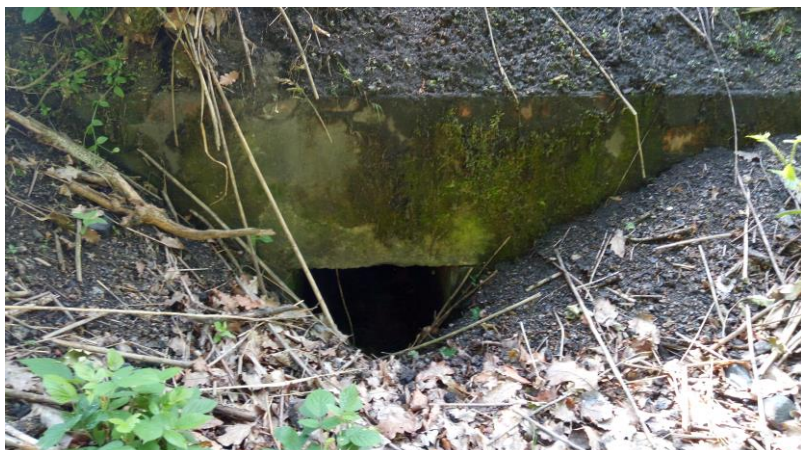
Obrázek 9:

Km 49,495 pravá strana násypového tělesa. Propustková vpust z větší části zanesená materiálem sesutým z povrchu svahu násypového tělesa.

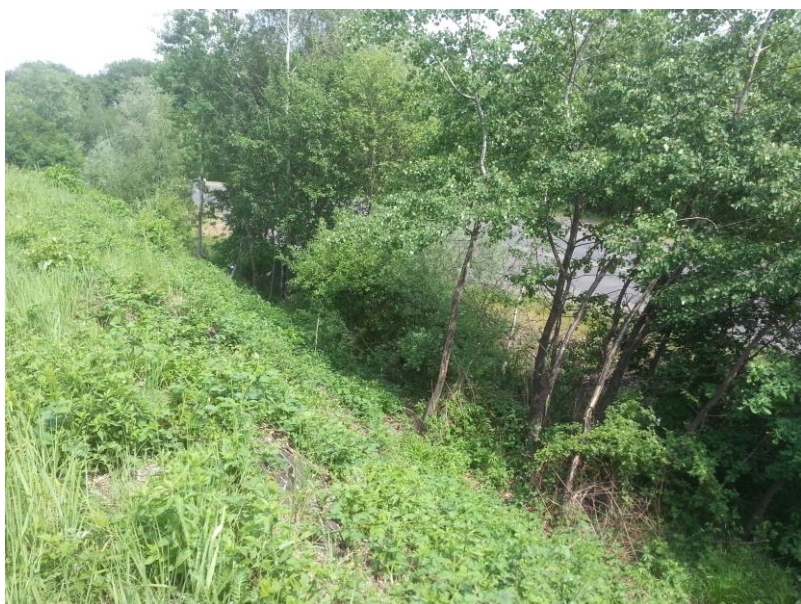
Obrázek 10:

Km 49,520 – levá strana násypového tělesa. Vzrostlé stromy na svahu násypového tělesa jejichž úklon detekuje mělké pohyby probíhající ve svahu násypového tělesa.

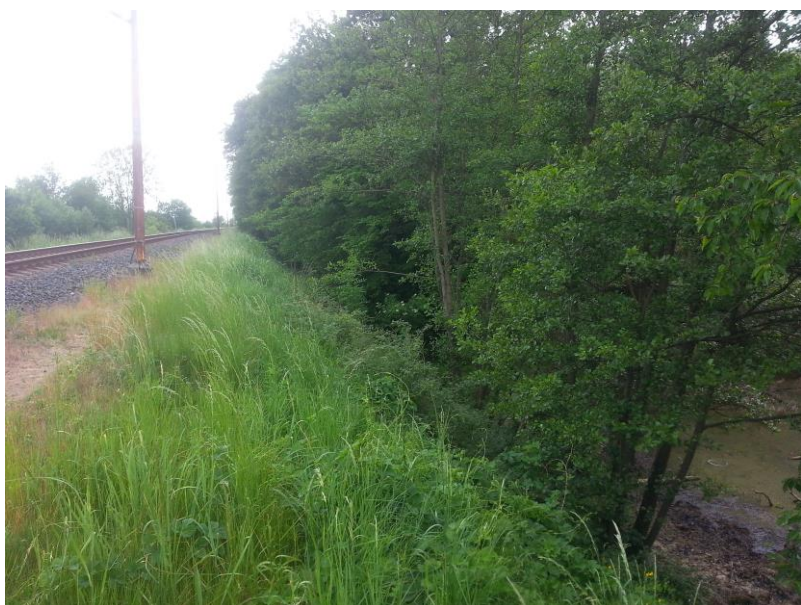
Obrázek 11:

Km 50,150 pravá strana násypového tělesa. Trvale zamokřená pata násypového tělesa.

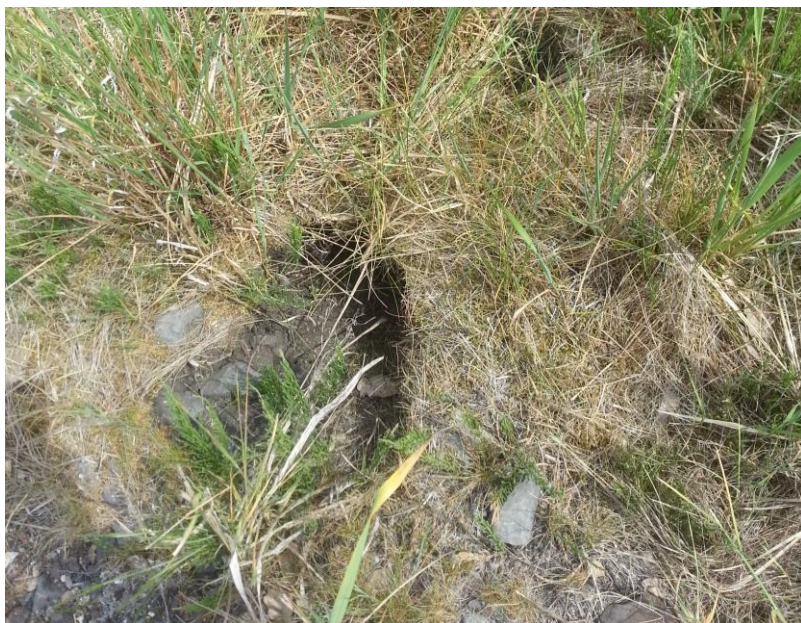
**Obrázek 12:**

Km 50,170 levá strana násypového tělesa. Koruna postižena mělce podpovrchovou činností drobných živočichů, možný základ dalších erozních aktivit.

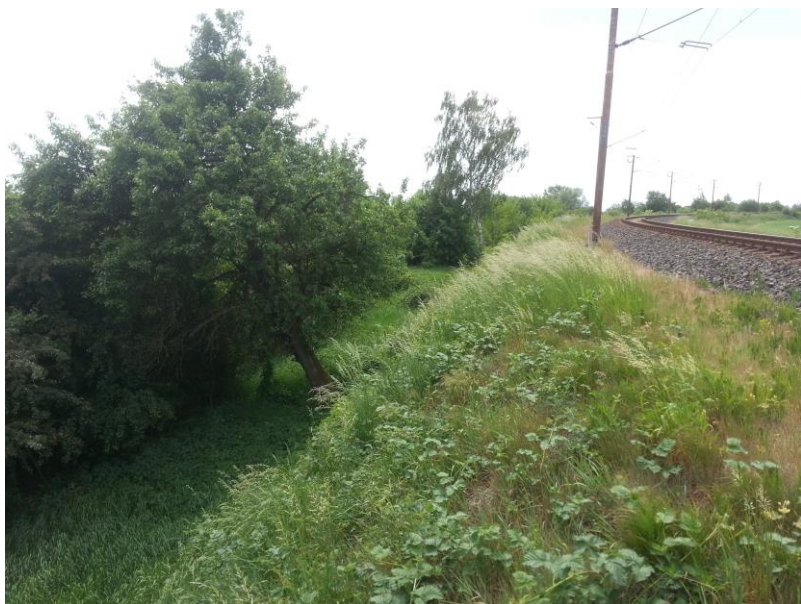
**Obrázek 13:**

Km 50,550 levá strana násypového tělesa. Náklon vzrostlého stromu detekující mělké sesuvné procesy probíhající na svahu násypového tělesa.

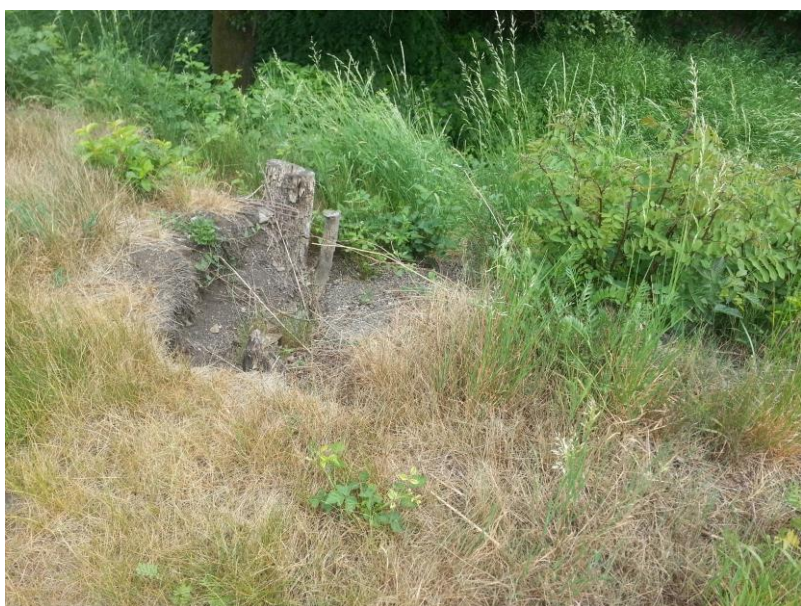
**Obrázek 14:**

Km 50,553 levá strana násypového tělesa. Díra vzniklá po vývratu stromu ve svahu násypového tělesa. Sousední strom již odstraněn traťovou údržbou.

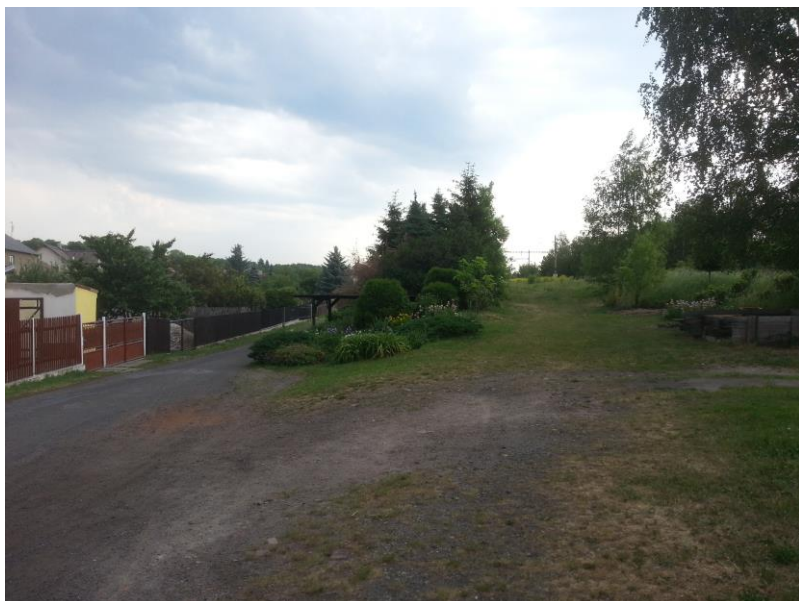
Obrázek 15:

Km 51,300 pravá strana násypového tělesa. Svah okrasně upraven.

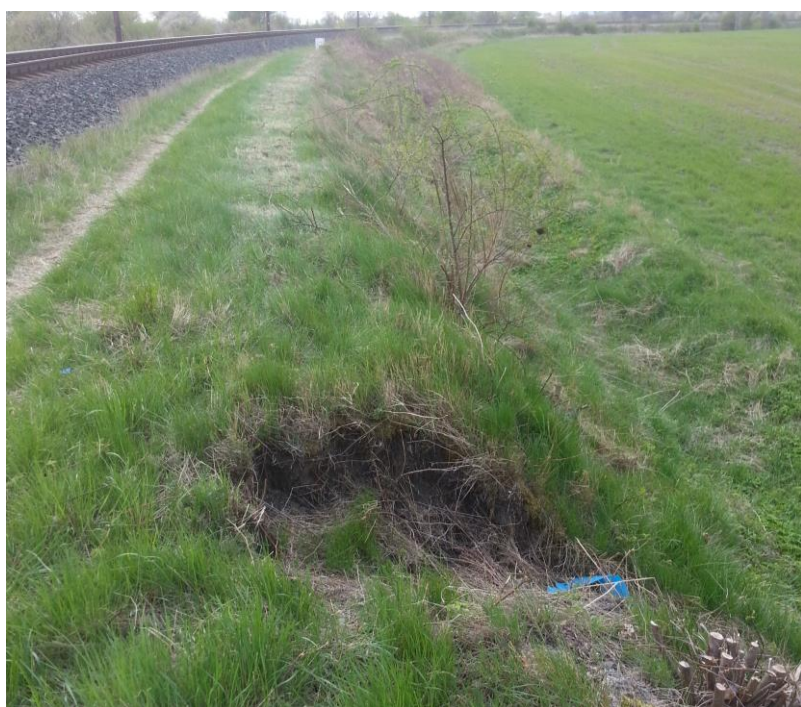
Obrázek 16:

Km 50,600 pravá strana. Prohlubeň způsobená vývratem stromu.

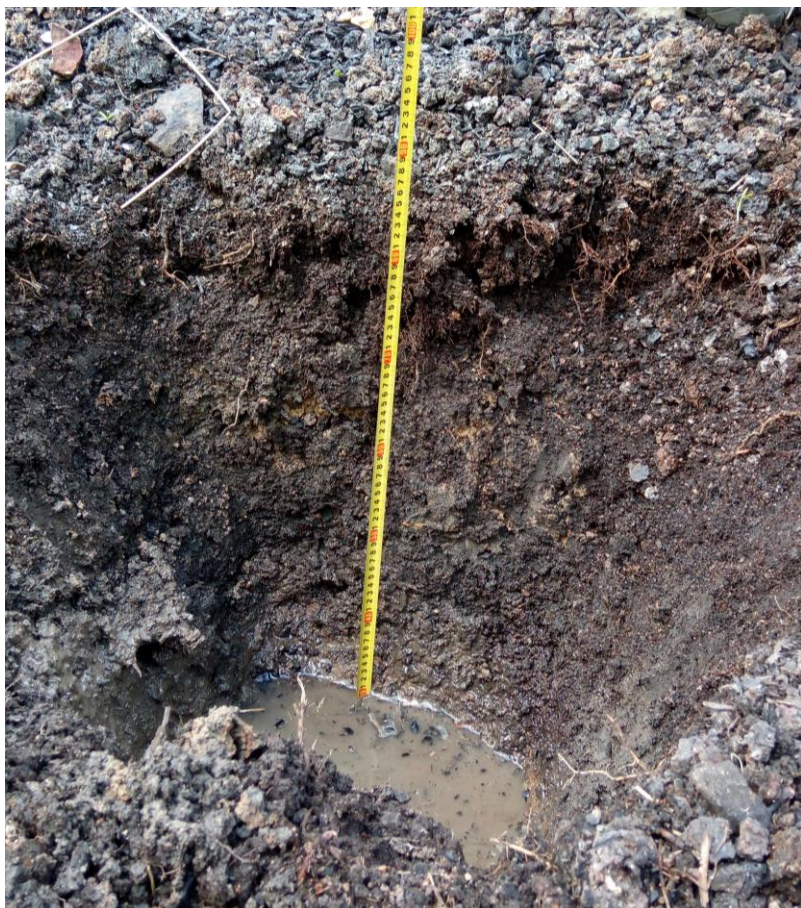
Obrázek 17:

Kopaná sonda KS-6, v patě násypového tělesa na levé straně v km 48,087. Patrná zastižená hladina podzemní vody v hloubce 0,5 m p.t.
