Oldřichov u Duchcova (mimo)-Litvínov

Revitalizace a elektrifikace železniční trati

Dílčí zpráva 2.9

Most km 46,629

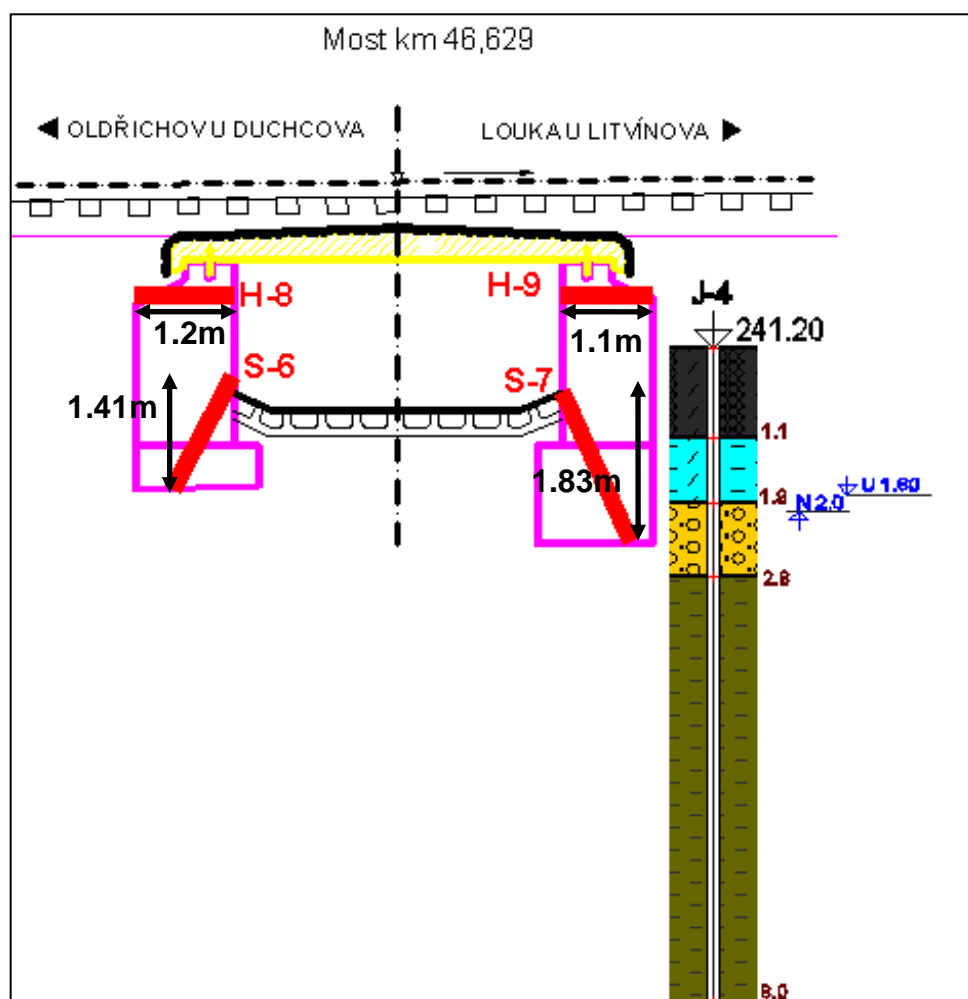
Obrázek 3: Ilustrační znázornění ověřených mocností opěr a základových konstrukcí, včetně průmětu geologického vrtu J-4 (vrt umístěn výškově v souladu se znázorněním mostu).

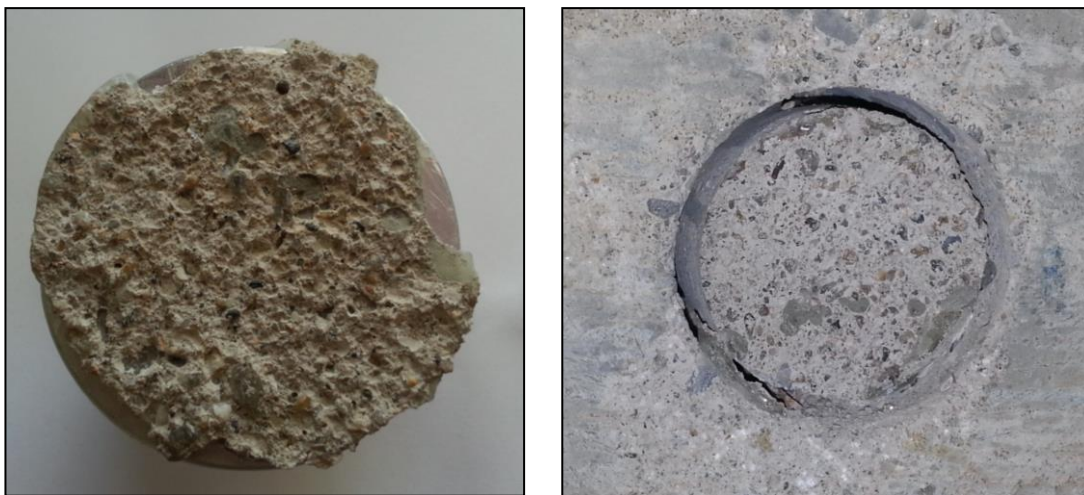
Odrhovou zkouškou betonu byla na Litvínovské opěře stanovena hodnota odtrhové pevnosti betonu 0,084 MPa. Odrhoměrem byla odtržena panenka s velmi tenkou vrstvou betonovou o tloušťce cca 1 mm a to v celé ploše kontrolní panenky, plocha odtrhu je drsná, rovinná. Struktura betonové vrstvy na panence je jemnější než beton na ploše po odtržení, jedná se o místo styku povrchové úpravy a betonové opěry.

Obrázek 5: Fotodokumentace odtrhové zkoušky, vlevo odtržená panenka s tenkou vrstvou povrchové úpravy betonu, vpravo plocha po odtržení panenky

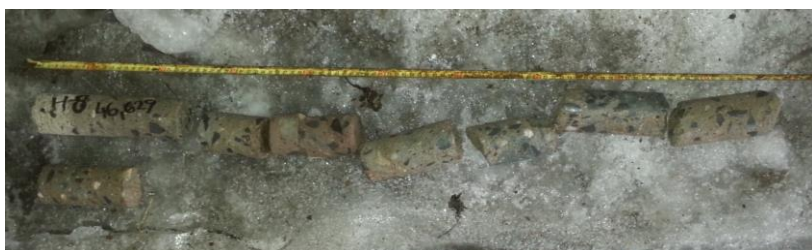
Obrázek 2:

Horizontálními vrty byla ověřena celá tloušťka opěr a to na levé straně mostu, pod kolejí č. 1. Tloušťka Oldřichovské opěry je dle vrtu H-8 1,2 m a tloušťka Litvínovské opěry je 1,1 m (vrt H-9). Materiálem obou opěr je v celé mocnosti beton, převážně kompaktní, celistvý, 0,2 m mocná poloha degradovaného betonu byla zjištěna pouze vrtem H-9 a to na rubu opěry v hloubce 0,8-1,0 m. Z každé opěry byl odebrán vzorek betonu pro zkoušku pevnosti v prostém tlaku. Zjištěná průměrná hodnota byla 19,9 MPa (H-8, Oldřichovská opěra) při rozpětí hodnot jednotlivých zkušebních tělísek 15,8 – 23,7 MPa a při objemové hmotnosti 2,14 g.cm⁻³, pro vzorek z Litvínovské opěry (vrt H-9) byla stanovena průměrná hodnota 20,6 MPa při rozpětí hodnot jednotlivých zkušebních tělísek 10,6-28,8 MPa a při objemové hmotnosti 2,08 g.cm⁻³.

Hloubka (m)	Popis
0.00 - 1.20	Beton, kompaktní, celistvý
1.20 - 1.40	Navážka násypu

Fotodokumentace vrtného jádra horizontálního DIA vrtu H-8

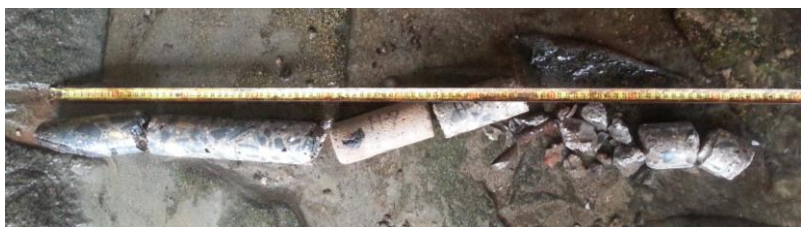
Obrázek 3:

Hloubka (m)	Popis
0.00 - 0.80	Beton kompaktní, celistvý
0.80 - 1.00	Beton degradovaný, rozpadlý na úlomky velikosti do 3 cm
1.00 - 1.10	Beton kompaktní, celistvý
1.10 - 1.30	Těleso násypu

Fotodokumentace vrtného jádra horizontálního DIA vrtu H-9

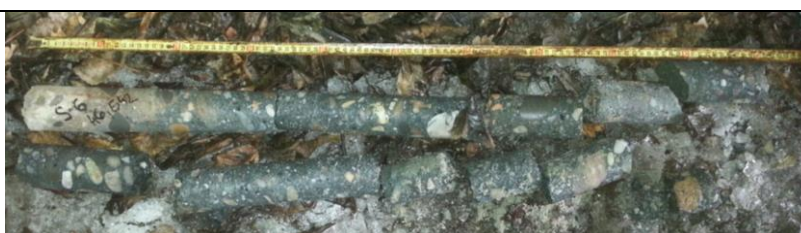
Obrázek 4:

Pro zjištění hloubky založení byl na straně Oldřichovské opěry realizován šikmý vrt S-6, který ověřil hloubku založení v úrovni 1,41 m p.t. (tj. na kótě 239,35 m n.m.). Hloubka založení Litvínovské opěry byla zjištěna šikmým vrtem S-7 v hloubce 1,83 m p.t. (238,73 m n.m.). Materiálem základu obou opěr je v celé mocnosti beton kompaktní, celistvý, jen místy lehce porézní. Pevnost betonu v prostém tlaku byla stanovena na vzorku z vrtu S-6 a dosáhla průměrné hodnoty 22,2 MPa při rozpětí hodnot jednotlivých zkušebních tělísek 15,5 – 34,7 MPa a při objemové hmotnosti $2,30 \text{ g.cm}^{-3}$. Dosažený výsledek odpovídá hodnotám pro pevnostní třídu betonu dle ČSN EN 206-1 C20/25.

Hloubka (m)	Popis
0.00 - 1.60	Beton, kompaktní, celistvý, lokálně lehce porézní
1.60 - 2.00	Písek

Fotodokumentace vrtného jádra šikmého DIA vrtu S-6

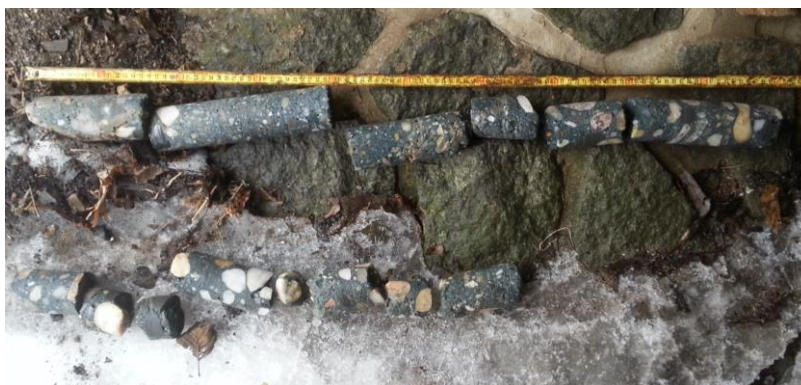
Obrázek 5:

Hloubka (m)	Popis
0.00 - 2.00	Beton kompaktní, celistvý, pouze lokálně lehce porézní
2.00 - 2.50	Písek

Fotodokumentace vrtného jádra šikmého DIA vrtu S-7

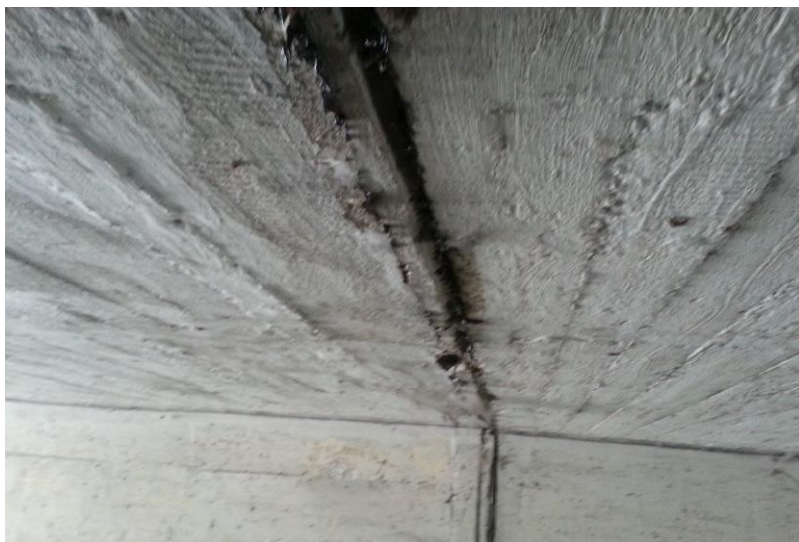
Obrázek 6:

- Mezi jednotlivými díly trhliny v dilatačních spárách trhliny
- V okolí dilatačních spár beton desek odlámaný cca 10 – 15 mm
- Ze spár vytéká izolační materiál, viz příloha č. 8, obrázek 6

Podhled nosné konstrukce, mezi jednotlivými díly trhlina v dilatačních spárách, vytéká z nich izolační materiál

Z výše zmíněných důvodů bude dle projektové dokumentace realizována revitalizace mostního objektu. Stávající konstrukce budou sanovány. Na desce nosné konstrukce bude provedena nová izolace z natavovaných asfaltových pásů. Degradované části betonu budou nahrazeny sanační maltou. Za stávajícími opěrami bude na obou stranách mostu provedena odvodňovací železobetonová deska s drenážní trubicí se sklonem 5% se štěrkovým obsypem.

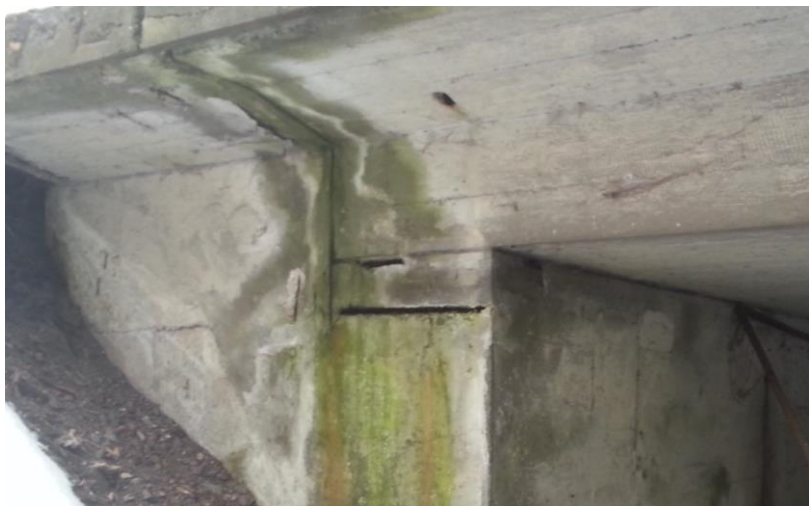
Obrázek 7:

- Bez zjevných závažných závad a poruch
- Ojedinele beton degradován do hloubky cca 10 mm
- V betonu nepravidelné trhliny různých délek šířky cca 0,5 mm
- Vlevo z čela odpadá krycí vrstva spáry mezi dříkem opěry a úložným prahem, viz příloha č. 8, obrázek 8
- Ze spáry mezi úložným prahem a nosnou konstrukcí místy vypadané části výplňového betonu

Litvínovská opěra, Vlevo z čela odpadá krycí vrstva spáry mezi dříkem opěry a úložným prahem
