## Protokol o podrobné prohlídce

mostního objektu provedené dle vyhlášky Ministerstva dopravy č. 177/1995 Sb.  
a předpisu Správy železnic SŽDC S5 Správa mostních objektů

| <b>TÚ 0101</b><br>Praha – Bubny (mimo) – – Chomutov- záp.<br>zhlaví (mimo) | | <b>DÚ 44</b><br>km 122,364 = 7,109 – Chomutov | | <b>Evd. km</b><br><b>123,876</b> |
| <b>Objekt</b><br>most | <b>Úsek trati</b><br>širá trať | <b>Vžitý název</b><br>JZ obchvat Chomutova | | |

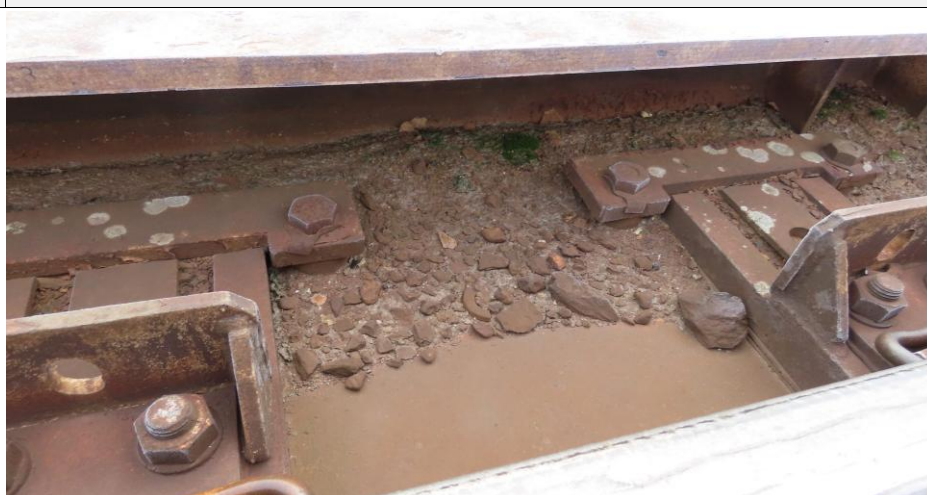
- V místě upevnění úložné desky č. 4 a č. 5 vlevo deformovaná (prohnutá) hrana horní pásnice hl. nosníku.
- V místech uložení a středového vyvýšení na vodorovné ploše horní pásnice patrné dolíčkovitě korozní zeslabení do 1 mm.
- Místy jsou jednotlivé ocelové prvky komory z vnější části korozně zeslabené do 1 mm v místech poškozeného nátěru.
- Na horní pásnici a v místech úložných desek nečistoty, stavící šrouby zarezlé, rezavé a v době PP se na horní ploše držela srážková voda hloubky cca 25 mm

| <b>foto č. 1.</b> | <b>Konstrukce K 01 horní pásnice komory vlevo</b> – mezi upevněním kolejnice se drží srážková voda a nečistoty |

- Mezi lícem závěrné zdi O 01 a hranou NK volná mezera v délce 270 mm (chybí překrytí podlahy do výběhu). Mezi lícem závěrné zdi O 02 a hranou NK volná mezera v délce 160 mm (chybí překrytí podlahy do výběhu).
- Jednotlivé upevňovací prvky nedotažené, rezavé a v prostoru mezi podkladnicemi se drží srážková voda a nečistoty – **Viz. foto č. 1.**

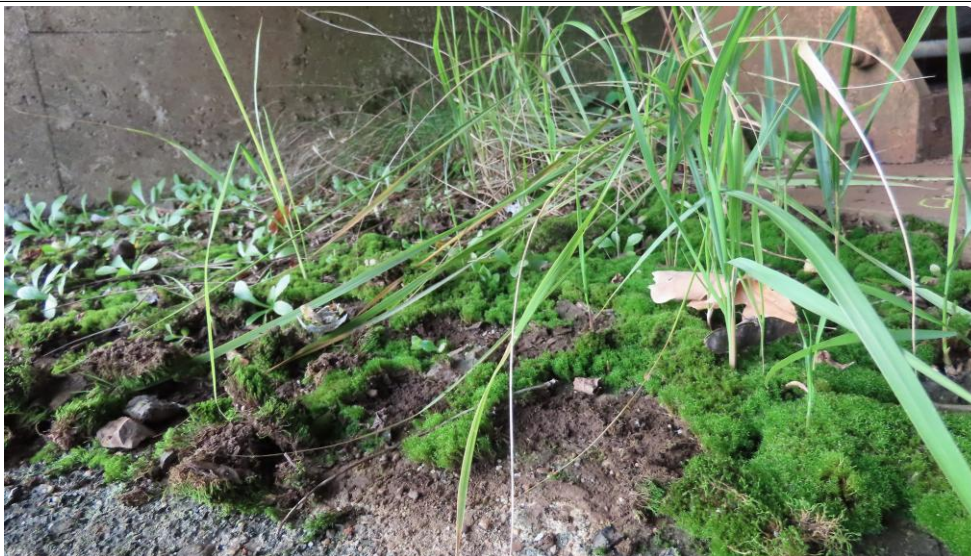
- Pevná ložiska – vahadla, úložné desky, válce a spojovací materiál korozně zeslabené do 1 mm s nárůstem korozních zplodin (oxidace kovu). Sepnutí bočních zářezek rezavé – jinak pevné. Zalití úložných desek popraskané, prasklé a lokálně odfouklé, místy vytlačené-opadlé. Úložný práh v místě ložisek zanesený nečistotami, vegetací a štěrkem z kolejového lože **Viz foto č. 2.**

**foto č. 2.** Konstrukce K 01 ložiska na O 01 vpravo – Úložný práh v místě ložisek zanesený nečistotami, vegetací a štěrkem.

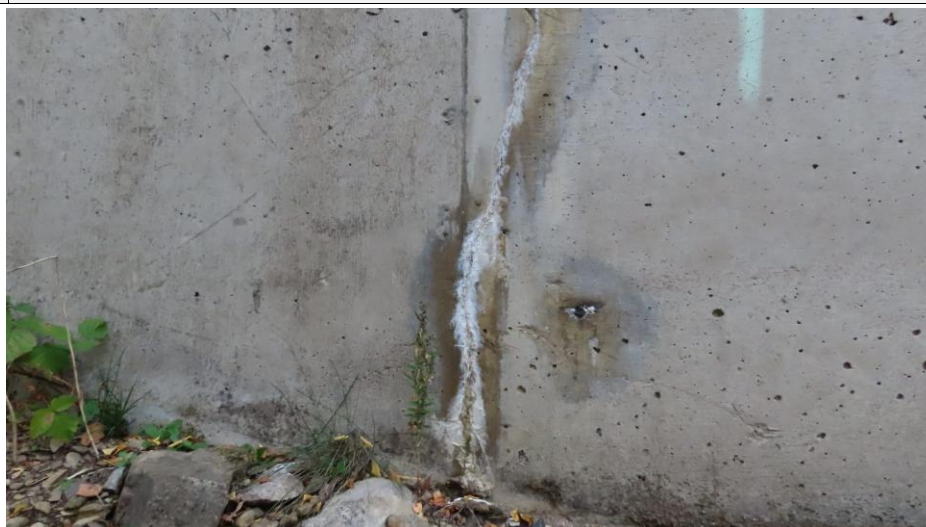
- Beton místy popraskaný, prasklý, místy trhliny s výluhy a povrchově degraduje  
**Viz. foto č. 3.**

| <b>foto č. 3.</b> | <b>Křídlo O 02 vlevo</b> – Beton místy popraskaný, prasklý, místy trhliny s výluhy. |
