## Protokol o podrobné prohlídce

mostního objektu provedené dle vyhlášky Ministerstva dopravy č. 177/1995 Sb. a předpisu Správy železnic SŽDC S5 Správa mostních objektů

| <b>TÚ 0502</b><br>Mladotice (mimo) –<br>– Žatec (mimo) (vč. Žatec západ) | | <b>DÚ 18</b><br>Kašnice – Žaboklíky | | <b>Evd. km</b><br><b>192,376</b> |
| <b>Objekt</b><br>most | <b>Úsek trati</b><br>šírá trať | <b>Vžitý název</b><br>říčka Liboc v Čejkovicích | | |

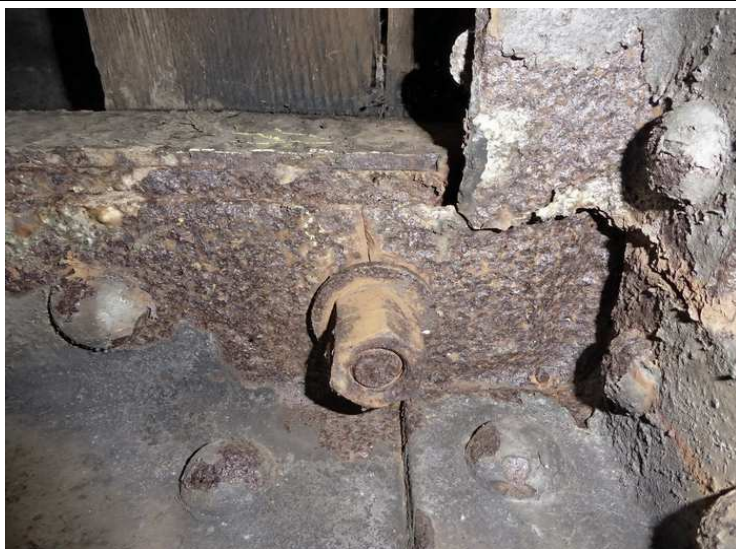
**Foto č. 1**

- Pod mostnicí č. 28 vpravo je ve vodorovné přírubě vnějšího krčního úhelníku horního pásu hlavního nosníku příčná trhlina od kraje příruby k otvoru pro mostnicový šroub, délka trhliny 20 mm, zde je i štěrbinová koroze mezi pásnicí a vodorovnou přírubou krčního úhelníku - odtažení materiálů o 15 – 20 mm ve spojení s deformací vodorovné příruby, mostnicový šroub není dotažený **(foto č. 1)**.

**K 01**

– trhlina ve vodorovné přírubě  
vnějšího krčního úhelníku  
horního pásu hlavního nosníku  
vpravo pod mostnicí č. 28  
(trhlina v místech mostnicového  
šroubu)

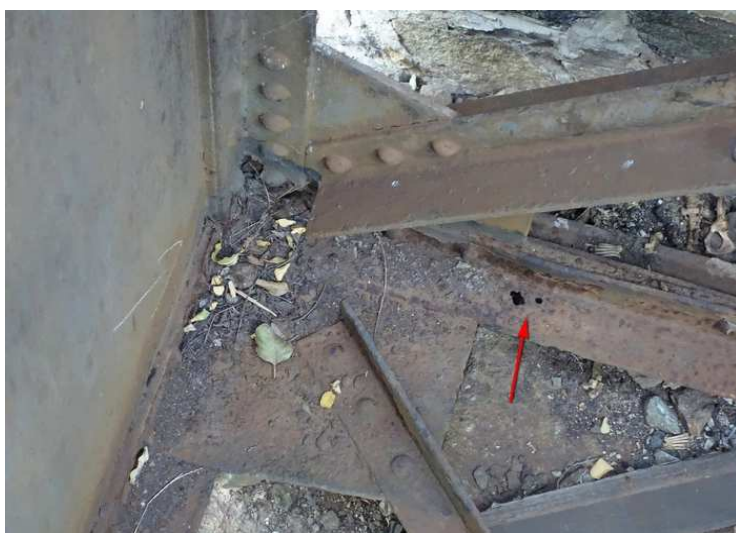
**Foto č. 2**

- U 9. příčného ztužení vpravo horní vodorovný styčnickový plech na 2 místech prorezivělý v ploše 10 x 5 mm a 3 x 4 mm.
- Na konci nosné konstrukce (nad úložným prahem O 02) vodorovná příruba jednoho z dvojice dolních úhelníků koncového příčného ztužení vlevo prorezivělá v ploše o  $\varnothing$  25 mm a v ploše o  $\varnothing$  10 mm **(foto č. 2)**.

**K 01**

– prerezivělá vodorovná příruba  
jednoho z dvojice dolních  
úhelníků na levé straně  
koncového příčného ztužení  
nad úložným prahem opěry O 02

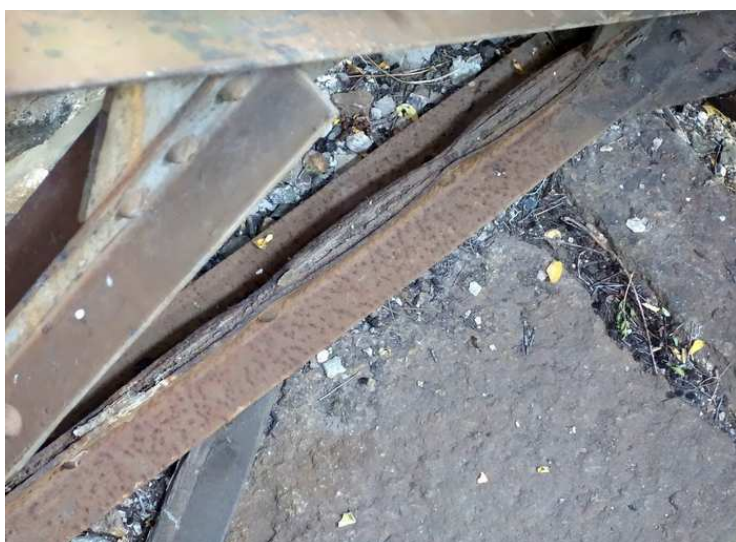
**Foto č. 3**

- Lokálně mezi profily anebo mezi profily a pásnicemi výskyt štěrbinové koroze - odtažení materiálů o 2 – 5 mm, u dolních vodorovných členěných prutů koncových příčných ztužení nad úložnými prahy opěr a na horních pásech hlavních nosníků odtažení materiálů i o 10 – 25 mm. Vlivem narostlé rzi jsou příruby deformované. **(foto č. 3)**

**K 01**

– štěrbinová koroze mezi profily  
dolního vodorovného členěného  
prutu koncového příčného  
ztužení nad opěrou O 02,  
oslabení, odtažení a deformace  
přírub mezi spínacími nýty

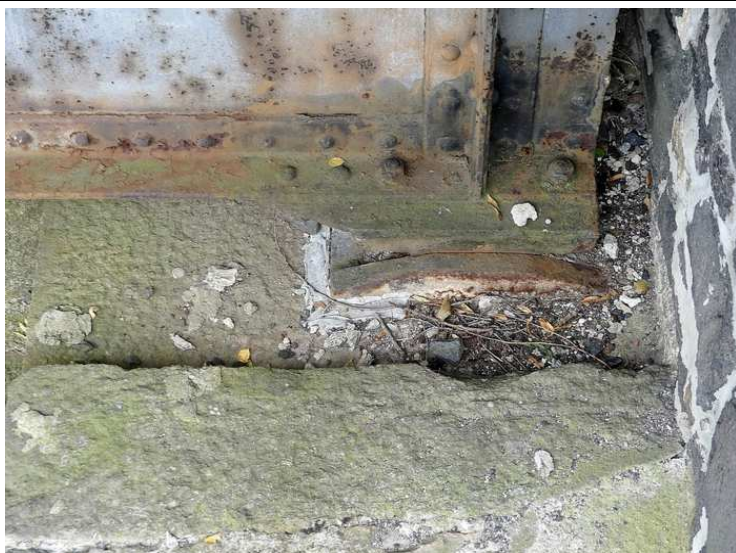
**Foto č. 4**

- Chování konstrukce při průjezdu vlaku: klidné
- Ložiska:
  - Stav PKO: Prorezavění, odloupání nátěru na téměř 100% plochy (Ri 5), nečistoty, důlková koroze 1 mm **(foto č. 4 a č. 5)**.

**K 01,**  
**uložení hlavního nosníku**  
**na ložisku na opěře O 01 vlevo**

**– nečistoty a koroze ložiska**

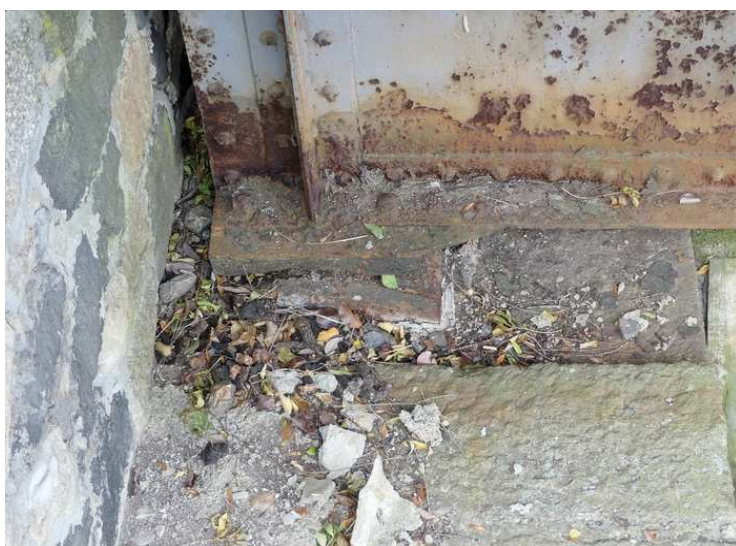
**Foto č. 5**

**K 01,**  
**uložení hlavního nosníku**  
**na ložisku na opěře O 01 vpravo**

**– nečistoty a koroze ložiska**

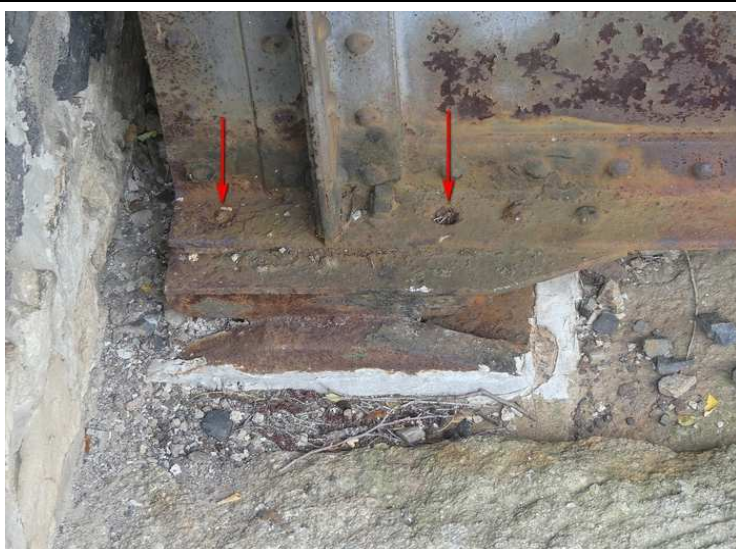
**Foto č. 6**

- V upevnění vahadel ložisek k hlavním nosníkům je část šroubů, včetně matic, korozně oslabená. Na konci OK u hlavního nosníku vlevo je jeden vnitřní šroub značně zkorodovaný a ohnutý a oba vnější šrouby jsou přerušené - horní části šroubů s maticemi chybí **(foto č. 6)**.

**K 01,**  
**uložení hlavního nosníku**  
**na ložisku na opěře O 02 vlevo**

**– značná koroze šroubů, resp.**  
**přerušené šrouby, v připojení**  
**vahadla ložiska na vnější straně**  
**hl. nosníku (chybějící horní části**  
**šroubů, včetně matic)**
