# Protokol o podrobné prohlídce

mostního objektu provedené dle vyhlášky Ministerstva dopravy č. 177/1995 Sb. a předpisu Správy železnic SŽDC S5 Správa mostních objektů

| <b>TÚ 0502</b><br>Mladotice (mimo) –<br>– Žatec (mimo) (vč. Žatec západ) | | <b>DÚ 18</b><br>Kaštice – Žaboklíky | | <b>Evd. km</b><br><b>192,485</b> |
| <b>Objekt</b><br>most | <b>Úsek trati</b><br>šířá trať | <b>Vžitý název</b><br>inundač. most před zast.Čejkovice | | |

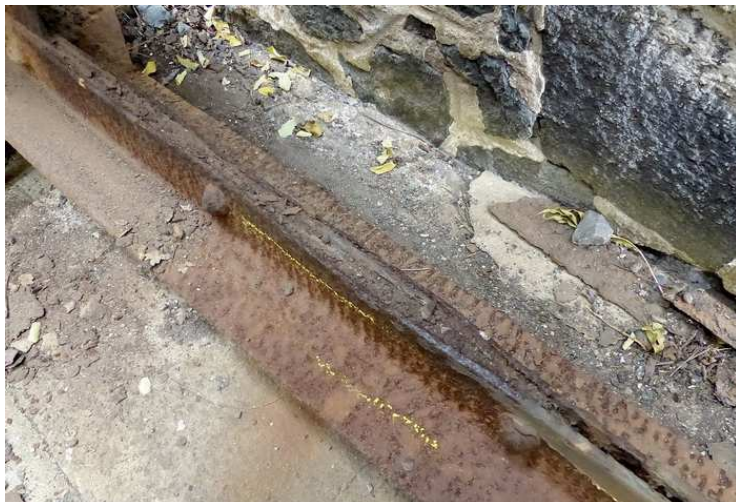
**Foto č. 1**

- Lokálně jsou prvky oslabené o 1 – 3 mm, místy i o 4 mm, kraje s úbytky materiálu do hl. 1 – 3 mm.
- Mezi profily členěných prvků, popř. mezi profily a styčnickovými plechy, výskyt štěrbínové koroze - odtažení materiálů o 5 – 10 mm, u dolních vodorovných členěných prutů koncových příčných ztužení nad podpěrami jsou příruby od sebe odtažené o 10 – 15 mm, v místech štěrbínové koroze jsou příruby profilů (popř. plechy) oslabené i o 4 – 5 mm a místy směrem do krajů i značně oslabené (oslabení do ostra). Vlivem narostlé rzi jsou příruby (popř. plechy) deformované. **(foto č. 1 a č. 2)**

**K 01**

– štěrbínová koroze mezi profily dolního vodorovného členěného prutu koncového příčného ztužení nad úložným prahem opěry O 01, oslabení, odtažení a deformace přírub mezi spínacími nýty

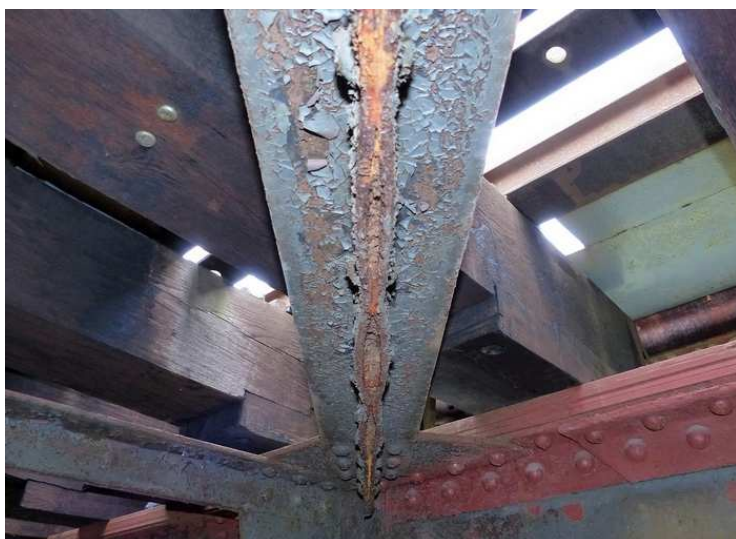
**Foto č. 2**

**K 01**

– štěrbínová koroze mezi profily prutu horního podélného ztužení, oslabení, odtažení a deformace přírub mezi spínacími nýty

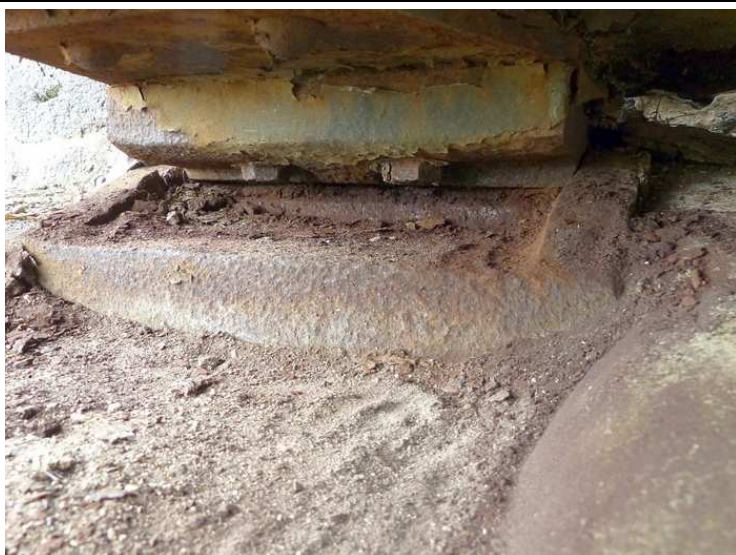
**Foto č. 3**

- Ložiska (na O 01 a na P 01):
  - Části zalití ložisek na opěře O 01 jsou odpadané **(foto č. 3)**.
  - Stav PKO: Prorezavění, odloupání nátěru na ložiskách na O 01 = vlevo na cca 50 – 60 % plochy (Ri 5) a vpravo na téměř 100 % plochy (Ri 5) **/foto č. 3/**, na ložiskách na P 01 = vlevo na cca 30 % plochy (Ri 5) a vpravo na téměř 100 % plochy (Ri 5).

**K 01,**  
uložení hlavního nosníku na pohyblivém ložisku na O 01 vpravo

– poškozený nátěr, koroze ložiska, odpadá část zalití

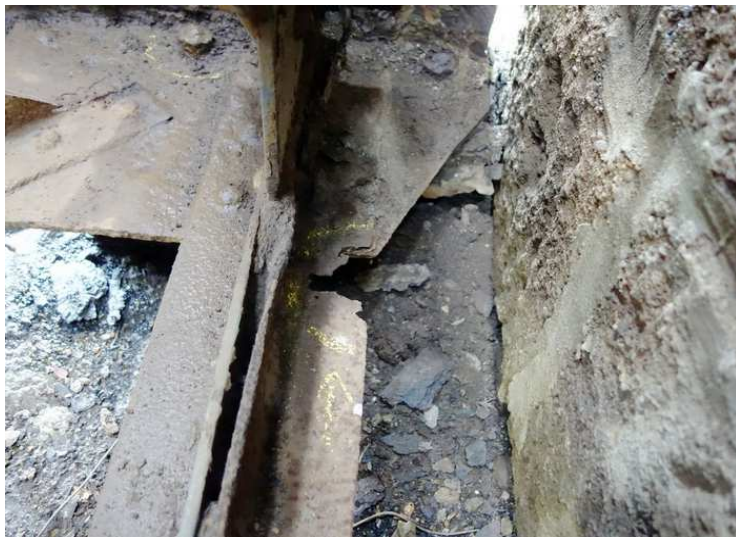
**Foto č. 4**

- Lokálně jsou prvky oslabené o 1 – 3 mm, místy i o 4 mm, kraje s úbytky materiálu do hl. 1 – 3 mm.
- Na začátku nosné konstrukce vpravo, nad ÚP pilíře, je u jednoho dolního vodorovného úhelníku koncového příčného ztužení (jedná se o úhelník bližší závěrné zdi pilíře) vodorovná příruba s úbytky materiálu v délce 80 mm do hl. 60 mm, v okolí je příruba i prorezivělá **(foto č. 4)**.

- Mezi profily členěných prvků, popř. mezi profily a styčnickovými plechy, výskyt šterbinové koroze - odtažení materiálů o 5 – 15 mm, místně i 20 mm, v místech šterbinové koroze jsou příruby profilů (popř. plechy) oslabené i o 4 – 5 mm a místy směrem do krajů i značně oslabené (oslabení do ostra). Vlivem narostlé rzi jsou příruby (popř. plechy) deformované. **(foto č. 4)**

**K 02**

– korozní úbytky vodorovné příruby jednoho z úhelníků dolního vodorovného členěného prutu koncového příčného ztužení nad úložným prahem pilíře P 01 a šterbinová koroze mezi profily, oslabení, odtažení a deformace přírub mezi spínacími nýty

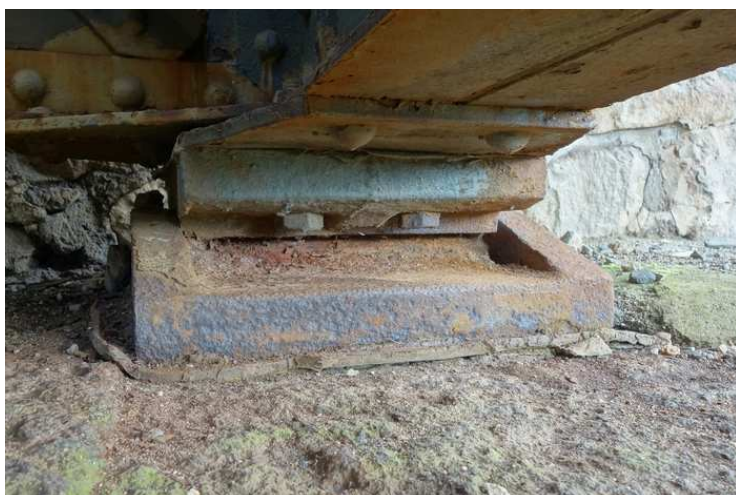
**Foto č. 5**

- Hlavy jednotlivých nýtů jsou korozně oslabené o 2 – 10 mm.
- Chování konstrukce při průjezdu vlaku: klidné
- Ložiska (na P 01 a na O 02):
  - Stav PKO: Prorezavění, odloupaní nátěru na ložiskách na P 01 na cca 60 – 70 % plochy (Ri 5), na ložiskách na O 02 = vlevo na cca 20 % plochy (Ri 5) a vpravo na cca 80 % plochy (Ri 5) **/foto č. 5/**.

**K 02,**  
uložení hlavního nosníku  
na pohyblivém ložisku na O 02  
vpravo

– poškozený nátěr, koroze  
ložiska

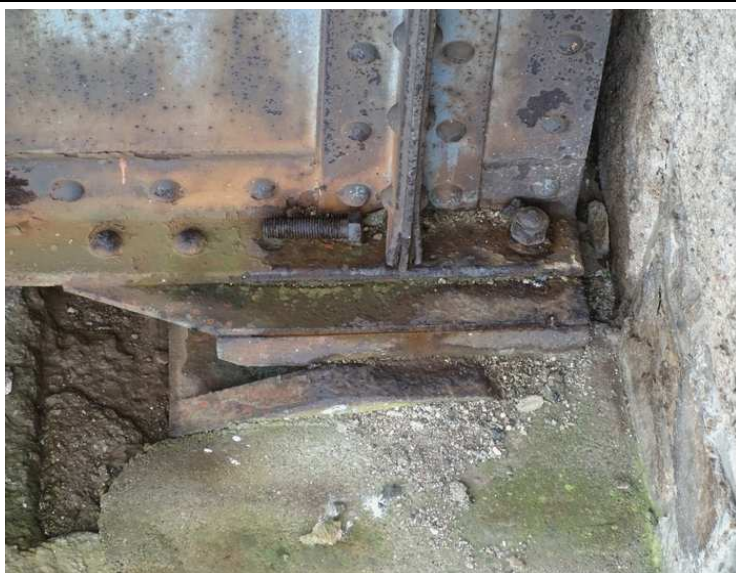
**Foto č. 6**

- V upevnění vahadel ložisek k hlavním nosníkům jsou šrouby, včetně matic, oslabené. Na začátku OK u hlavního nosníku vlevo není jeden vnější šroub dotažený, druhý vnější šroub je přetržený **(foto č. 6)**, jeden vnitřní šroub je deformovaný a nedotažený a druhý vnitřní šroub není dotažený.

**K 02,**  
uložení hlavního nosníku  
na ložisku na P 01 vlevo

– nedotažený a přetržený šroub  
v připojení vahadla ložiska  
na vnější straně hl. nosníku
