# Protokol o podrobné prohlídce

mostního objektu provedené dle Vyhlášky Ministerstva dopravy č. 177/1995 Sb.  
a předpisu Správy železnic SŽDC S5 Správa mostních objektů

| <b>TÚ 1611</b><br>Havlíčkův Brod (mimo)(viaZETOR H.B) –<br>Pardubice-Rosice nad Labem-jihní zh | | <b>DÚ 22</b><br>Medlešice – Letiště Pardubice | | <b>Evd. km</b><br><b>89,627</b> |
| <b>Objekt</b><br>most | <b>Úsek trati</b><br>Širá trať | <b>Vžitý název</b><br>U letiště | | |

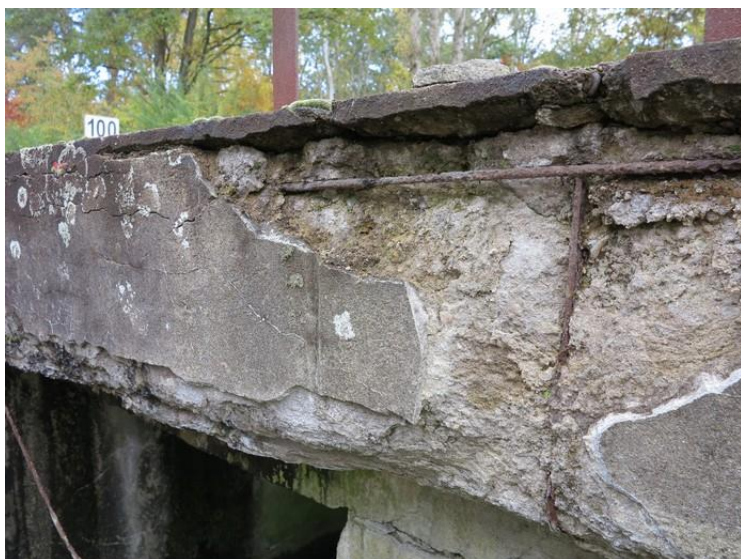
- Římsy:
  - Vlevo: **celkově došlo ke zhoršení degradace římsy.**  
Shora je povrchová úprava odpojená, mezera je rozevřena až 5 mm s degradací betonu.  
Z rubové strany římsy beton degraduje do hloubky 20 - 30 mm a na hraně povrchová úprava opadáva.  
Z líce římsy opadáva povrchová úprava, obnažený beton silně degraduje do hloubky **20 - 60 mm**, nejhorší stav je nad O 01, včetně obnažení a koroze výztuže (viz foto č. 1).  
Z líce, **v dolní hraně, beton silně degraduje** do hl. 50 mm (ve 2/3 délky římsy) včetně obnažení a koroze výztuže.  
Z pohledu římsy je podélná trhlina s průsakem a výluhy včetně dalších nepravidelných trhlin, silný průsak s výluhem je i mezi konstrukcí a vyložním římsy.  
Z pohledu římsy beton degraduje do hloubky 20 mm.

- Silná degradace betonu, trhliny a silné průsaky s výluhy v obou římsách, zhoršení degradace betonu římsy vlevo.
- Silné průsaky v místě uložení vlevo na 02.
- Trhliny s průsaky a výluhy římsy vlevo i vpravo.
- Obnažení a koroze výztuže z pohledu konstrukce, včetně degradace betonu.

**Foto č. 1**  
**K 01 - římsa vlevo,**  
**degradace betonu**  
**s obnažením a korozí**  
**výztuže**

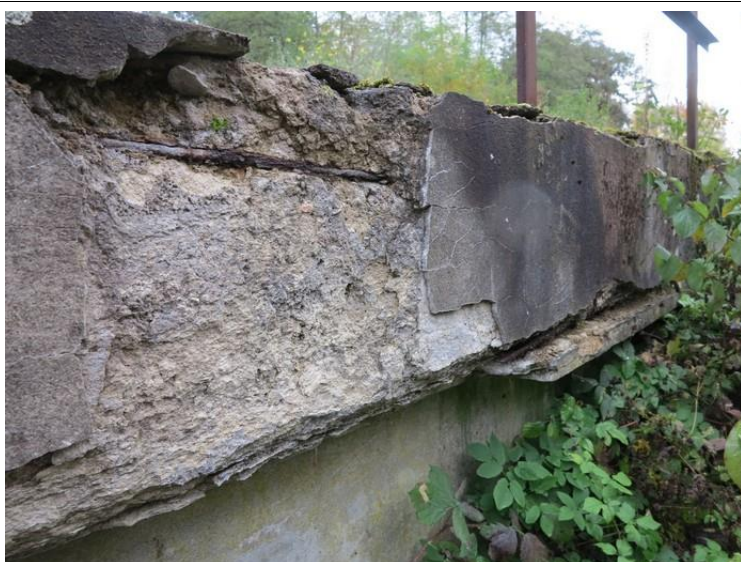
- Na křídle jsou v povrchové úpravě nepravidelné trhlinky s průsaky a výluhy.
- Římsa: **celkově došlo ke zhoršení degradace římsy.** Římsa má shora odpadlou povrchovou úpravu s degradací betonu do hloubky až 15 mm. Z rubové strany římsy beton degraduje do hloubky až 50 mm. Z líce římsy je odpadlá povrchová úprava, obnažený beton degraduje do hloubky až **60 mm**, včetně obnažení a silné koroze výztuže (viz foto č. 2). Z líce, **v dolní hraně, beton silně degraduje do hl. až 60 mm**, s obnažením a silnou korozi výztuže, směrem k začátku křídla hrozí odpadnutí dolní hrany.

- Silná degradace betonu římsy křídla vlevo, zhoršení degradace betonu.
- Trhlina v levé části opěry s průsaky a výluhy.
- Trhliny s průsaky a výluhy křídla vlevo i vpravo.
- Průsaky s výluhy římsy křídla vpravo.

**O 01 - křídlo vlevo, římsa,**  
**degradace betonu**  
**s obnažením a korozí**  
**výztuže**

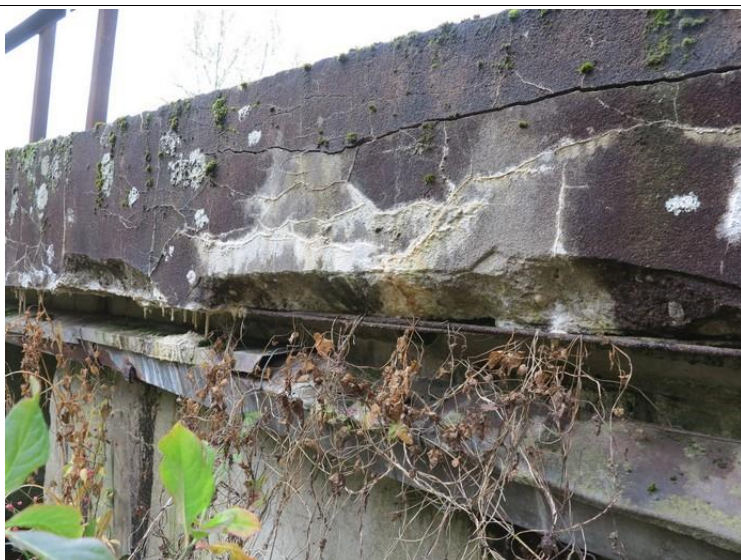
- Křídlo má v povrchové úpravě nepravidelné trhliny s průsaky a výluhy.
- Římsa: **celkově došlo ke zhoršení degradace římsy.**  
Římsa křídla má shora odpadlou povrchovou úpravu s degradací betonu do hloubky **30 mm**.  
Na horní ploše jsou u sloupku č. 6 podélné trhliny s rozevřením až 2 mm.  
Shora, u sloupku zábradlí č. 8, je blok betonu uvolněný příčnou trhlinou, rozevření u vnější hrany až 6 mm, včetně uvolnění sloupku zábradlí.  
Z líce a z čela římsy je v povrchové úpravě podélná trhlina, rozevření až 2 mm (viz foto č. 3).  
Z líce, na dolní hraně, beton silně degraduje do hloubky **až 80 mm** s obnažením a korozi výztuže (viz foto č. 3).  
Z líce a z podhledu římsy jsou nepravidelné trhliny se silnými průsaky a výluhy, místy se tvoří krápníky (viz foto č. 3).

- Degradace betonu a průsaky s výluhy římsy křídla vpravo, zhoršení degradace římsy.
- Degradace betonu římsy křídla vpravo.
- Trhlina z čela opěry vlevo v horní části pod uložním.
- Trhliny s průsaky a výluhy z čela opěry a vpravo z líce.
- Trhliny s průsaky a výluhy křídla vlevo i vpravo.
- Šikmá trhlina a degradace betonu v levé horní části opěry pod uložním.

**Foto č. 3**  
**O 02 - křídlo vpravo, římsa,**  
**degradace betonu**  
**s obnažením a korozí**  
**výztuže, trhliny s průsaky a**  
**výluhy**
