# Protokol o podrobné prohlídce

mostního objektu provedené dle vyhlášky Ministerstva dopravy č. 177/1995 Sb. a předpisu Správy železnic SŽDC S5 Správa mostních objektů

| <b>TÚ 1051</b><br>Stará Paka (mimo) – Liberec (včetně) | | <b>DÚ 08</b><br>Železný Brod - Malá Skála | | <b>Evd. km</b><br><b>114,938</b> |
| <b>Objekt</b><br>most | <b>Úsek trati</b><br>širá trať | <b>Vžitý název</b><br>- V teplicích | | |

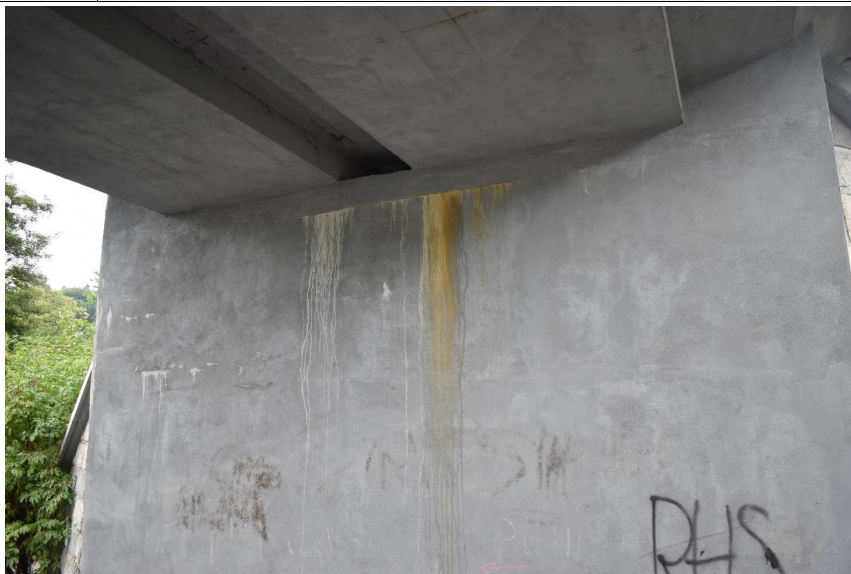
- Průsaky a výluhy pojiva z prasklin v povrchové úpravě a ze zviditelněných vodorovných pracovních spár viz. **foto č. 1**.

| Obrázek č. 1 | Příčné trhliny a výluhy na O 01. |

- V dolní části opěry voda z odvodňovacího otvoru stéká po zdivu opěry. Otvor zanesený odpadky.
