## Protokol o podrobné prohlídce

mostního objektu provedené dle vyhlášky Ministerstva dopravy č. 177/1995 Sb. a předpisu Správy železnic SŽDC S5 Správa mostních objektů

| <b>TÚ 1051</b><br>Stará Paka (mimo) – Liberec (včetně) | | <b>DÚ 10</b><br>Malá skála - Turnov | | <b>Evd. km</b><br><b>119,995</b> |
| <b>Objekt</b><br>most | <b>Úsek trati</b><br>širá trať | <b>Vžitý název</b><br>- Dolánky 2 | | |

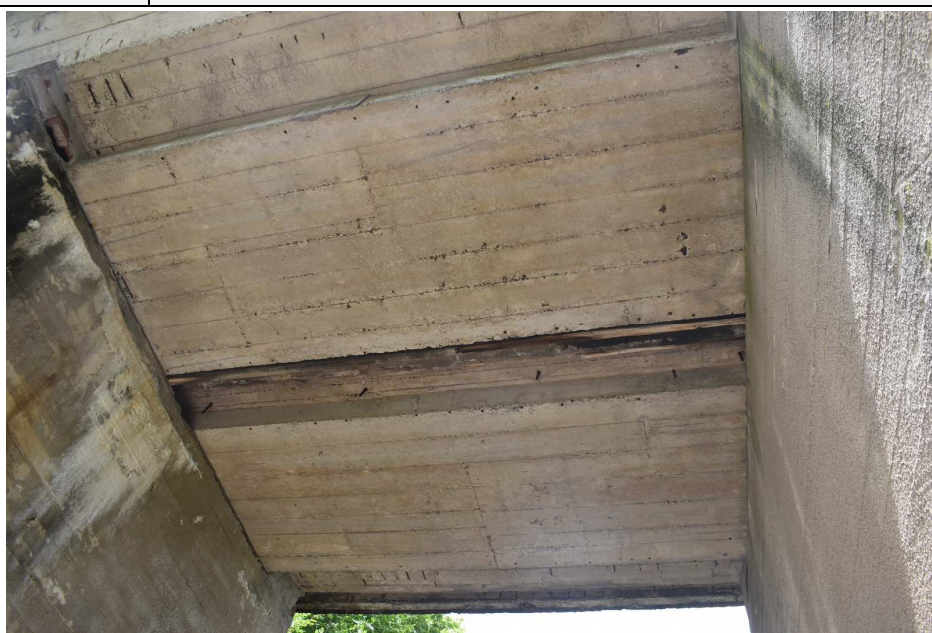
Foto č. 1 -

- Z podhledu průsaky s výluhy pojiva z podélné spáry mezi levým a pravým dílem. Protékání z míst uložení (*viz. foto č. 1*). Protékání z příčných spár v přechodech NK.

Konstrukce K 01 - Průsaky a výluhy pojiva z míst uložení na O 02

- Průsaky a výluhy pojiva.
- Degradace betonu na pochozí ploše chodníkových konzol a při hranách.

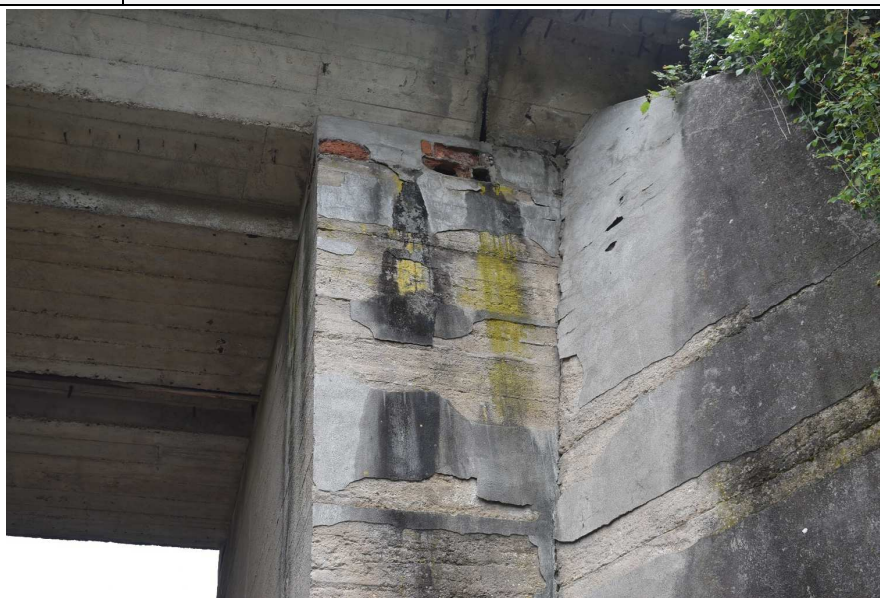
Foto č. 2 -

- Z míst uložení z líce i čel opěry průsaky s výluhy pojiva.
- Povrchová úprava na líci opěry v celé ploše lokálně vzdutá a z části odpadaná, povrchová degradace betonu, při hranách do hloubky 30 mm až 60 mm, vlevo hrana poškozená vrypy od projíždějících vozidel do hloubky až 15 mm (**viz. foto č. 2**).
- Stopy po stékání vody a nečistot z míst uložení.
- V horní části mezi opěrou a nosnou konstrukcí u krajních čelních krycích výplňových zdív v místech odpadané povrchové úpravy degradace cihel z výplňového zdiva (**viz. foto č. 2**).

O 01 opěra z čela vlevo  
- poškozené výplňové zdivo vlevo, degradace povrchu

- Průsaky a výluhy pojiv.
- Porušená, odpadlá vrstva povrchové úpravy opěry a křídel.
- Narušená výplňová zdiva krytí míst uložení konstrukce.

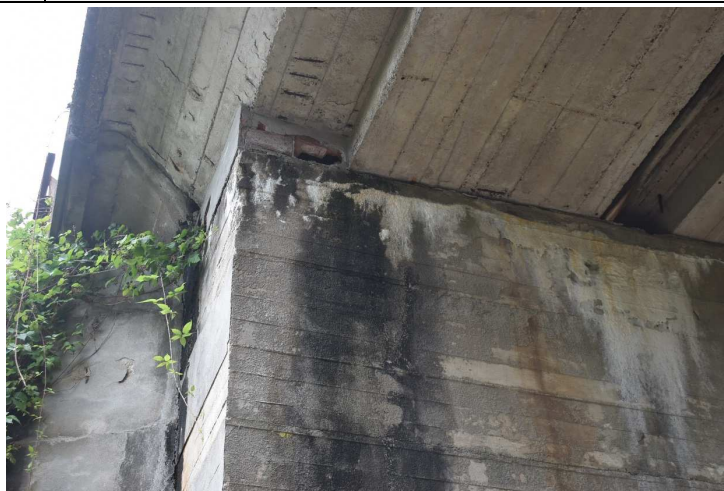
Foto č. 3 -

- Z míst uložení z líce i čel opěry průsaky s výluhy pojiva.
- Povrchová úprava na líci opěry v celé ploše lokálně vzdutá, až z části odpadaná, povrchová degradace betonu, při hranách do hloubky 40 mm až 60 mm, vpravo hrana poškozená vrypy od projíždějících vozidel do hloubky až 20 mm.
- Stopy po stékání vody a nečistot z míst uložení.
- V horní části mezi opěrou a nosnou konstrukcí u krajních čelních krycích výplňových zdív v místech odpadané povrchové úpravy degradace cihel z výplňového zdiva (**viz. foto č. 3**).

O 02 opěra z čela vlevo –  
poškozené výplňové zdivo vlevo.

- Průsaky a výluhy pojiv.
- Porušená, odpadlá vrstva povrchové úpravy opěry a křídel.
- Narušená výplňová zdiva krytí míst uložení konstrukce.
