# Protokol o podrobné prohlídce

mostního objektu provedené dle Vyhlášky Ministerstva dopravy č. 177/1995 Sb.  
a předpisu Správy železnic SŽDC S5 Správa mostních objektů

| <b>TÚ 1601</b><br>Hradec Králové hl.n. (mimo) - Stará Paka (mimo) | | <b>DÚ 08</b><br>Jaroměř - Dvůr Králové n/Labem | | <b>Evd. km</b><br><b>44,482</b> |
| <b>Objekt</b><br>most | <b>Úsek trati</b><br>Širá trať | <b>Vžitý název</b><br>Heřmanice 2 | | |

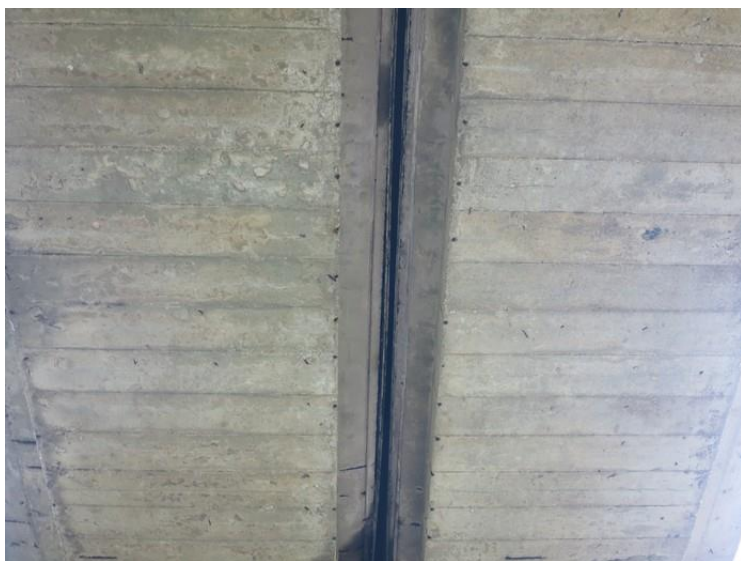
Foto č. 1

- Konstrukce: z pohledu konstrukce a obou líců je nedostatečné krytí ocelové výztuže s korozí.  
Mezi prefabrikáty jsou viditelné průsaky (viz foto č. 1), chybí zde odvodňovací žlab a voda stéká na opěry.
- Římsy: vlevo i vpravo je na římsách místy odpadlý betonový nástřík.  
Vlevo dolní hrana římsy směrem k O 02 v délce 1,00 m odpadá.
- Uložení: stav uložení nelze přesně zjistit, uložení je zakryto.
- **Chování konstrukce při průjezdu vlaku:** klidné

- Mezi prefabrikáty průsaky a chybějící odvodňovací žlab.
- Slabé krytí ocelové výztuže.

K01 - průsaky mezi deskami

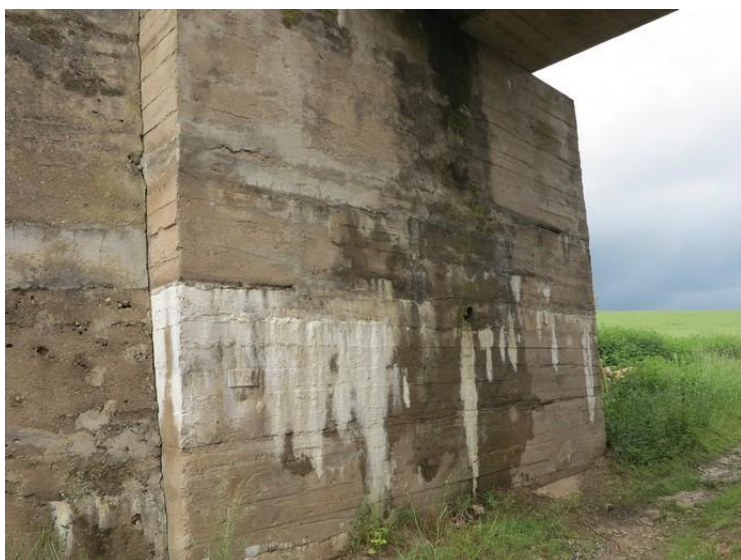
Foto č. 2

- Opěra: z čela opěry (zejména v dolní části) jsou v pracovních spárách příčné trhliny se silnými průsaky a výluhy přecházející do obou líců opěry (viz foto č. 2).  
Na opěře jsou viditelné pracovní spáry, v hranách pracovních spár beton degraduje. Povrchová úprava místy v malých plochách opadáva s povrchovou degradací betonu. Vpravo v horní části na hraně opěry jsou trhliny s průsaky a výluhy a ve střední horní části je průsak s výluhem.
- Na římsce závěrné zdi pod sloupky č. 1 vlevo i vpravo na horní ploše trhlina rozevření do 3 mm.

- Trhliny se silnými průsaky a výluhy v pracovních spárách opěry.
- Trhliny v pracovních spárách křídla vlevo i vpravo s průsaky a výluhy.
- Degradace betonu v konci křídla vpravo.
- Viditelné pracovní spáry s degradací betonu.
- Odpojení křídel.

O 01 - trhliny s průsaky a  
výluhy v pracovních spárách

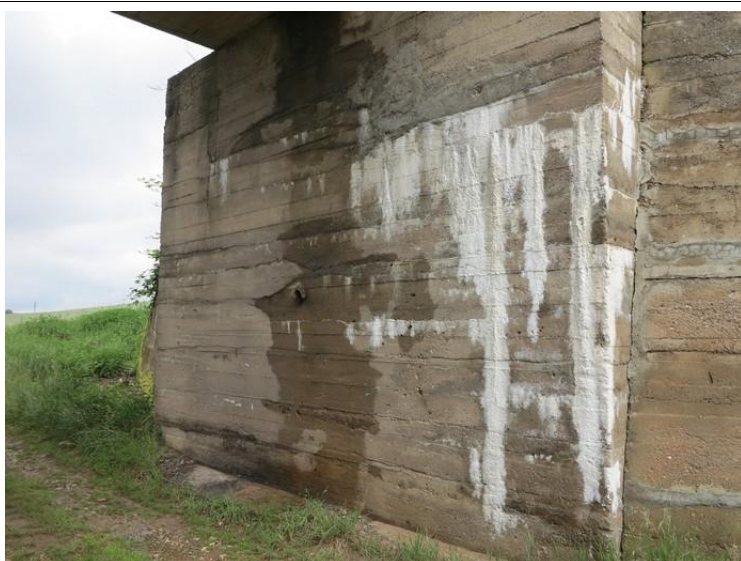
Foto č. 3

- Opěra: z čela opěry jsou zejména vpravo v pracovních spárách příčné trhliny se silnými průsaky a výluhy přecházející do pravého líce opěry (viz foto č. 3). Na opěře jsou viditelné pracovní spáry, v hranách pracovních spár beton degraduje. Beton opěry povrchově degraduje. Vpravo na horní ploše narůstá náletová vegetace.

- Trhliny se silnými průsaky a výluhy v pracovních spárách opěry.
- Trhliny v pracovních spárách křídla vlevo i vpravo s průsaky a výluhy.
- Degradace betonu křídla vlevo.
- Viditelné pracovní spáry s degradací betonu.
- Odpojení křídel.

O 02 - trhliny s průsaky a  
výluhy vpravo
