# Protokol o podrobné prohlídce

mostního objektu provedené dle Vyhlášky Ministerstva dopravy č. 177/1995 Sb.  
a předpisu Správy železnic SŽDC S5 Správa mostních objektů

| <b>Objekt</b><br>most | <b>Úsek trati</b><br>Širá trať | <b>Vžitý název</b><br>Kukský viadukt | | |
| <b>Návrh hodnocení stavebního stavu</b><br><b>1/2</b> | | <b>Odpovědný pracovník vykonavatele</b><br>Jindřich Bartoš | | <b>Rok podrobné prohlídky</b><br>2024 |

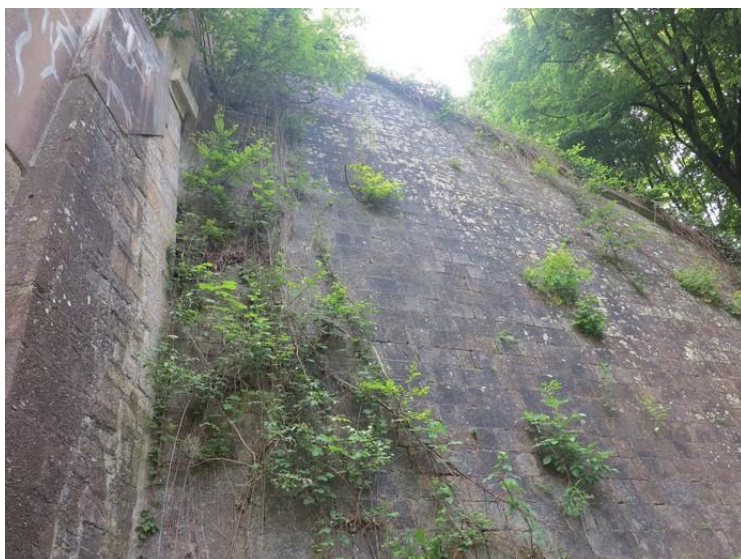
Foto č. 1

O 02 - křídlo vlevo, nárůst vegetace

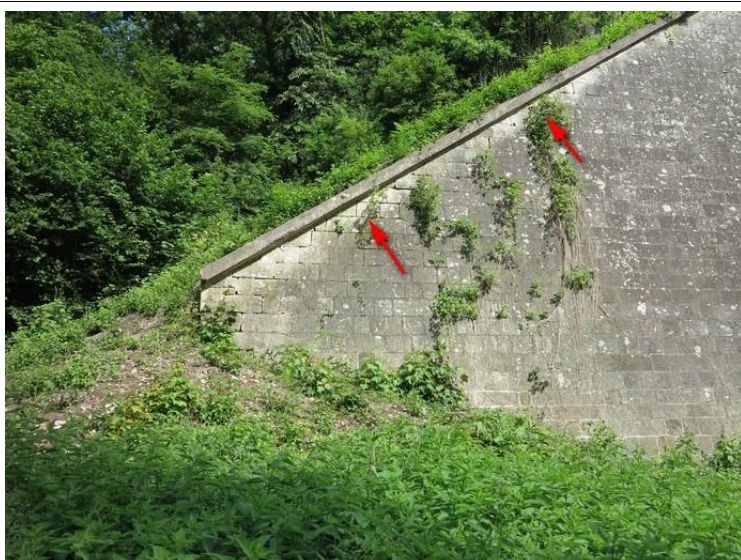
Foto č. 2

- Křídlo má popraskané, v malých plochách hloubkově vypadané spárování (zejména v konci), spáry prorůstají vegetací.  
Mezi křídlem a opěrou narůstá silně vegetace (náletové dřeviny).  
Od střední části do konce křídla se projevuje stupňovitá trhлина ve spáře, horní část se začíná odpojovat, včetně prorůstající vegetace v místě poruchy (viz foto č. 2).  
Konec křídla je zasypaný.
- V římse křídla jsou místy průsaky s výluhy.

- Stupňovité trhliny v křídlech a rozvolnění křídla vpravo u opěry.
- Nárůst vegetace na křídlech.

O 02 - křídlo vlevo, stupňovitá trhlina s prorůstající vegetací

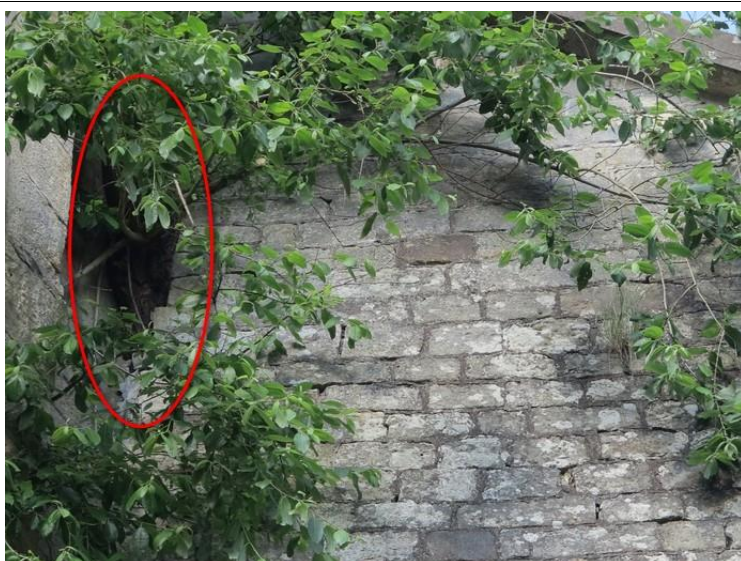
Foto č. 3

- Křídlo má popraskané, místy hloubkově vypadané spárování, spáry prorůstají vegetací a náletovými dřevinami.  
Blíže ke konci křídla se projevují stupňovité trhliny ve spáře, horní část se začíná odpojovat.  
**Mezi křídlem a opěrou narůstá silně vegetace, zdivo pod vzrostlým stromem je rozvolněné, kameny vypadlé a rozvolněné** (viz foto č. 3).  
Konec křídla je zasypaný.
- Římsa křídla má ve střední a dolní části šikmé trhliny s průsaky a výluhy.

O 02 - křídlo vpravo, nárůst vegetace u opěry, vypadlé kvádry
