# Protokol o podrobné prohlídce

mostního objektu provedené dle Vyhlášky Ministerstva dopravy č. 177/1995 Sb.  
a předpisu Správy železnic SŽDC S5 Správa mostních objektů

| <b>TÚ 1601</b><br>Hradec Králové hl.n. (mimo) - Stará Paka (mimo) | | <b>DÚ 12</b><br>Dvůr Králové n/Labem - Bílá Třemešná | | <b>Evd. km</b><br><b>60,114</b> |
| <b>Objekt</b><br>most | <b>Úsek trati</b><br>Širá trať | <b>Vžitý název</b><br>Troják | | |

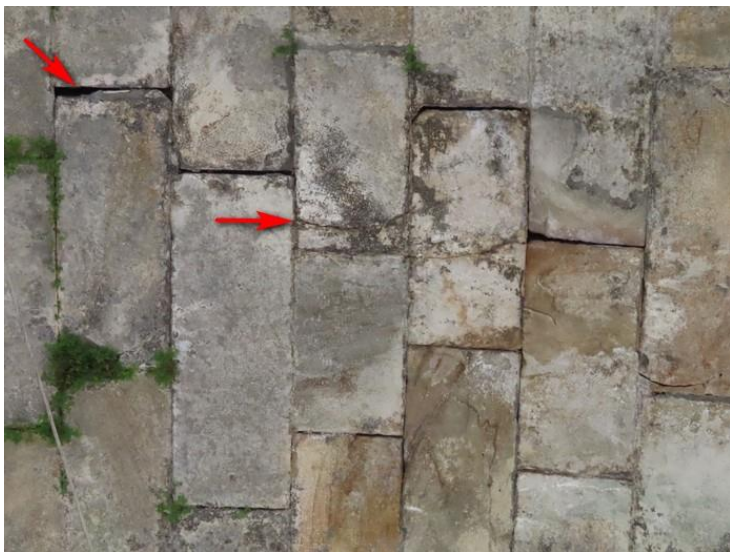
Foto č. 1

**Z podhledu ve střední části** (ve vrcholu klenby), je **od průsaku hloubkově vypadané spárování** (viz foto č. 1), v místě poruchy je povrchová degradace kvádrů včetně trhlin přes jednotlivé kvádry (viz foto č. 1).

- Trhliny a hloubkově vypadané spárování z pohledu klenby.
- Průsaky a degradace pojiva spár včetně prorůstání vegetace v místech poruch.
- Hloubkově vypadané spárování vlevo a vysunutí zdiva o 15 mm vpravo v čelních zdech.

**K 01 - klenba z podhledu, vrchol klenby ve střední části, hloubkově vypadané spárování od průsaku včetně jednotlivě prasklých kvádrů.**

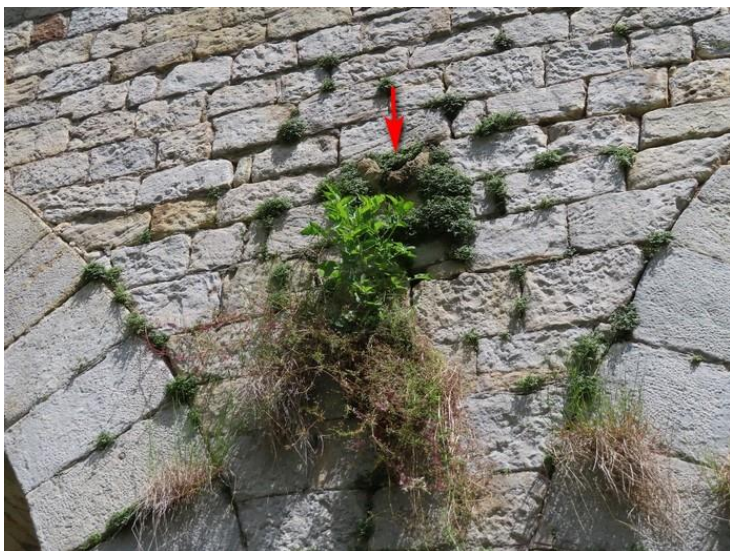
Foto č. 2

- Čelní zdi:
  - Vlevo: spárování je místy vypadané, ve spárách narůstá drobná vegetace.  
**Nad P 01 je spárování hloubkově vypadané, kvádry po oklepu znějí dutě** včetně zdiva u zaneseného odvodňovacího žlabu (viz foto č. 2), v místech spár vzrůstá vegetace, čelní zeď je společná s K 02.  
Jednotlivé kvádry jsou prasklé.
  - Vpravo: **nad P 01 se zdivo vysouvá ven o 15 mm**, čelní zeď je společná s K 02.  
Spárování je místy vypadané, prorůstá vegetací.
- Římasy (objektu): vlevo a vpravo je místy mezi kvádry vypadané spárování.  
Shora na římsu vlevo a vpravo (mezi zábradelní zídkou a římsou) narůstá vegetace.
- Uložení: ložná spára nad O 01 je bez patrných poruch, nad P 01 je ve spáře vegetace.
- **Chování konstrukce při průjezdu vlaku:** klidné.

- **Není funkční.** Odvodňovací žlaby jsou zanesené (viz foto č. 2) včetně poruch v čelních zdech okolo odvodnění (viz výše).

**K 01 a K 02 - čelní zed' vlevo nad P 01, nefunkční odvodnění včetně následných poruch.**

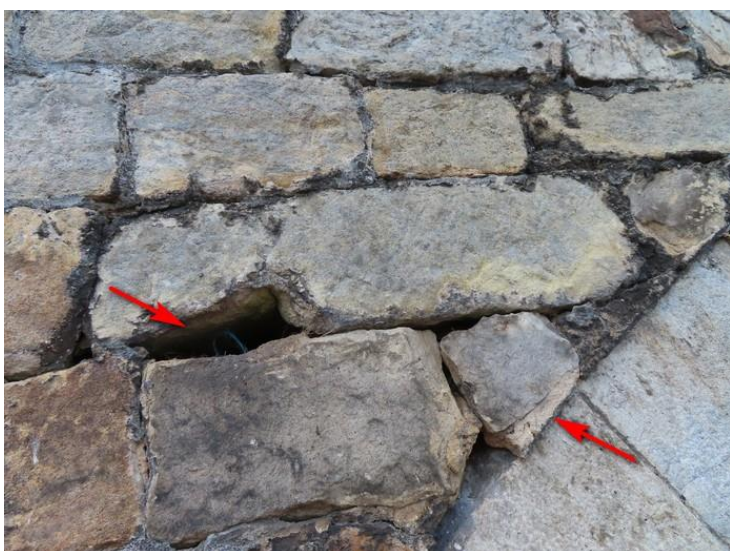
Foto č. 3

- **Vysunutí zdiva až o 50 mm v čelní zdi vpravo nad P 01.**
- **Hloubkově vypadané spárování a jednotlivě uvolněné kvádry** v obou čelních zdech.
- Trhliny a hloubkově vypadané spárování z pohledu klenby.
- Průsaky nad P 02 z pohledu klenby.
- Poruchy zdiva zábradelní zídky vlevo, mírné vyboulení ve střední části.

**K 02 - čelní zed' vpravo, hloubkově vypadané spárování včetně uvolněných jednotlivých kvádrů zdiva (vpravo). Nebezpečí odpadávání uvolněných fragmentů zdiva. A dále dutiny ve zdivu (vlevo, ptačí hnízdo).**

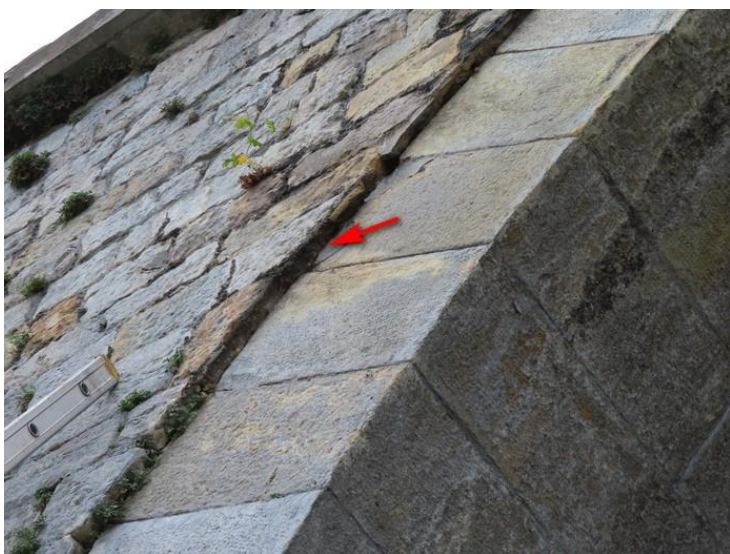
Foto č. 4

- Železniční svršek: kolejové lože je zanesené a nedostatečně podbité, od střední části prorostlé vegetací. Kolejový rošt je v převýšení pravého oblouku, zatížení pravé kolejnice může mít vliv na vysunutí zdiva čelní zdi vpravo (nad P 01 až o 50 mm).
- Upevnění koleje: bez patrných poruch.

K 02 - čelní zedř vpravo, vysunutí zdiva až o 50 mm.

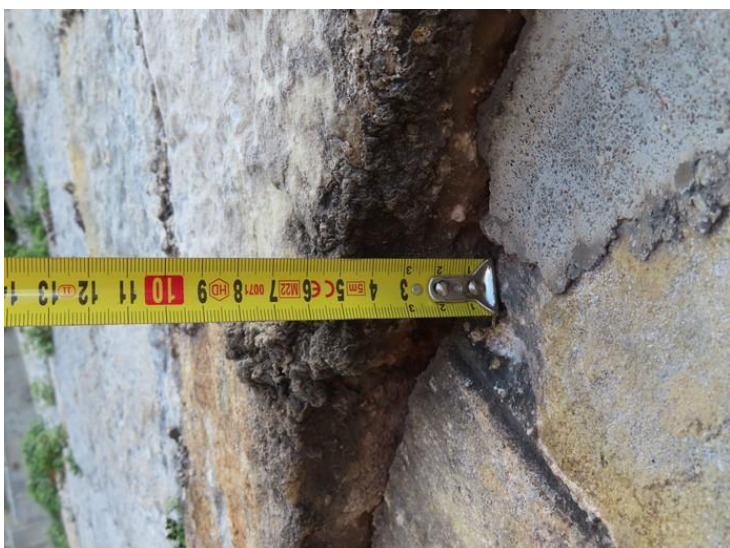
Foto č. 5

K 02 - čelní zedř vpravo, vysunutí zdiva až o 50 mm, detail.

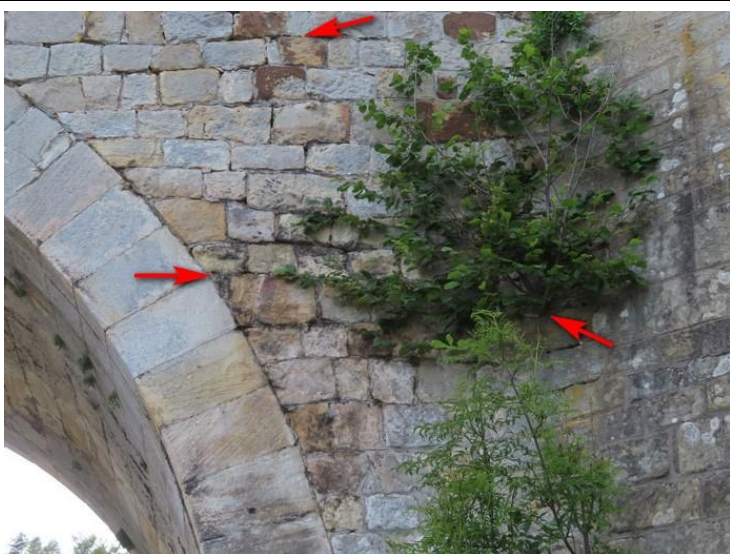
Foto č. 6

- Vpravo: **nad O 02 je zdivo vyboulené až o 200 mm na ploše cca 7,00 m<sup>2</sup>** (viz foto č. 6), **v dolní části poruchy je ve spárách zdiva patrný průsak** (viz foto č. 6), **kvádry po oklepu znějí dutě**.  
Spárování zdi je místy hloubkově vypadané, spárování prorůstá vegetací.

- Křídlo má vypadané spárování, v dolní části hloubkově (viz foto č. 9), kvádry po klepu znějí dutě. U opěry prorůstá ve zdivu křídla náletový strom (patrně od průsaku v čelní zdi, viz výše, (viz foto č. 6).
- Římsa křídla je odpojená v ložné spáře v celé délce, v dolní části prorůstají ve spáře náletové dřeviny.

- **Vyboulení zdiva obou čelních zdí** nad O 02, vpravo až o 200 mm.
- Trhliny a hloubkově vypadané spárování z podhledu klenby.
- Průsaky a degradace pojiva spár včetně prasklého kvádrů věnce klenutí.
- Poruchy zdiva zábradelní zídky vlevo, rozvolnění zdiva na konci.

K 03 - čelní zedř vpravo nad O 02, vyboulení zdiva (nahore), průsak v dolní části (vlevo) a dále vzrostlý náletový strom ve zdivu křídla vpravo.

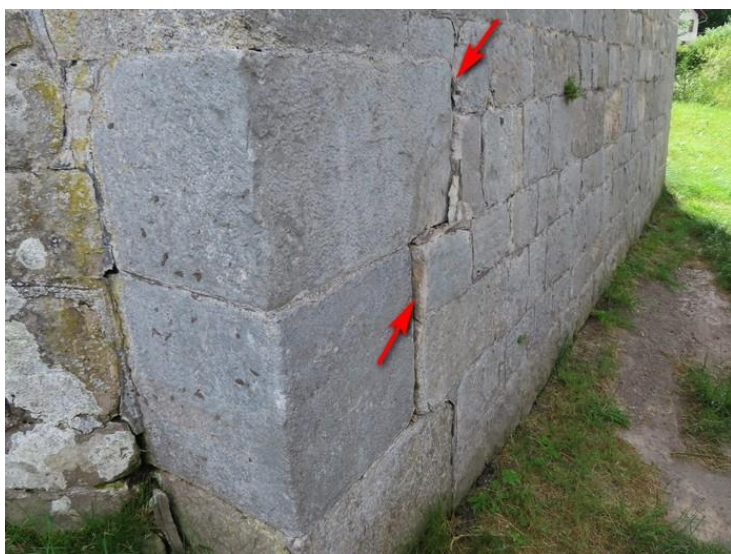
Foto č. 7

- Opěra: z čela je místy hloubkově vypadané spárování.  
**Z čela vpravo** (za rohovými kvádry), je stupňovitá trhlina ve spáře do 1/2 výšky opěry, v místě poruchy jsou **kvádry zdiva vysunuta ven o 30 mm** (viz foto č. 7). V šířce 2,40 m (od rohových kvádrů) jsou kvádry uvolněné ve spárách a **po oklepu znějí dutě**.  
Z čela kvádry povrchově degradují do hl. 20 mm.

- **Uvolněné a vysunutě kvádry zdiva až o 30 mm v dříku opěry vpravo.**
- Trhlina a hloubkově vypadané spárování z čela dříku opěry.
- Trhlina a vyboulení kvádrů křídla vlevo.
- Rozvolněné zdivo v konci křídla vpravo včetně odpojení římsy v ložné spáře.

**O 01 - dřík z čela vpravo, svislá trhlina ve spáře (za rohovými kvádry) včetně vysunutí uvolněných kvádrů o 30 mm.**

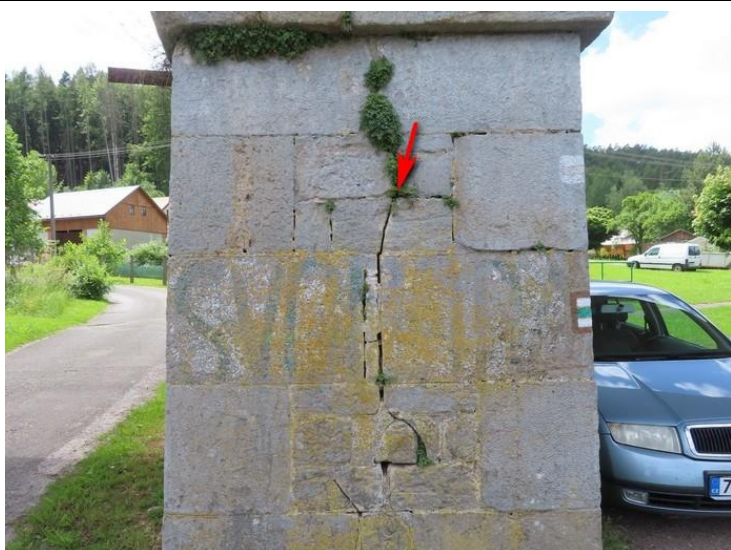
Foto č. 8

- Pilíř: z čela (do otvoru č. 1) vpravo, je svislá trhlina i přes kvádry. Z obou čel je spárování místy, v malých plochách, vypadané. Z obou líců jsou svislé trhliny v celé výšce pilíře, vlevo rozevření 6 mm, vpravo 10 mm. V místech obou poruch je hloubkově vypadané spárování, kvádry po oklepu znějí dutě (viz foto č. 8). Z obou líců jsou jednotlivé kvádry prasklé, místy povrchově degradují. Z čela (do otvoru č. 2) ve střední části, je svislá trhlina v celé výšce, rozevření 1,5 mm, porucha prochází i přes kvádry.

- Trhliny z obou líců pilíře včetně hloubkově vypadaného spárování.
- Svislé trhliny z obou čel, do otvoru č. 1 a 2.

**P 01 - dřík vpravo z líce, svislá trhlina a hloubkově vypadané spárování.**

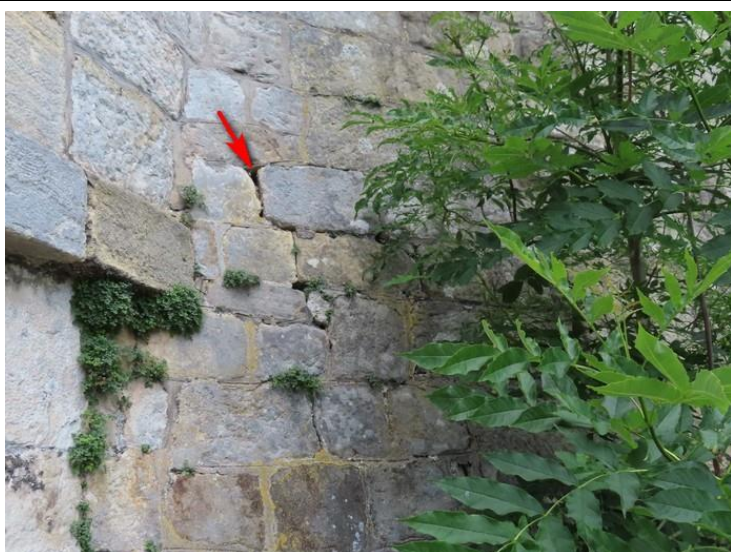
Foto č. 9

- **Svislé trhliny z čela dříku vpravo, mezi trhlinami kvádry znějí po oklepu dutě.**
- **Prorůstání náletového stromu ve zdivu křídla vpravo.**
- Rozvolnění zdiva v konci křídla vlevo včetně dalších trhlin ve spárách zdiva.
- Odpojení římsy křídla vlevo v ložné spáře včetně prorůstání spáry náletovými dřevinami.
- Vypadané spárování, v dolní hloubkově ve zdivu křídla vpravo.

**O 02 - křídlo vpravo, hloubkově vypadané spárování, jednotlivé kvádry zničením oklepu dutě.**
