## Protokol o podrobné prohlídce

mostního objektu provedené dle vyhlášky Ministerstva dopravy č. 177/1995 Sb. a předpisu Správy železnic SŽDC S5 Správa mostních objektů

| <b>TÚ 1131</b><br>Lovosice (mimo) –<br>– Česká Lípa město(vč.)(bez Č.L.hl.n.) | | <b>DÚ 14</b><br>Blíževedly – Česká Lípa hl.n. | | <b>Evd. km</b><br><b>83,745</b> |
| <b>Objekt</b><br>most | <b>Úsek trati</b><br>šířá trať | <b>Vžitý název</b><br>Na Kopečku | | |

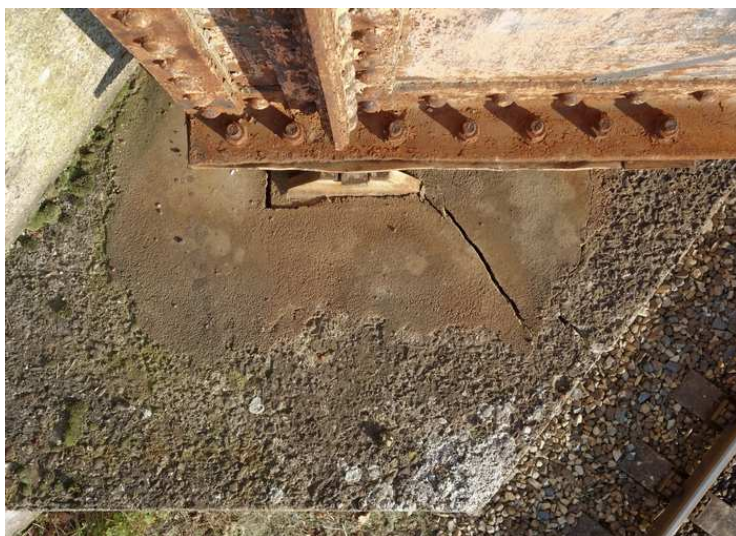
Foto č. 1

- nosná konstrukce je z podhledu v místech nad přemostěnými kolejemi zašpiněná.
- Ložiska, uložení NK (zhoršení stavu od minulé PPM):
  - Dochází k podélnému pohybu tří ložisek (ložiska vlevo na O 01 a obou ložisek na O 02 - **foto č. 1 a č. 4**).

- Zalití ložisek je prasklé (**foto č. 1 a č. 4**).
  - Na O 02 jsou zároveň trhliny v úložném prahu (ve vyvýšených stupních ÚP) - trhliny mají průběh od ložisek směrem k hranám (krajům) úložného prahu a jsou následně v celé výšce vyvýšených stupňů ÚP, šířka těchto trhlin je 5 – 10 mm (**foto č. 1 – č. 6**).

- Vyvýšené stupně úložného prahu O 02 jsou navíc v místech mezi otvorem a ložisky příčně prasklé a příčné trhliny křížují trhliny, které mají průběh od ložisek směrem ke krajům vyvýšených stupňů ÚP, příčná trhlina vlevo (trhlina probíhá na hranici zalití ložiskového hnízda) má šířku 3 mm a vpravo 10 – 15 mm (na vnější straně ÚP vpravo je v místech křížení trhlín beton podrcený) - odtržené bloky vyvýšených stupňů ÚP jsou vysunuté směrem do otvoru o 10 mm (vpravo o 5 – 10 mm). **/foto č. 1 – č. 6/**

- Na opěře O 02 jsou úložné desky se zárázkami (úložné desky hl. nosníků) dosazené již posunuté vůči teoretickým bodům uložení a tím jsou pevná ložiska vůči teoretickým bodům uložení hlavních nosníků vyosená (posunutá směrem od závěrné zdi O 02, tj. směr Lovosice). **/foto č. 1 a č. 4/**

- Problémy v uložení a s dilatací nosné konstrukce (porušený úložný práh O 02)

- Porušený úložný práh v místech osazených ložisek

O 02,  
uložení hlavního nosníku vlevo  
– trhlina v zálití ložiska, trhliny  
v úložném prahu

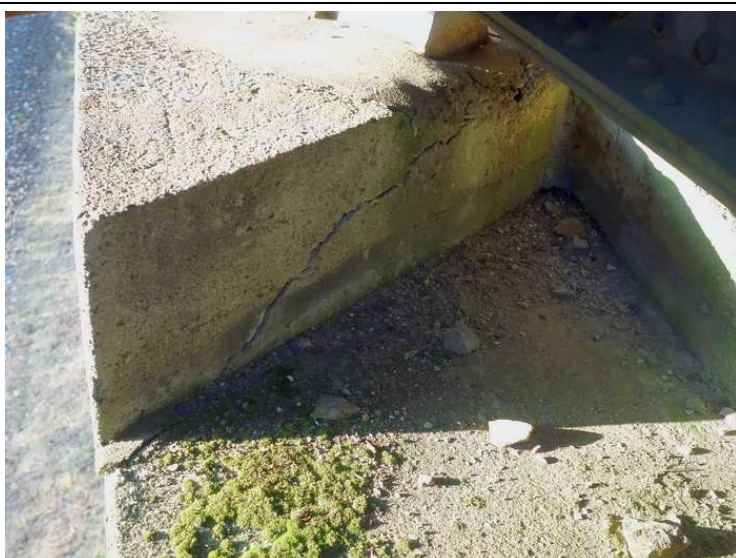
Foto č. 2

O 02,  
úložný práh vlevo, vyvýšený  
stupeň ÚP s osazeným ložiskem  
– trhlina v úložném prahu  
na vnitřní straně vyvýšeného  
stupně ÚP

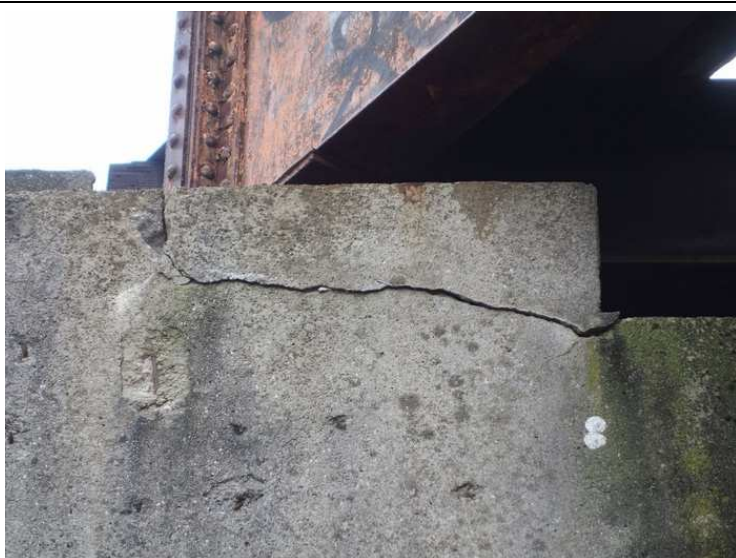
Foto č. 3

O 02,  
úložný práh vlevo, vyvýšený  
stupeň ÚP s osazeným ložiskem  
– vysunutý blok vyvýšeného  
stupně ÚP směrem do otvoru

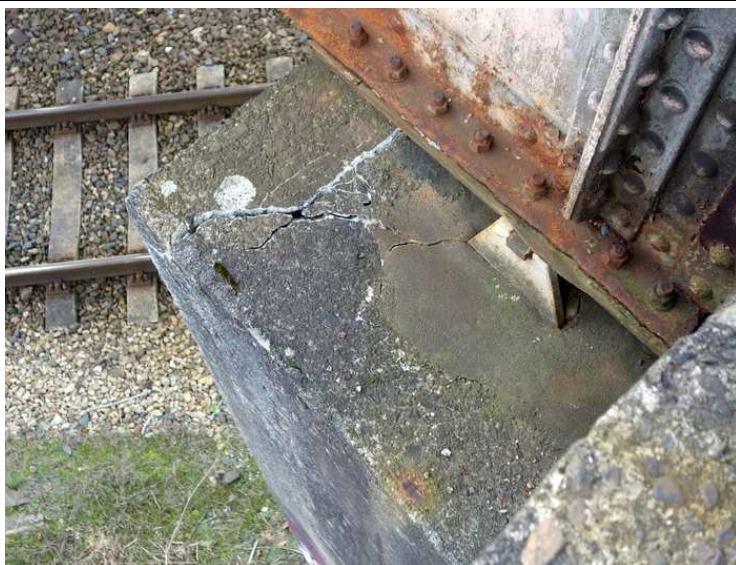
Foto č. 4

O 02,  
uložení hlavního nosníku vpravo  
– trhlina v zalití ložiska, trhliny  
v úložném prahu, podrcený  
beton

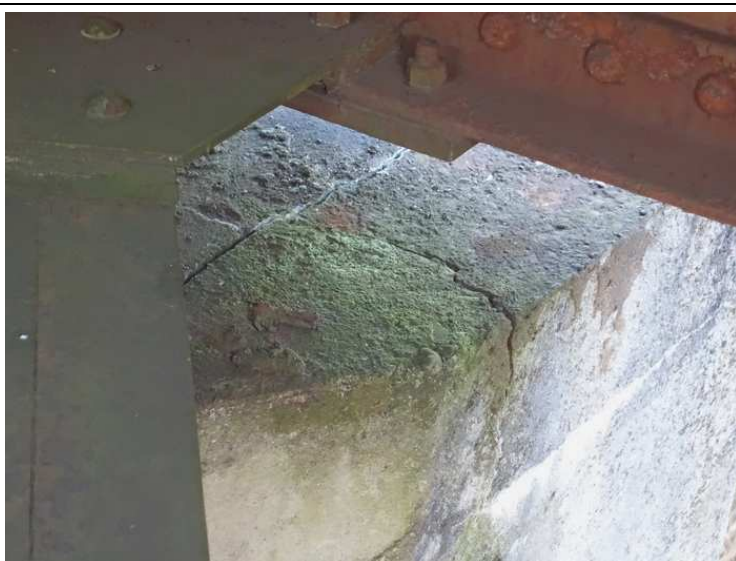
Foto č. 5

O 02,  
úložný práh vpravo, vyvýšený  
stupeň ÚP s osazeným ložiskem  
– trhliny v úložném prahu,  
křížení trhlín

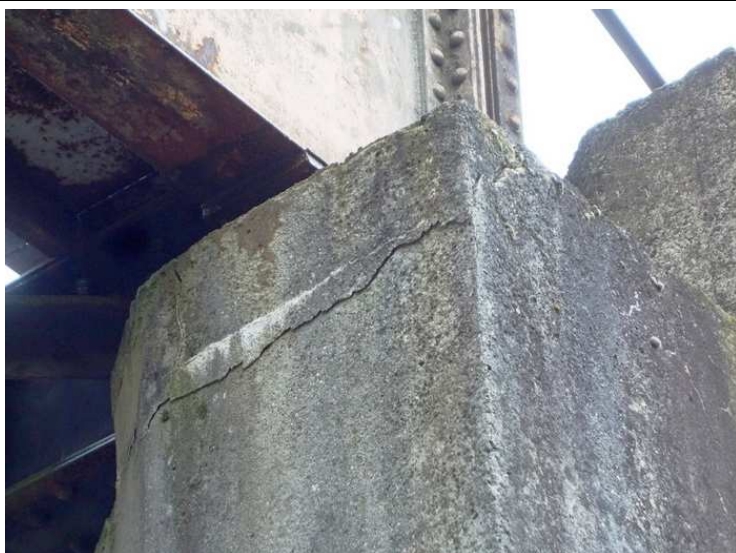
Foto č. 6

O 02,  
úložný práh vpravo, vyvýšený  
stupeň ÚP s osazeným ložiskem  
– vysunutý blok vyvýšeného  
stupně ÚP směrem do otvoru
