# Protokol o podrobné prohlídce

mostního objektu provedené dle Vyhlášky Ministerstva dopravy č. 177/1995 Sb.  
a předpisu Správy železnic SŽDC S5 Správa mostních objektů

| <b>TÚ 1713</b><br>Praha-Krč (mimo) – Praha-Modřany<br>(včetně) | | <b>DÚ 02</b><br>Praha Krč – Praha Braník | | <b>Evd. km</b><br><b>7,384</b> |
| <b>Objekt</b><br>most | <b>Úsek trati</b><br>Širá trať | <b>Vžitý název</b><br>Nad cyklosteskou | | |

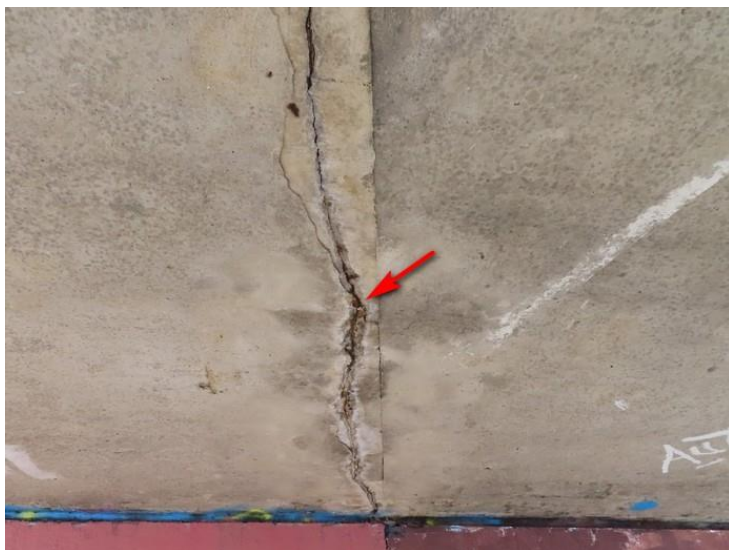
Foto č. 1

- Konstrukce: z podhledu v místě dilatační spáry je podélná trhlina v celé délce NK, rozevření až 4 mm, v místě poruchy patrný průsak s výluhy (viz foto č. 1). Od průsaku povrchová úprava mírně degraduje.  
Z podhledu, v levé části, jsou vydřené rýhy do hl. 10 mm.  
Z líce vlevo je dolní hrana na více místech naražená do hl. 20 mm.  
Z líce vpravo je dolní hrana na více místech naražená do hl. 30 mm.

- Podélná trhлина u dilatační spáry a degradace betonu v místě poruchy.
- Degradace betonu a trhliny v římsě vpravo.

K 01 - deska z podhledu, ve střední části, v dilatační spáře, podélná trhlinka.

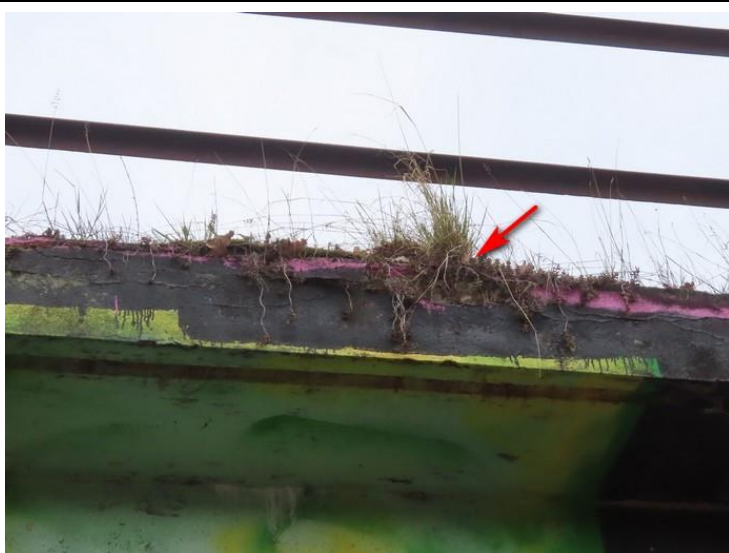
Foto č. 2

- Vpravo: shora je popraskaný a místy odpadlý asfalt, místy vzrostlá vegetace.  
Z líce, mezi sloupky č. 6 - 7 (nad O 02) je v horní hraně degradace betonu, v místě poruchy je vzrostlá vegetace (viz foto č. 2).  
Z líce jsou nepravidelné trhliny, rozevření do 0,8 mm, místy s průsaky a výluhy.  
V hranách beton degraduje do hl. až 30 mm.  
Z podhledu, ve střední části, podélná trhlina rozevřená až 1 mm, v délce 1,50 m.  
Z podhledu (nad O 02) jsou průsaky s výluhy.

K 01 - římsa vpravo, v horní hraně degradace betonu včetně vegetace.

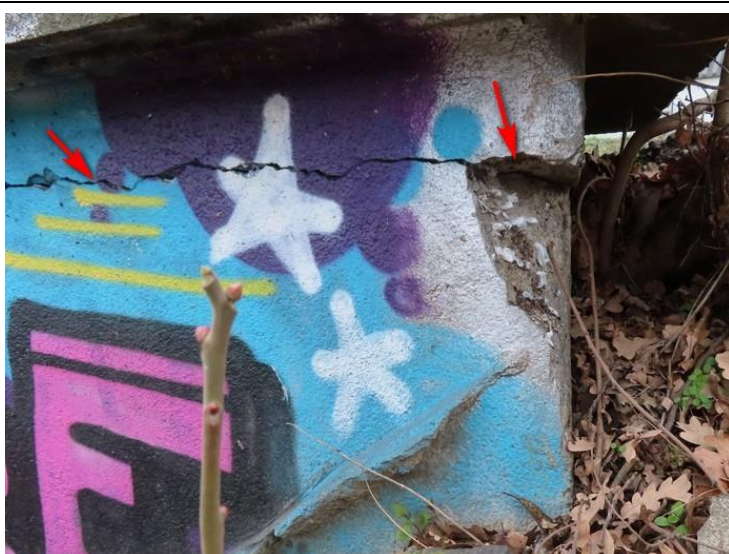
Foto č. 3

- Křídlo má (pod římsou) vodorovnou trhlinu v celé délce křídla, rozevření až 3 mm. Okolo poruchy beton degraduje do hl. 40 mm (viz foto č. 3).  
V povrchové úpravě jsou nepravidelné (převážně podélné) trhliny s průsaky a výluhy, rozevření 0,2 - 1,0 mm.
- Římsa křídla je ve střední části prasklá po celé výšce i šířce, rozevření až 2 mm.  
Konec římsy degraduje do hl. až 30 mm, v tomto místě trhliny rozevřené do 1 mm.
- Kamenný kužel u křídla je sesedlý až o 50 mm s prorůstáním náletového stromu.

- Svislá trhлина v dilatační spáře s degradací betonu.
- Degradace okolo dilatační spáry s křídlem vpravo.
- Vodorovná trhлина pod římsou křídla vpravo.
- Degradace betonu římsy křídla vpravo.
- Nepravidelné trhliny v omítce spodní stavby.

O 02 - křídlo vpravo, podélná trhlinka (pod římsou) včetně degradace betonu.
