# Protokol o podrobné prohlídce

mostního objektu provedené dle Vyhlášky Ministerstva dopravy č. 177/1995 Sb.  
a předpisu Správy železnic SŽDC S5 Správa mostních objektů

| <b>TÚ 1713</b><br>Praha-Krč (mimo) – Praha-Modřany<br>(včetně) | | <b>DÚ 02</b><br>Praha Krč – Praha Braník | | <b>Evd. km</b><br><b>7,914</b> |
| <b>Objekt</b><br>most | <b>Úsek trati</b><br>Širá trať | <b>Vžitý název</b><br>Vrbová II | | |

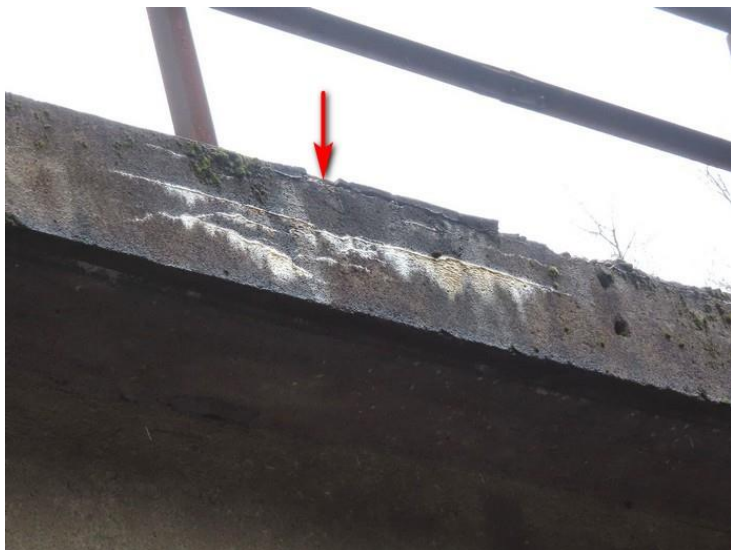
Foto č. 1

- Římsy:
  - Vlevo: shora zasypaná štěrkem, asphalt je na horní ploše popraskaný. Z líce, ve střední části (pod sloupky č. 8, 10), jsou podélné trhliny s průsaky a výluhy. Z líce, u horní hrany (mezi sloupky č. 5 - 6 a 7 - 8), je vylomená hrana do hl. až 30 mm, povrchová úprava se místy loupe, **hrozí odpadnutí hrany** (viz foto č. 1).

K 01 - římsa vlevo, u sloupku  
č. 8, podélné trhliny s výluhy.

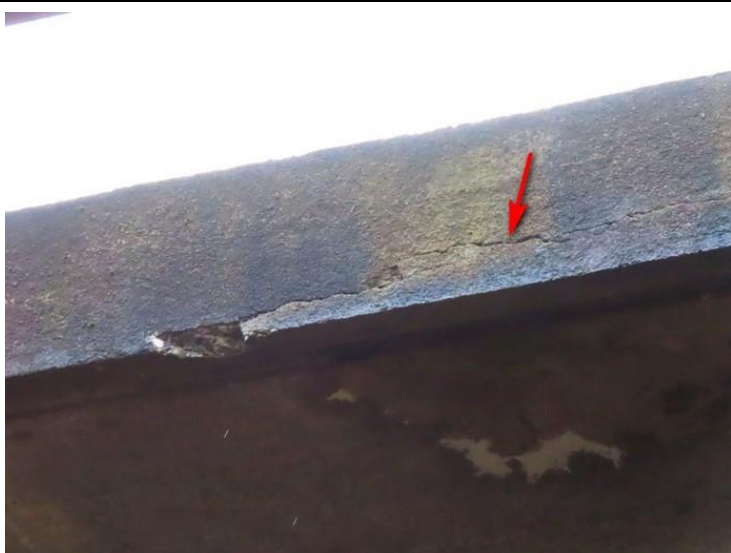
Foto č. 2

- Vpravo: shora je asphalt popraskaný. Z rubu římsy jsou v betonu kryjící izolaci svislé trhliny, rozevření do 1 mm. Z líce, mezi sloupky č. 9 - 10, je v dolní hraně podélná trhlina, **hrozí odpadnutí hrany** (viz foto č. 2). Z podhledu (nad chodníkem u O 01), je dolní hrana odpadlá v dl. 1,20 m, do hl. 50 mm, v tomto místě je odkryta výztuž. Z podhledu římsy jsou patrné průsaky s výluhy.

K 01 - římsa vpravo, mezi  
sloupky č. 9 - 10, vzdušná hrana,  
hrozí odpadnutí.

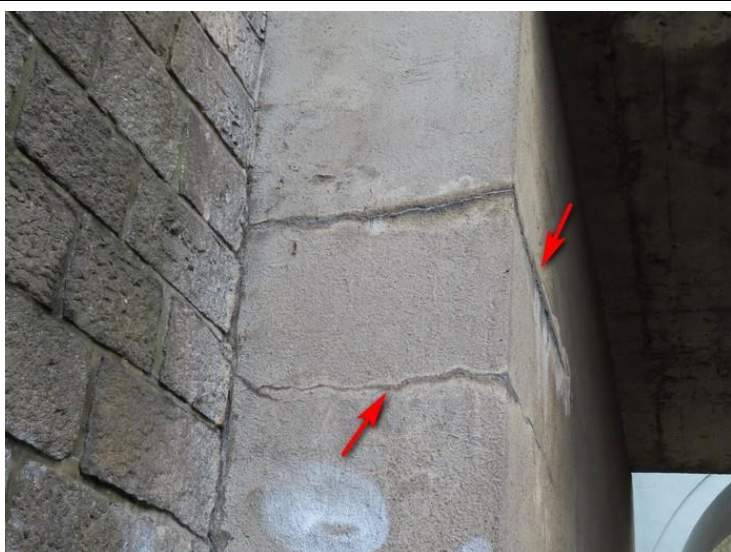
Foto č. 3

- Opěra: kamenné zdivo v dolní části je bez patrných poruch.  
Z čela a líce vpravo, je v betonové části 2x vodorovná trhlinka, rozevření až 1 mm s průsakem a výluhem (viz foto č. 3).  
Z líce vlevo je v hraně odpadlá povrchová úprava s degradací betonu do hl. 15 mm.  
Z líce vlevo je v povrchové úpravě podélná trhlinka, rozevření 0,2 mm.
- Římsové zídky: vlevo bez patrných poruch.  
Vpravo v konci římsy zídka beton degraduje do hl. 40 mm s obnažením a korozí výztuže.

- Vodorovné trhliny s průsaky v pravé části dříku.
- Degradace betonu římsy křídla vpravo.
- Trhliny s průsaky v římse křídla vpravo.

O 01 - z čela a líce vpravo,  
vodorovné trhliny s průsaky.
