# Protokol o podrobné prohlídce

mostního objektu provedené dle Vyhlášky Ministerstva dopravy č. 177/1995 Sb.  
a předpisu Správy železnic SŽDC S5 Správa mostních objektů

| <b>TÚ 1713</b><br>Praha-Krč (mimo) – Praha-Modřany<br>(včetně) | | <b>DÚ 02</b><br>Praha Krč – Praha Braník | | <b>Evd. km</b><br><b>8,222</b> |
| <b>Objekt</b><br>most | <b>Úsek trati</b><br>Širá trať | <b>Vžitý název</b><br>Pod pivovarem | | |

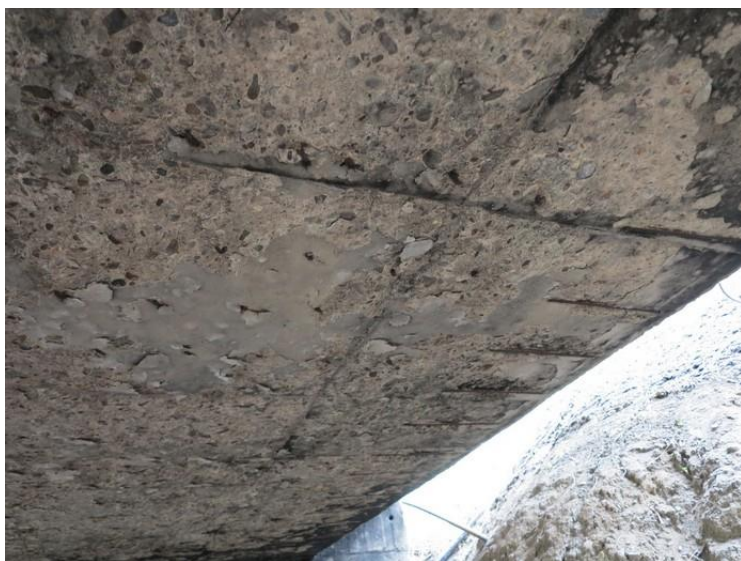
- Konstrukce: z podhledu je deska po celé ploše znečištěná od sazí.  
V dilatační spáře jsou patrné stopy po průsacích vody, beton okolo dilatační spáry povrchově degraduje - jednotlivé části konstrukce výškově nenavazují.  
Z podhledu konstrukce je místy slabé krytí výztuže s degradací betonu a korozi (viz foto č. 1).  
Hrany desky jsou místy uražené do hloubky až 30 mm.  
Z líce desky vlevo i vpravo beton povrchově degraduje, vlevo nad O 02 je obnažen prut výztuže s korozi.

**Foto č. 1**  
**K 01 - degradace betonu,**  
**obnažení a koroze výztuže.**

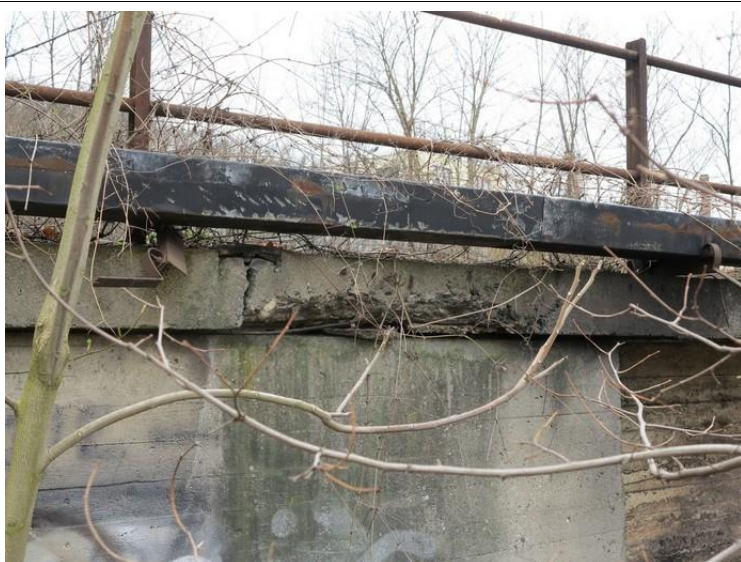
- Opěra: z levé strany je opěra ze 2/3 zasypaná.  
Místy jsou z čela opěry viditelné výluhy.  
Vpravo z líce beton v pracovní spáře místy degraduje.  
V dilatační spáře jsou patrné průsaky a degradace betonu do hloubky až 30 mm.  
V horní části opěry beton degraduje do hloubky až 30 mm.  
Vlevo z líce opěry jsou nepravidelné trhliny s průsaky a výluhy.  
Vlevo z líce v místě spáry mezi opěrou a křídlem beton degraduje do hloubky 20 - 30 mm.
- Římsa opěry: vlevo na začátku v místě bývalého sloupku zábradlí je římsa vylomená do hloubky 60 mm.  
Vlevo je římsa odpojená.  
Vpravo je dolní hrana vylomená až na ocelovou výztuž s korozí výztuže a degradací betonu, na začátku degradace je svislá trhlina, rozevření 6 mm (viz foto č. 2).

**Foto č. 2**  
**O 01 - římsa vpravo, trhлина,**  
**degradace betonu, obnažení**  
**a koroze výztuže.**

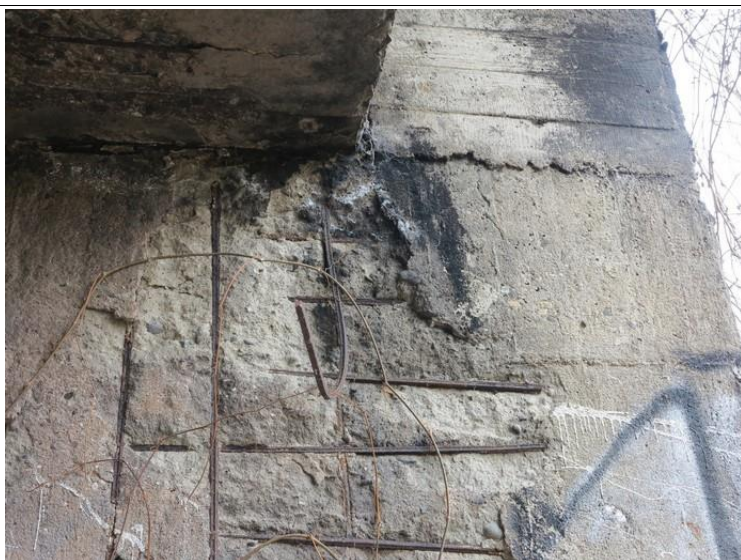
- Opěra: v horní části a vpravo v dolní části beton degraduje do hloubky 20 - 40 mm, včetně obnažení a koroze výztuže.  
Vpravo v horní části je výztuž vylomená a ohnutá (viz foto č. 3).  
V dilatační spáře jsou patrné průsaky a degradace betonu do hloubky až 40 mm, včetně vypadaného pojiva.
- Římsa opěry: vlevo v dilatační spáře beton degraduje do hloubky až 40 mm.

**Foto č. 3**  
**O 02 - pravá horní část,**  
**vyhlomení výztuže.**
