# Protokol o podrobné prohlídce

mostního objektu provedené dle Vyhlášky Ministerstva dopravy č. 177/1995 Sb.  
a předpisu Správy železnic SŽDC S5 Správa mostních objektů

| <b>TÚ 0171</b><br>Lužná u Rakovníka (mimo) – Rakovník (mimo) | | <b>DÚ 06</b><br>RKZ Rakovník – Rakovník | | <b>Evd. km</b><br><b>8,110</b> |
| <b>Objekt</b><br>most | <b>Úsek trati</b><br>Širá trať | <b>Vžitý název</b><br>Rakovnický potok v Rakovníku | | |

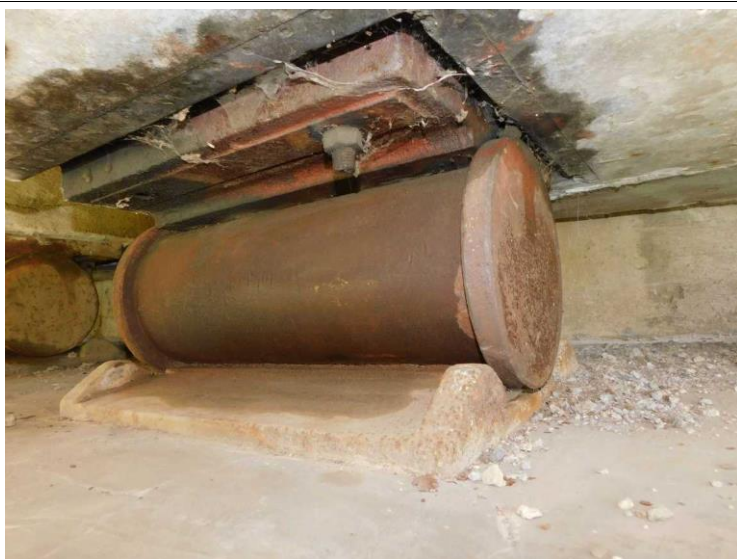
**Foto č. 1**

- PKO ložisek zničená na cca 50% plochy (Ri 5), koroze, korozní oslabení prvků do 1 mm
- Šrouby v upevnění horních ložiskových desek k nosníkům místy deformované, matice nedotažené, jednotlivé matice i šrouby chybí **(viz foto č. 1)**
- Pohyblivá ložiska nepromazaná

**Konstrukce K 01:**  
Ložisko č. 2 na opěře O 01,  
chybějící šroub

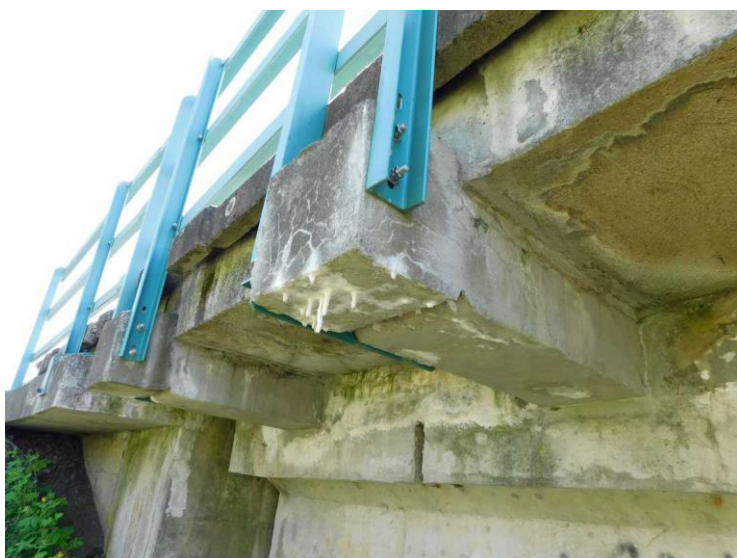
**Foto č. 2**

- Beton římsových konzol místy popraskaný, s průsaky vody a výluhy pojiva, vpravo na začátku tvorba vápenných krust, zejména v místech kotvení sloupků zábradlí **(viz foto č. 2)**
- Beton římsy místy degradovaný, obnažená výztuž s korozí
- Krycí římsové desky místy degradované, jednotlivé uvolněné, houpou se, výškové nerovnosti, nárůst lišejníku
- Mezi sloupky č. 16 a č. 17 krycí římsové desky prasklé → nad silnicí, nebezpečné

**Konstrukce K 01:**  
Římsa vpravo konzola tvorba  
krápníků

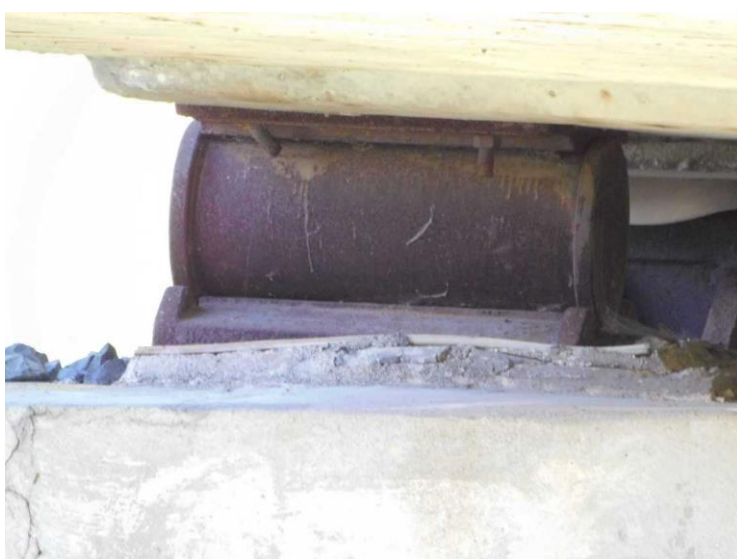
**Foto č. 3**

- PKO ložisek zničená na cca 50% plochy (Ri 5), koroze, korozní oslabení prvků do 1 mm
- Šrouby v upevnění horních ložiskových desek k nosníkům místy deformované, matice místy nedotažené, jednotlivé matice i šrouby chybí (**viz foto č. 3**)
- Pohyblivá ložiska nepromazaná

**Konstrukce K 02:**  
Ložisko č. 4 na pilíři P 01,  
deformace šroubu

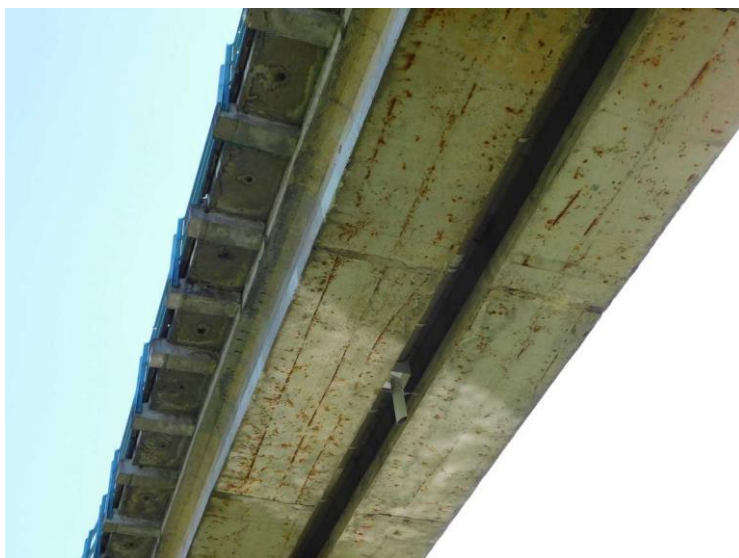
**Foto č. 4**

- Z podhledu nosníků nedostatečné krytí výztuže, místy obnažená výztuž s korozí (**viz foto č. 4**)
- Z vnějších stran nosníků v horních částech místy nedostatečné krytí výztuže, místy obnažená výztuž s korozí
- Vlevo i vpravo na začátku nosníku z vnější strany před ložiskem svislá trhlinka šířky až 0,2 mm, v délce cca 0,50 m (dobetonávky?)

**Konstrukce K 02:**  
Podhled, nedostatečné krytí  
výztuže

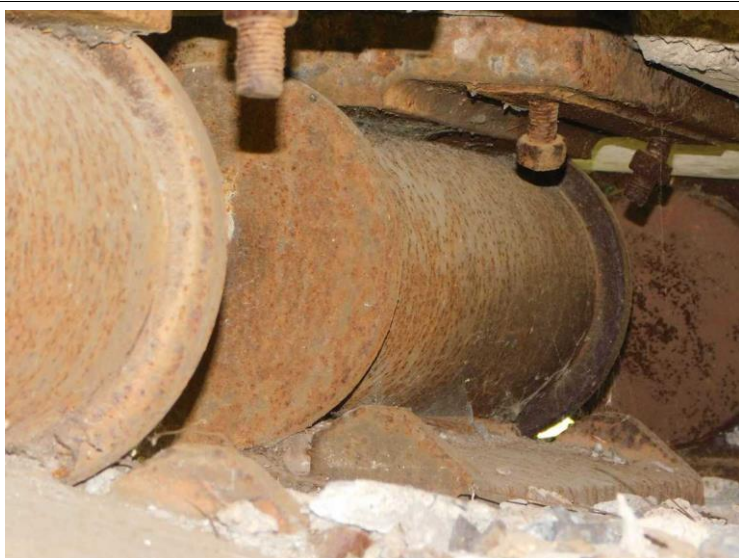
**Foto č. 5**

- PKO ložisek zničená na cca 60% plochy (Ri 5), koroze, korozní oslabení prvků do 1 mm
- Šrouby v upevnění horních ložiskových desek k nosníkům místy deformované, matice místy nedotažené, jednotlivé matice i šrouby chybí **(viz foto č. 5)**
- Pohyblivá ložiska nepromazaná
- Krajní ložiska obnažená v zalití

**Konstrukce K 03:**  
Ložisko č. 3 na pilíři P 02,  
deformace šroubu

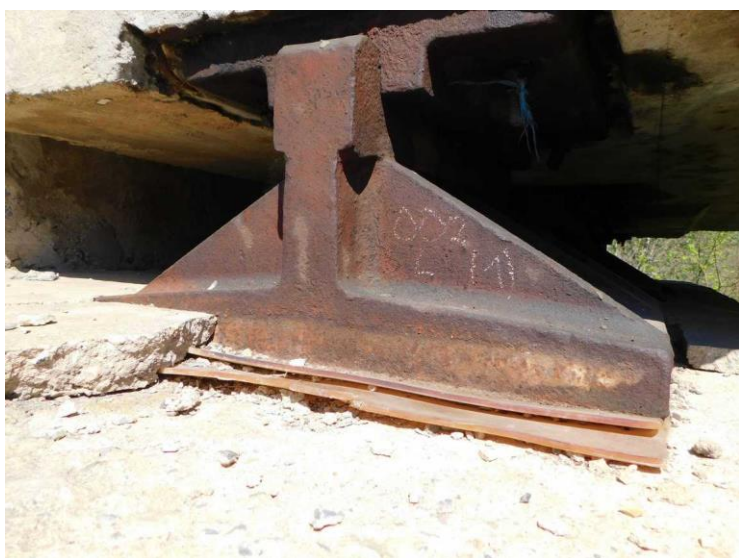
**Foto č. 6**

- PKO ložisek zničená na cca 50% plochy (Ri 5), koroze, korozní oslabení prvků do 1 mm
- Šrouby v upevnění horních ložiskových desek k nosníkům místy deformované, matice místy nedotažené, jednotlivé matice i šrouby chybí
- Krajní ložisko vlevo obnažené v zalití **(viz foto č. 6)**

**Konstrukce K 03:**  
Ložisko č. 1 na opěře O 02,  
obnažené ložisko

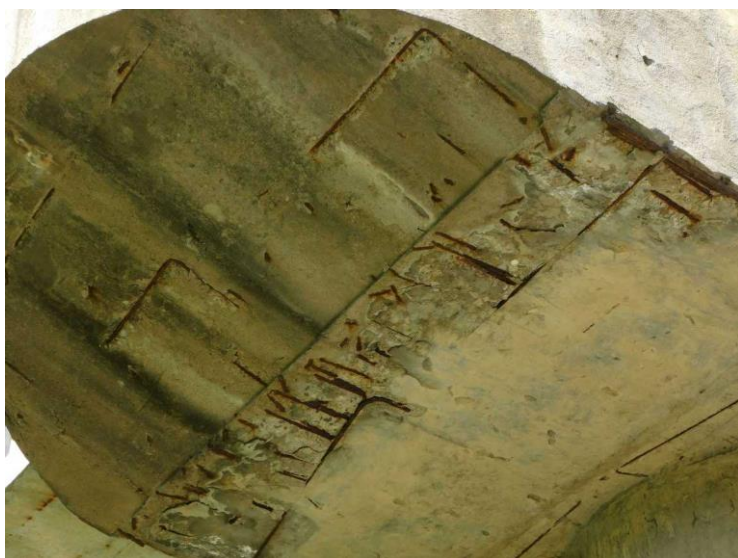
**Foto č. 7**

- **Místy obnažená výztuž s korozí, zejména z podhledu, výztuž jednotlivě nespolutupůsobí s betonem (viz foto č. 7)**
- **Otvor pro TV plný vody**
- Shora mírně zanesený štěrkem a degradovaným betonem

- Obnažená výztuž s korozí na úložném prahu zejména z podhledu, nespoleupůsobení výztuže s betonem
- Povrchová úprava místy popraskaná

**Pilíř P 01:**  
Úložný práh z podhledu  
obnažené výztuže

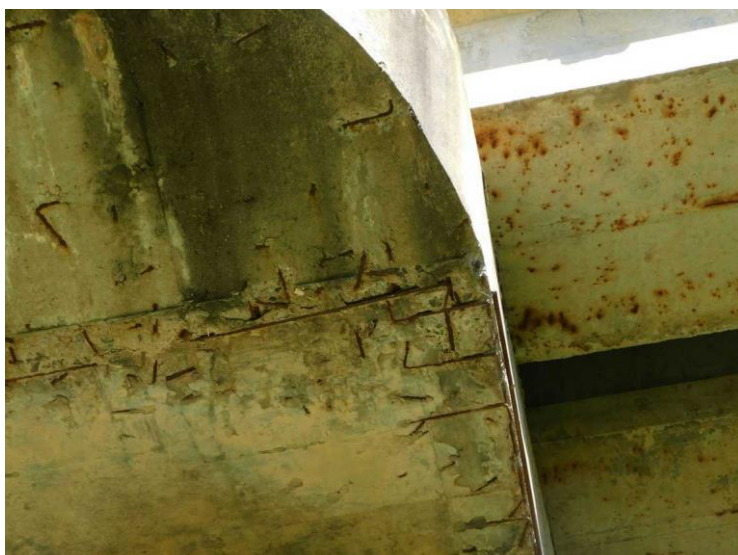
**Foto č. 8**

- Povrchová úprava na horní ploše **popraskaná, rozpraskaná, šířka trhlin až 10 mm, povrchová úprava vzdutá a místy odpadlá, hrozí další odpadávání, zejména při horní hraně ÚP**
- **Z podhledu úložného prahu celkem 4 místy s významně odhalenou výztuží, nedostatečné krytí výztuže a degradace betonu do hloubky až 50 mm, několik prutů výztuže nespolutupůsobí s betonem (viz foto č. 8 a č. 9)**
- Povrchová úprava z bočních stran popraskaná, vodorovné trhliny šířky až 0,5 mm s průsaky vody a výluhy pojiva
- Beton na hranách místy degradovaný
- **Otvor pro TV plný vody** + nárůst vegetace a stromu
- **Shora zanesený degradovaným betonem**

- Obnažená výztuž s korozí na úložném prahu zejména z pohledu, nespolutůsobení výztuže s betonem
- Povrchová úprava místy popraskaná

**Pilíř P 02:**  
Úložný práh z podhledu  
obnažená výztuž,  
nespolupůsobení s betonem

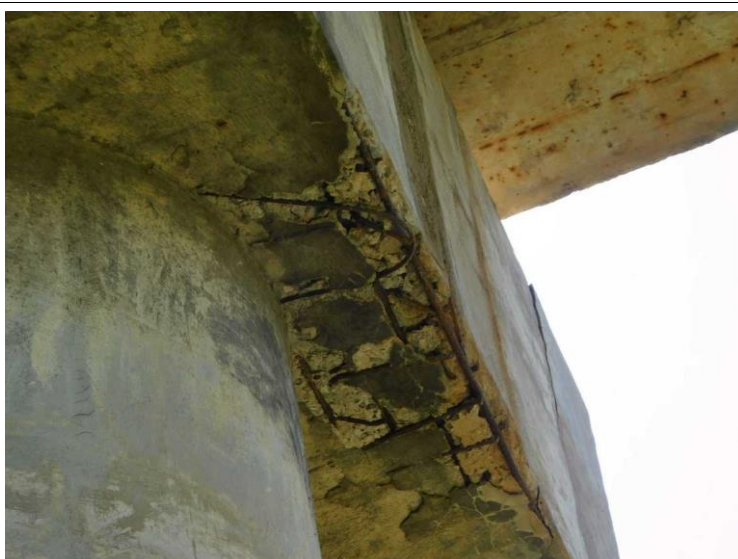
**Foto č. 9**

**Pilíř P 02:**  
Úložný práh z podhledu  
obnažená výztuž,  
nespolupůsobení s betonem
