# Protokol o podrobné prohlídce

mostního objektu provedené dle Vyhlášky Ministerstva dopravy č. 177/1995 Sb.  
a předpisu Správy železnic SŽDC S5 Správa mostních objektů

| <b>TÚ 1851</b><br>Horní Cerekev (mimo) - Tábor (mimo) | | <b>DÚ 18</b><br>Obrataň - Chýnov | | <b>Evd. km</b><br><b>51,719</b> |
| <b>Objekt</b><br>most | <b>Úsek trati</b><br>šířá trať | <b>Vžitý název</b><br>Pořín | | |

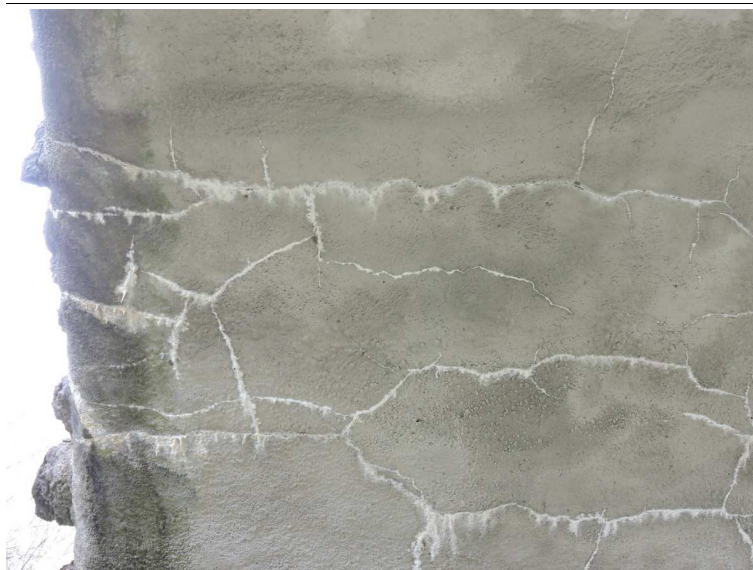
- Nástržik je popraskaný, převážně příčné trhliny o šířce do 0,2 mm s průsakem vody a pojiva, pojivo tvoří krápníky (viz foto č. 1).

**Foto č. 1 Konstrukce K 01 –**  
průsak vody a pojiva

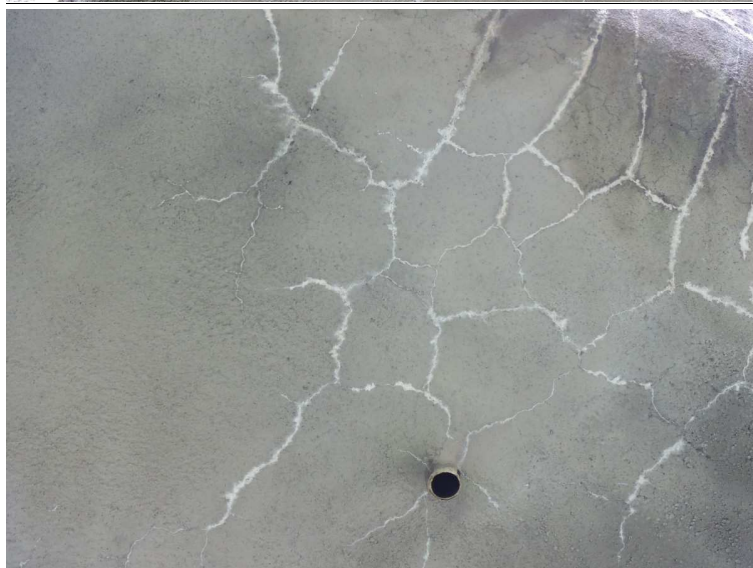
- Nástržik je místy popraskaný, trhliny o šířce do 0,2 mm s průsakem vody a pojiva, pojivo tvoří krusty (viz foto č. 2).

**Foto č. 2 Konstrukce K 02 –**  
průsak vody a pojiva

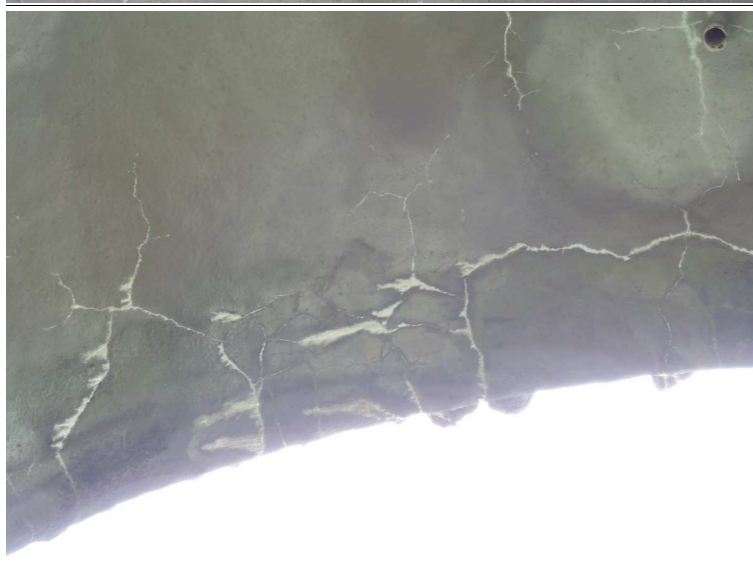
- Nástržik je místy popraskaný, trhliny o šířce do 0,2 mm s průsakem vody a pojiva, pojivo tvoří krusty (viz foto č. 3).

**Foto č. 3 Konstrukce K 03 –**  
průsak vody a pojiva

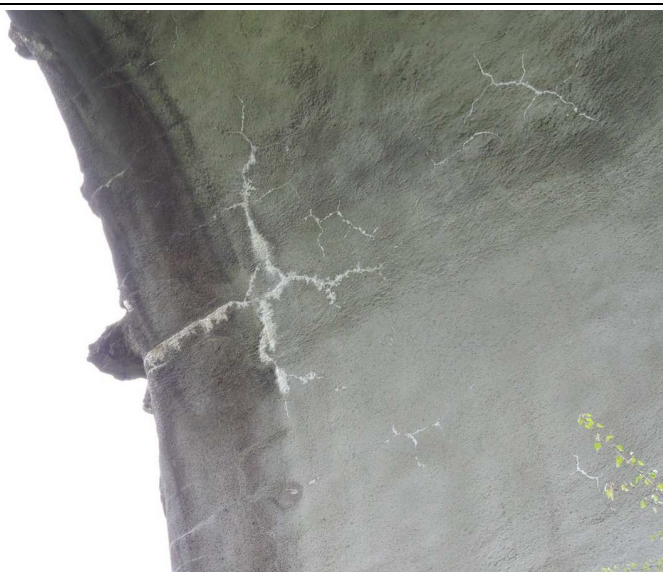
- Nástřík je místy popraskaný, trhliny o šířce do 0,2 mm s průsakem vody a pojiva (viz foto č. 4). 1x příčná trhlina ve vrcholu klenby na celou šířku o šířce až 0,5 mm s průsakem vody a pojiva.

**Foto č. 4 Konstrukce K 04 –**  
průsak vody a pojiva

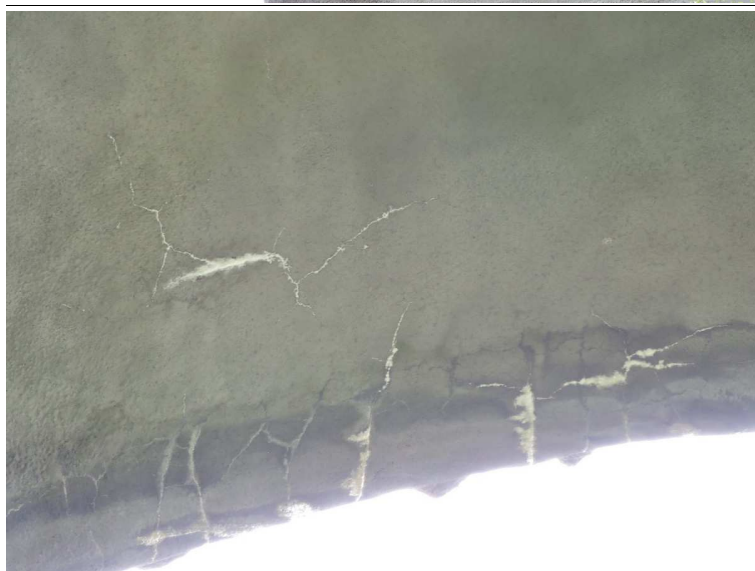
- Nástřík je místy popraskaný, trhliny o šířce do 0,2 mm s průsakem vody a pojiva (viz foto č. 5).

**Foto č. 5 Konstrukce K 05 –**  
průsak vody a pojiva

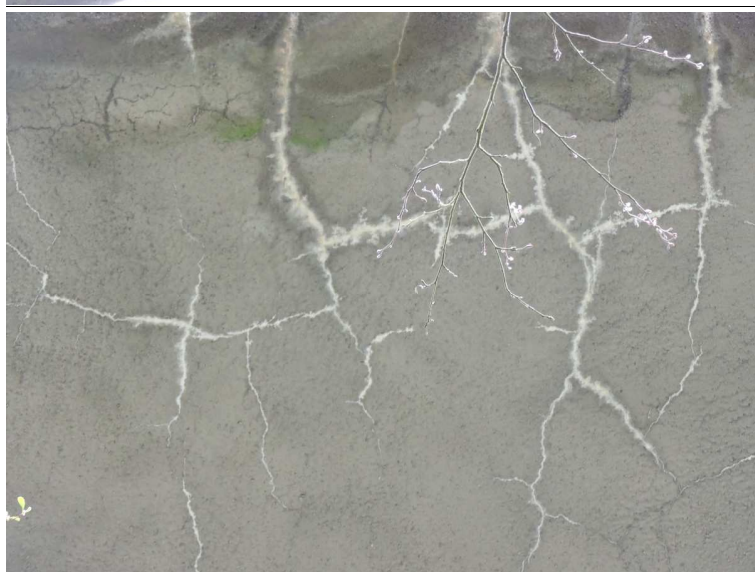
- Nástřík je místy popraskaný, trhliny o šířce do 0,2 mm s průsakem vody a pojiva (viz foto č. 6).

**Foto č. 6 Konstrukce K 06 –**  
průsak vody a pojiva

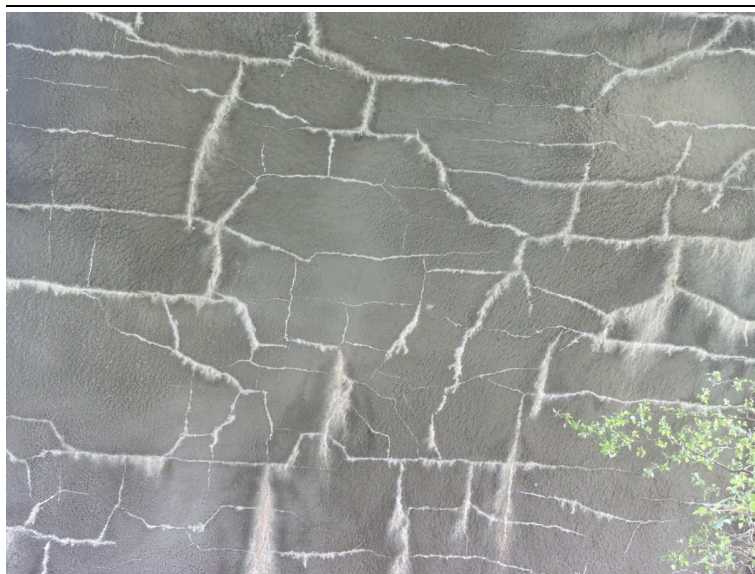
- Nástrík je popraskaný, trhliny o šířce do 0,2 mm se silným průsakem vody a pojiva, pojivo tvoří nad O 02 krápníky a místy krusty (viz foto č. 7).

**Foto č. 7 Konstrukce K 07 –**  
průsak vody a pojiva

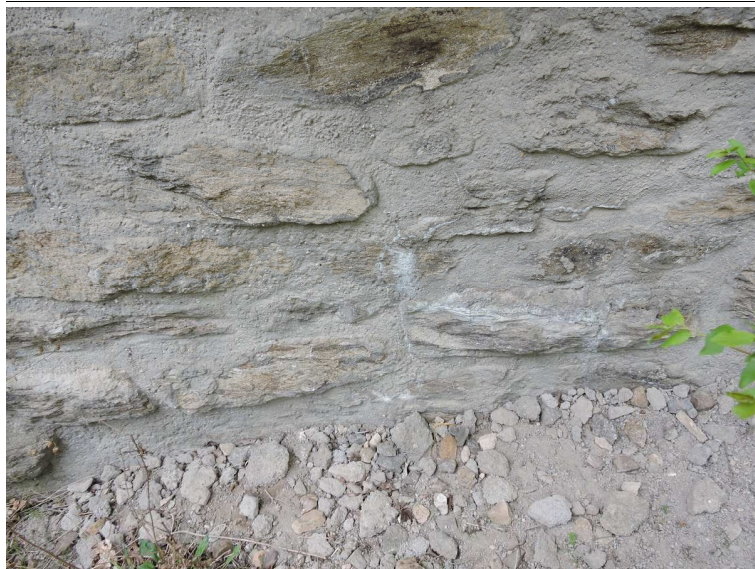
- Ve vzdálenosti 2 m od hrany vlevo je nad terénem svislá trhлина o šířce do 0,1 mm v délce 0,5 m se slabým průsakem vody a pojiva, jeden kámen je prasklý (viz foto č. 8).

**Foto č. 8 Pilíř P 01 – líc**  
z otvoru 1 – průsak vody a  
pojiva

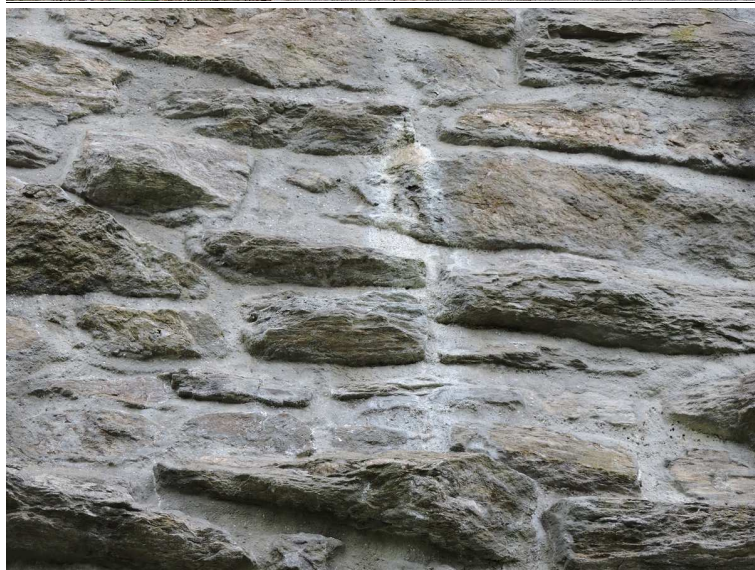
- Zdivem místy prosakuje voda a pojivo (viz foto č. 9), u pilíře rostou stromky. Spárování je ojediněle popraskané.

**Foto č. 9 Pilíř P 02 – líc**  
z otvoru 3 – průsak vody a  
pojiva

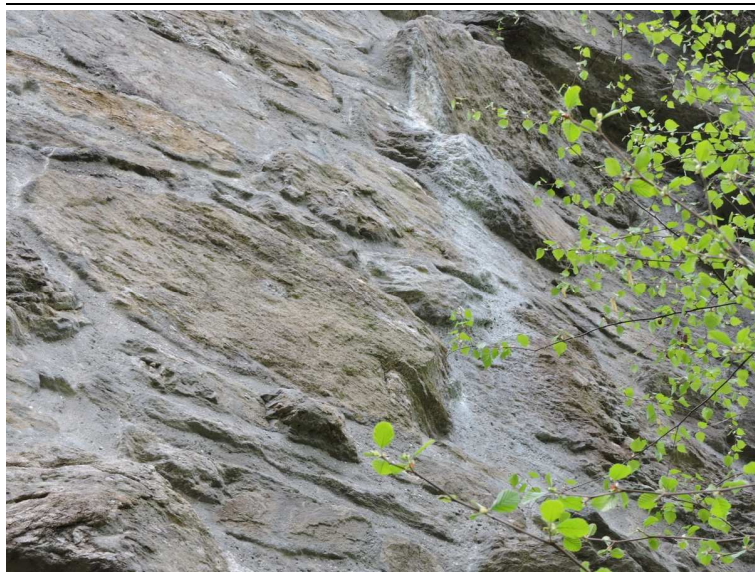
- Zdivem místy slabě prosakuje voda a pojivo (viz foto č. 10), spárování je ojediněle popraskané, před pilířem roste strom a stromky.

**Foto č. 10 Pilíř P 03** – líc  
z otvoru 4 – průsak vody a  
pojiva

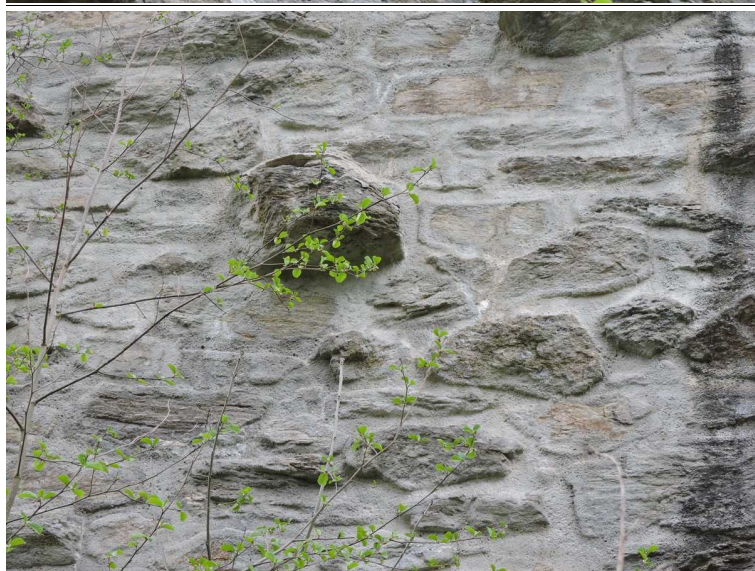
- Zdivem ojediněle slabě prosakuje pojivo (viz foto č. 11), slabě roste mech. Spárování je ojediněle popraskané.

**Foto č. 11 Pilíř P 04** – líc  
z otvoru 5 – průsak vody a  
pojiva

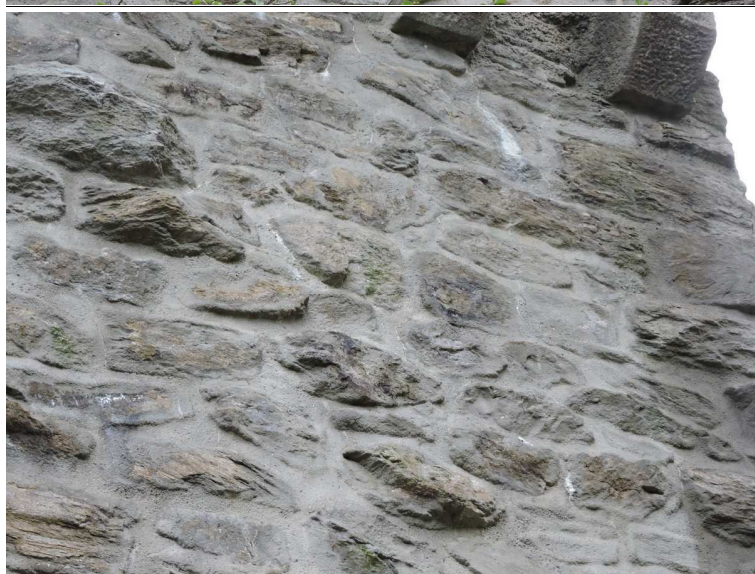
- Spárování je ojediněle popraskané, slabě prosakuje voda a pojivo (viz foto č. 12).

**Foto č. 12 Pilíř P 05** – líc  
z otvoru 6 – průsak vody a  
pojiva

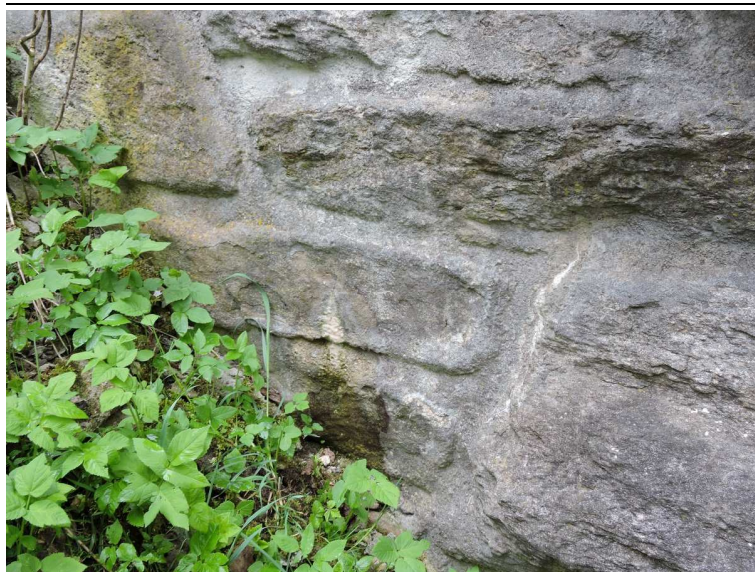
- Spárování je ojediněle popraskané, slabě prosakuje voda a pojivo (viz foto č. 13).

**Foto č. 13 Pilíř P 06** – zleva –  
průsak vody a pojiva
