# Protokol o podrobné prohlídce

mostního objektu provedené dle Vyhlášky Ministerstva dopravy č. 177/1995 Sb.  
a předpisu Správy železnic SŽDC S5 Správa mostních objektů

| <b>TÚ 1851</b><br>Horní Cerekev (mimo) - Tábor (mimo) | | <b>DÚ 18</b><br>Obrataň - Chýnov | | <b>Evd. km</b><br><b>55,489</b> |

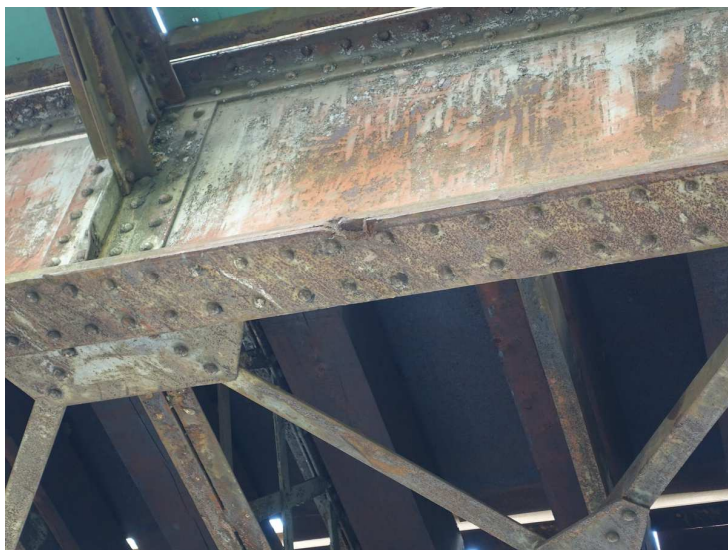
- Hlavní nosníky: dolní pásnice hlavních nosníků jsou poškozené od vysokých nákladů. Vlevo z vnitřní strany je pod pátým příčnickem deformace pásnice na výšku až 15 mm v délce 100 mm. Na vnější straně stojiny levého hlavního nosníku je 3. a 4. svislé ztužení deformované na výšku až 400 mm. Na pravém hlavním nosníku je na dolní pásnici pod pátým příčnickem vrub do hloubky až 15 mm v délce až 250 mm, ztužení stojiny je deformované. Na levém hlavním nosníku je mezi 3. a 4. příčnickem dolní pásnice deformovaná, vytržená na ploše 100 x 40 mm až do hloubky 20 mm (viz foto č. 1). Na pravém hlavním nosníku z vnitřní strany mezi 2. a 3. příčnickem je vytržená pásnice v délce až 50 mm na šířku až 30 mm a do hloubky až 15 mm (viz foto č. 2). Vpravo je z vnitřní strany na svazku pásnic vryp až do hloubky 25 mm v délce 100 mm. Mezi 3. a 4. příčnickem na dolní pásnici pravého hlavního nosníku z vnitřní strany je vryp až do hloubky 5 mm v délce 20 mm.

- Poškození dolních pásnic hlavních nosníků

**Foto č. 1 Konstrukce K 01** –  
hlavní nosník vlevo –  
poškozená pásnice

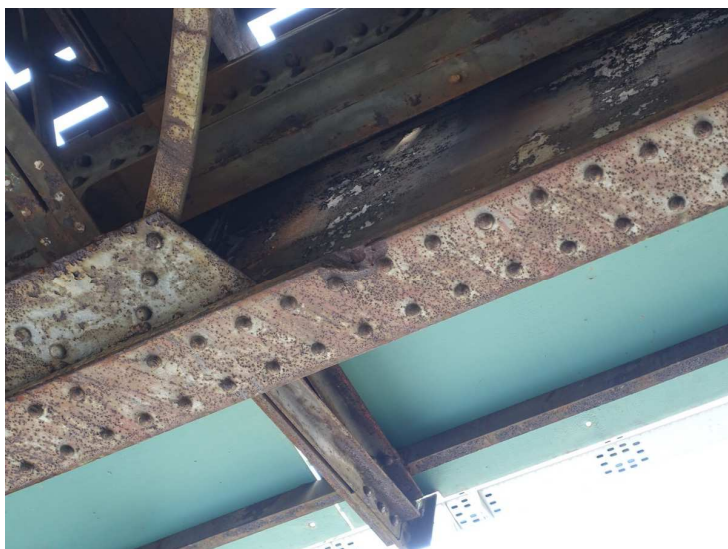
**Foto č. 2 Konstrukce K 01** –  
hlavní nosník vpravo –  
poškozená pásnice

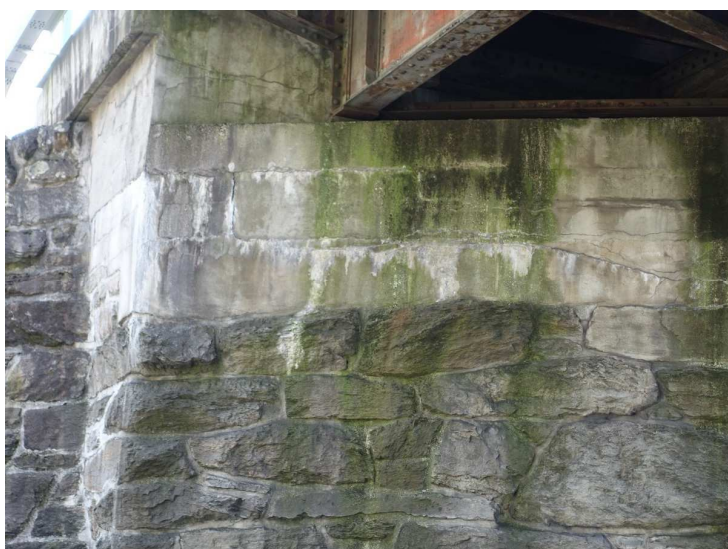
- Úložný práh: nepravidelné vodorovné trhliny v pracovních spárách po celém obvodu o šířce do 0,2 mm s průsakem vody a pojiva, pojivo tvoří krustu (viz foto č. 3). Omítka je popraskaná, trhliny o šířce až 0,2 mm, místy s průsakem vody a pojiva. Úložný práh je na horní ploše mírně znečištěný. Zdivo je znečištěné od vody stékající z úložné plochy, roste řasa.
- Závěrná zeď: omítky v krajích jsou nepravidelně popraskané, trhliny o šířce do 1 mm, omítky jsou vyduté a vlevo ojediněle opadávají.
- Parapetní římsa vpravo: stav dobrý.

- Průsaky vody a pojiva

**Foto č. 3 Opěra O 01** –  
úložný práh – průsak vody a  
pojiva

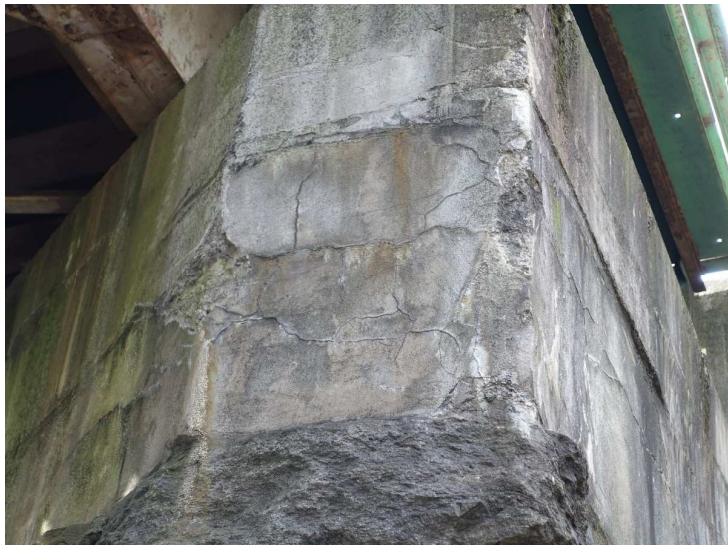
- Kamenné zdivo: vpravo a zprava je spárování místy popraskané, ojediněle vydrolené do hloubky až 80 mm, zdivem ojediněle slabě prosakuje voda.
- Betonové zdivo zleva pod parapetní římsou: beton i s omítkou se na dolní hraně vydroluje v délce 300 mm do hloubky až 30 mm.
- Úložný práh: nepravidelné vodorovné trhliny v pracovních spárách po celém obvodu o šířce do 0,2 mm. Omítky jsou popraskané, místy vyduté, trhliny o šířce do 0,2 mm, prosakuje voda a pojivo (viz foto č. 4). Úložný práh je na horní ploše slabě znečištěný, roste mech. Zdivo je znečištěné od vody stékající z úložné plochy, roste řasa.
- Závěrná zeď: omítky v krajích jsou nepravidelně popraskané, trhliny o šířce do 0,5 mm, omítky jsou vyduté a vpravo na výšku 0,4 m a v délce 1 m opadávají.
- Parapetní římsa vlevo: stav dobrý.

- Průsaky vody a pojiva

**Foto č. 4 Opěra O 02 –**  
úložný práh – průsak vody a  
pojiva
