# Protokol o podrobné prohlídce

mostního objektu provedené dle Vyhlášky Ministerstva dopravy č. 177/1995 Sb.  
a předpisu Správy železnic SŽDC S5 Správa mostních objektů

| <b>TÚ 1851</b><br>Horní Cerekev (mimo) - Tábor (mimo) | | <b>DÚ 20</b><br>Chýnov - ČEPRO Smyslov | | <b>Evd. km</b><br><b>58,261</b> |
| <b>Objekt</b><br>most | <b>Úsek trati</b><br>šírá trať | <b>Vžitý název</b><br>Malý Chýnov | | |

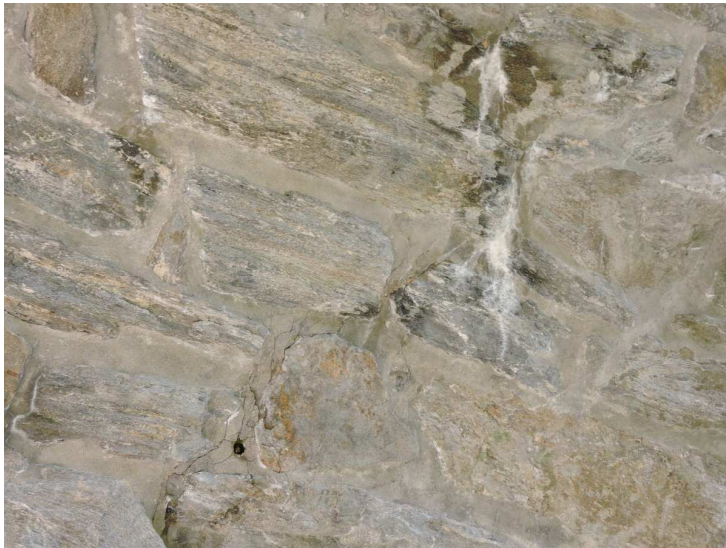
- Spárování je místy popraskané, jednotlivé kameny jsou místy prasklé, zdívkou místy prosakuje voda a pojivo (viz foto č.1).

- (Průsaky vody a pojiva)

**Foto č. 1 Konstrukce K 06 –**  
nad O 02 – průsak vody a  
pojiva
