# Protokol o podrobné prohlídce

mostního objektu provedené dle Vyhlášky Ministerstva dopravy č. 177/1995 Sb.  
a předpisu Správy železnic SŽDC S5 Správa mostních objektů

| <b>TÚ 1851</b><br>Horní Cerekev (mimo) - Tábor (mimo) | | <b>DÚ 20</b><br>Chýnov - ČEPRO Smyslov | | <b>Evd. km</b><br><b>62,413</b> |

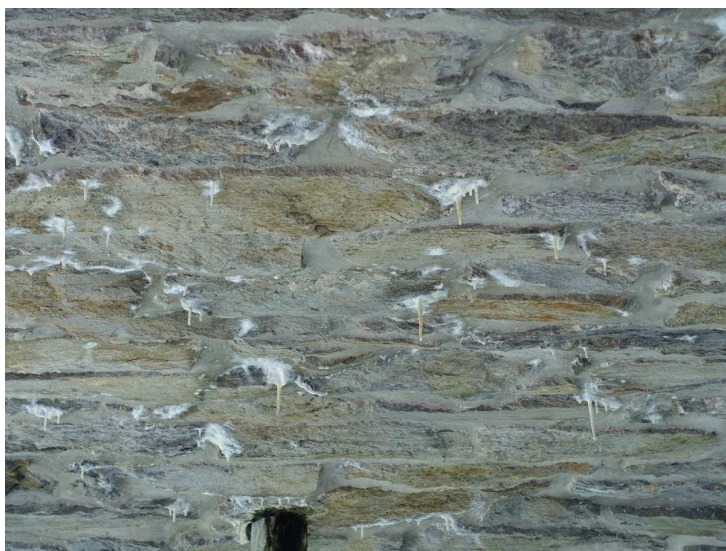
- Ve vrcholu zdivem prosakuje voda a pojivo, pojivo tvoří krápníky (viz foto č. 1).
- Injektážní otvory ve zdivu jsou zapravené.

- Lokální průsaky vody a pojiva

**Foto č. 1 Konstrukce K 01 –**  
zdivem prosakuje voda a pojivo

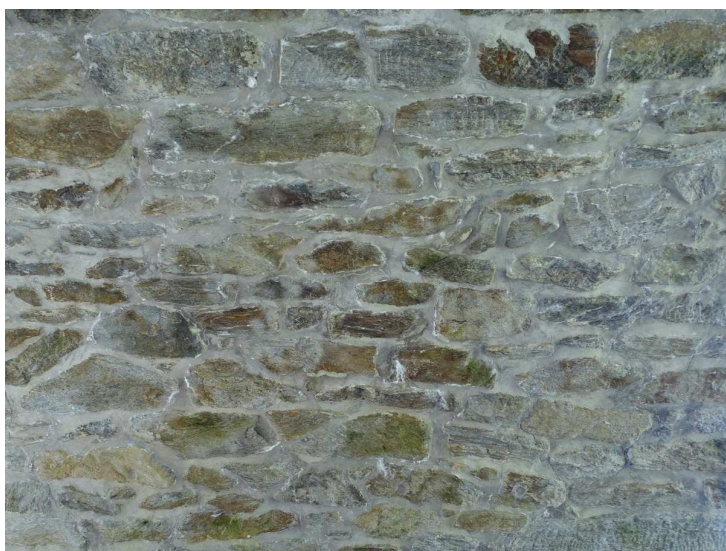
- Ve vrcholu zdivem prosakuje voda a pojivo.
- Injektážní otvory ve zdivu jsou zapravené.
- Ve vzdálenosti 0,4 m od hrany vpravo začíná nad O 02 podélná trhlina o šířce až 1,5 mm, která se rozvětňuje na dvě trhliny, první trhlina je i přes 3 kameny a končí 1 m za vrcholem ve vzdálenosti 0,8 m od hrany vpravo, druhá trhlina končí 1,5 m za vrcholem ve vzdálenosti 1,2 m od hrany vpravo (viz foto č. 2). Ve vzdálenosti 1,6 m od hrany vlevo začíná ve výšce 2 m od terénu nad O 02 nepravidelná šikmá trhlina, která končí ve vrcholu ve vzdálenosti 0,6 m od hrany vlevo, její šířka je až 0,7 mm. Spárování je ojediněle popraskané.

- Lokální průsaky vody a pojiva
- Trhliny v klenbě

**Foto č. 2 Konstrukce K 05 –**  
zdivem prosakuje voda a pojivo
