# Protokol o podrobné prohlídce

mostního objektu provedené dle Vyhlášky Ministerstva dopravy č. 177/1995 Sb.  
a předpisu Správy železnic SŽDC S5 Správa mostních objektů

| <b>TÚ 1851</b><br>Horní Cerekev (mimo) - Tábor (mimo) | | <b>DÚ 22</b><br>ČEPRO Smyslov - Tábor | | <b>Evd. km</b><br><b>65,961</b> |
| <b>Objekt</b><br>most | <b>Úsek trati</b><br>šírá trať | <b>Vžitý název</b><br>Nad dálnicí D3 | | |

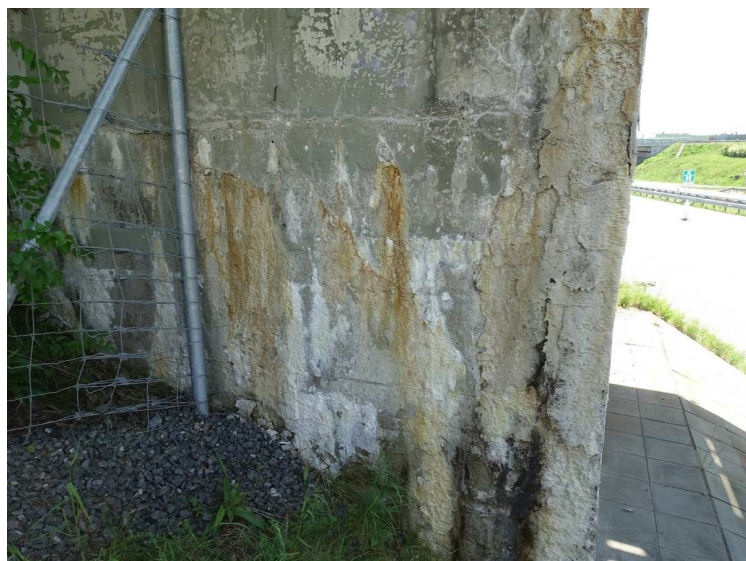
- Ve výšce 2,5 m nad terénem je po celém obvodu nepravidelná vodorovná trhлина v pracovní spáře o šířce až 2 mm s průsakem vody a pojiva.
- Zleva i zprava je ve výšce úložné plochy je nepravidelná vodorovná trhлина v pracovní spáře na celou délku o šířce až 0,2 mm s průsakem vody a pojiva. Zprava je beton na výšku 1,2 m a na délku 2,0 m vydutý a odpojený v tloušťce až 25 mm.

- Průsaky vody s prostupujícím pojivem

**Foto č. 1 Opěra O 01 –**  
zprava – průsak vody a pojiva

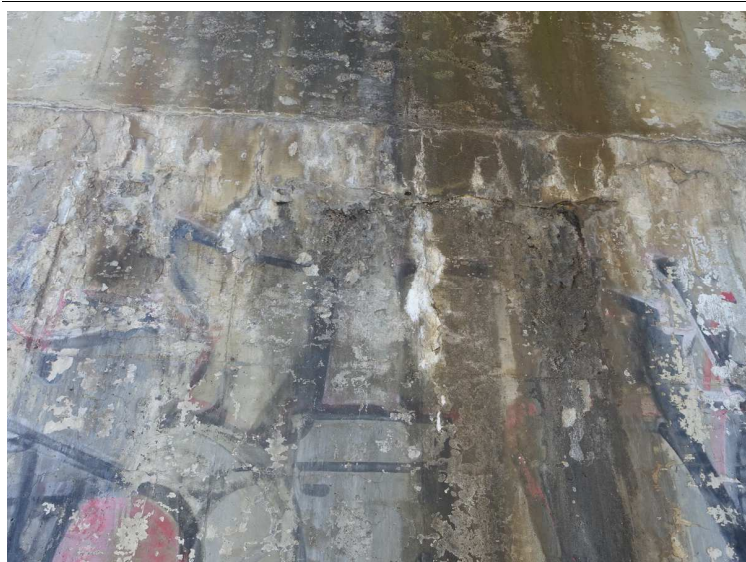
- Zdivem prosakuje voda a pojivo, tvoří se krusty (viz foto č. 2). Zdivo je nepravidelně popraskané, trhliny o šířce až 0,5 mm. Beton je zvětralý, místy se vydroluje až do hloubky 20 mm. Nátěr se olupuje. Na zdivu je graffiti.

- Průsaky vody s prostupujícím pojivem

**Foto č. 2 Opěra O 02 –**  
průsak vody a pojiva

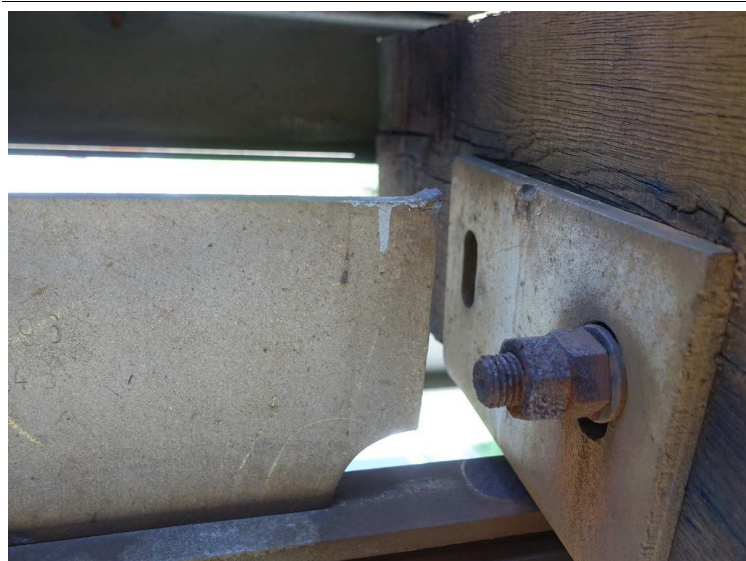
- Upevnění koleje: mostnicové šrouby jsou ojediněle uvolněné.
- Utržené kotevní plechy vlevo i vpravo mezi mostnicemi: č. 7 a 8, č. 13 a 14, č. 31 a 32, č. 43 a 44, č. 49 a 50, č. 61 a 62, č. 67 a 68. Jen vpravo jsou utržené mezi mostnicemi č. 25 a 26 (viz foto č. 3).

- Popraskané svary kotevních plechů centrického uložení
- Prohnilé mostnice a dřevokazné houby na mostnicích

**Foto č. 3 Svršek K 01 –**  
kotevní plech mezi mostnicí č.  
25 a 25 vpravo – trhlina

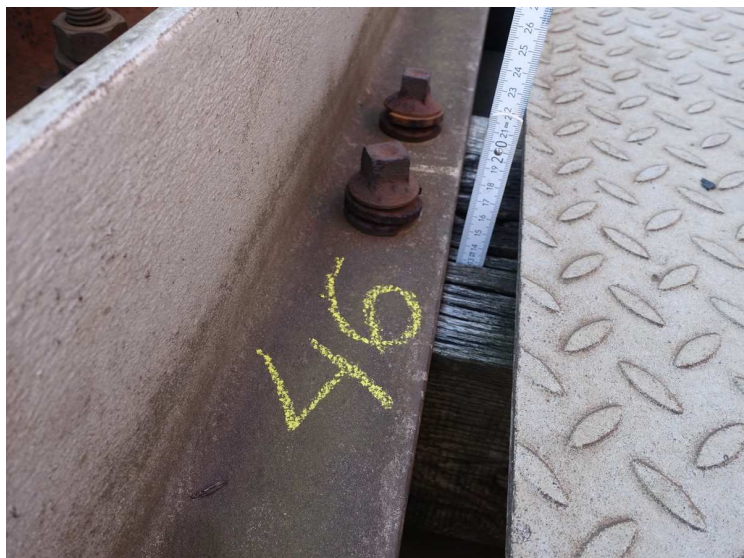
- Pozednice jsou podélně popraskané, při průjezdu vlaku pulzují až 10 mm.
- Mostnice jsou podélně popraskané, místy prohnílé do hloubky až 130 mm (viz foto č. 4). V sedlech místy nedosedají, při průjezdu vlaků pulzují i se sedly až 10 mm. Na mostnicích č. 3 vlevo (viz foto č. 5) a č. 72 vlevo je dřevokazná houba. Houba na mostnici č. 46 je odpadlá.

**Foto č. 4 Svršek K 01 –**  
mostnice č. 46 – prohnílá

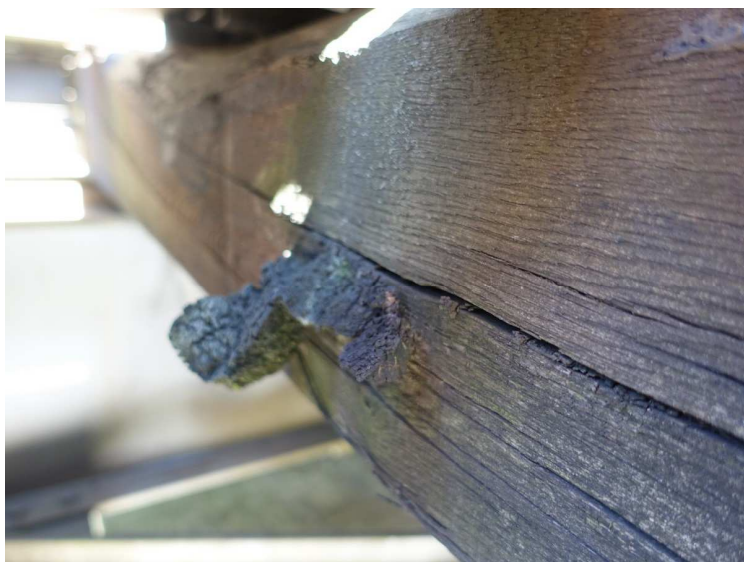
**Foto č. 5 Svršek K 01 –**  
mostnice č. 3 vlevo –  
dřevokazná houba
