# Protokol o podrobné prohlídce

mostního objektu provedené dle Vyhlášky Ministerstva dopravy č. 177/1995 Sb.  
a předpisu Správy železnic SŽDC S5 Správa mostních objektů

| <b>TÚ 0501</b><br>Plzeň hl.n.-seř.n.(včet.jen seř.n.) –<br>Mladotice (včetně) | | <b>DÚ 08</b><br>Kaznějov - Plasy | | <b>Evd. km</b><br><b>29,557</b> |
| <b>Objekt</b><br>most | <b>Úsek trati</b><br>šírá trať | <b>Vžitý název</b><br>Rybnice, Nebřeziny | | |

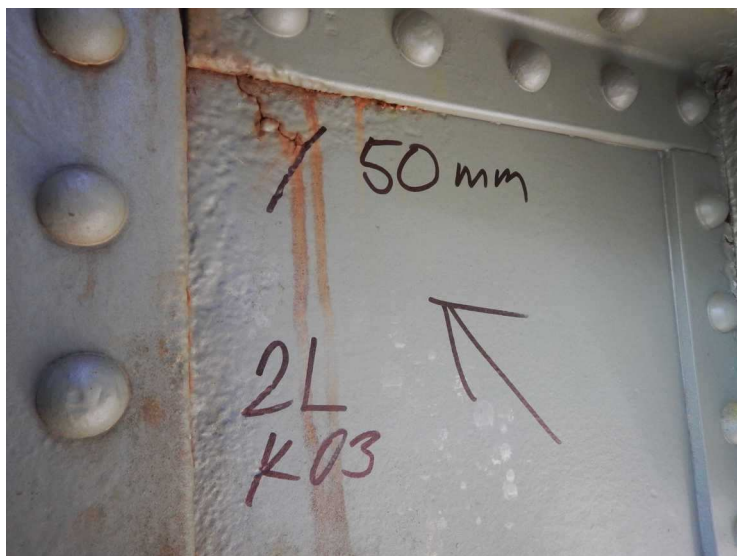
**Foto č. 1**

**Konstrukce K 03:**  
Příčník č. 2 vlevo, trhlina ve stojině

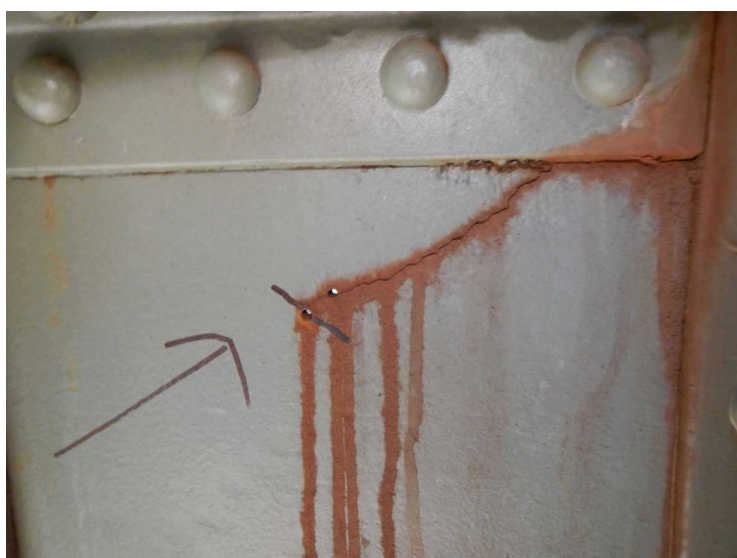
**Foto č. 2**

- Příčník č. 21 vlevo ve spoji se svislicí pod horním krčným úhelníkem **šikmá trhlinka** ve stojně viditelné délky **160 mm dále pokračuje pod horním krčným úhelníkem** – trhlinka 2 x navrtaná **(v PPM 2020 neevidováno)**, **(viz foto č. 2)**
- Spoj nad příčníkem č. 4 vpravo s podélníkem – chybí matice šroubu, zde porušená PKO – prostupuje koroze
- Příčník č. 20 vlevo ve spoji na příčník jsou ve svislém plechu volné 2 ks nýtů
- Příčník č. 21 vlevo ve spoji na příčník jsou ve svislém plechu volné 2 ks nýtů **(v PPM 2020 neevidováno)**

**Konstrukce K 03:**  
Příčník č. 21 vlevo, trhlina ve stojině

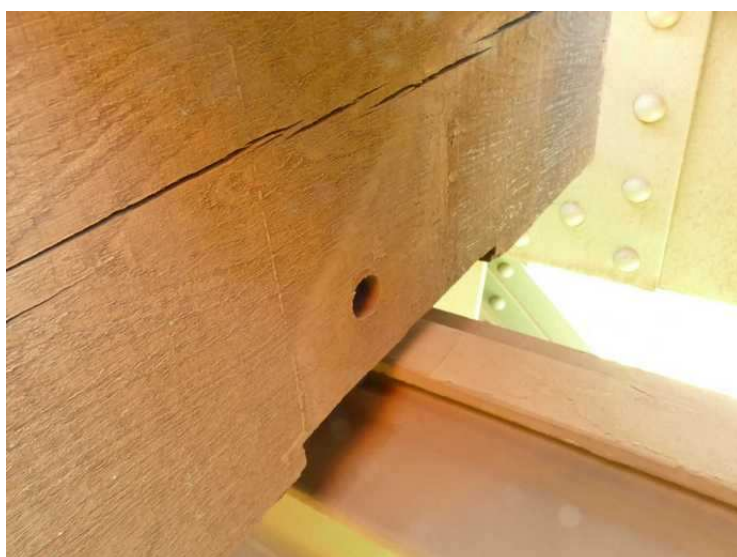
**Foto č. 3**

**Kolej č. 1 na K 03:**  
Mostnice č. 100 vpravo, chybí sedlo

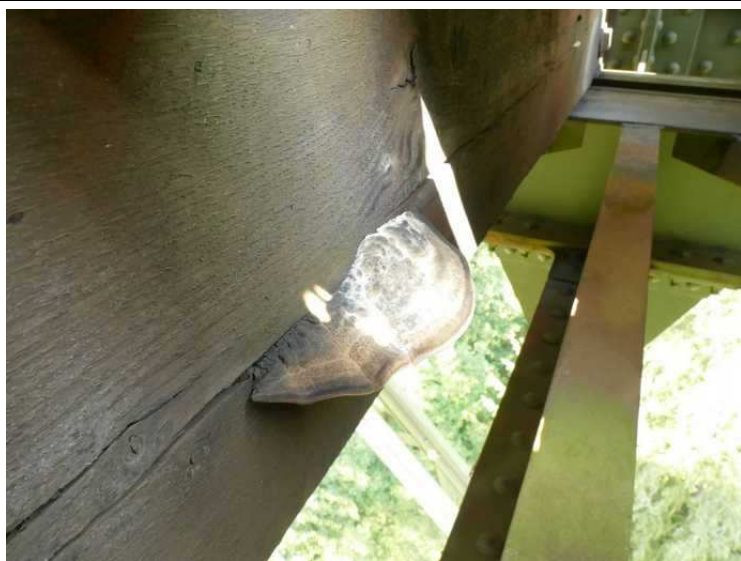
**Foto č. 4**

- V mostnicích č. 37 a č. 40 dřevokazné houby
- Stav sedel a mostnicových šroubů
- Cca 40 % mostnic vyhnílych
- Dolní vnitřní krční úhelníky hlavních nosníků jsou místy korozně oslabené až o 2 mm + v místě napojení svislic (u truhlíků) silná plátková koroze s porušeným PKO

**Kolej č. 1 na K 04:**  
Mostnice č. 37, dřevokazná  
houba

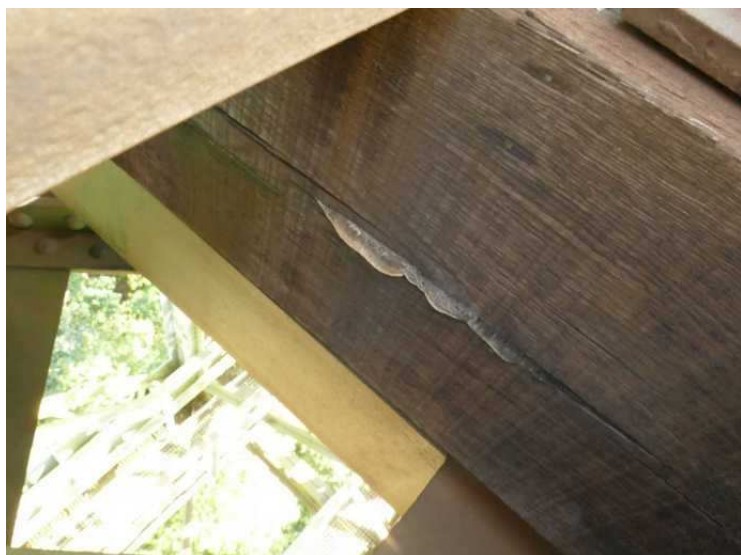
**Foto č. 5**

**Kolej č. 1 na K 04:**  
Mostnice č. 40, dřevokazná  
houba

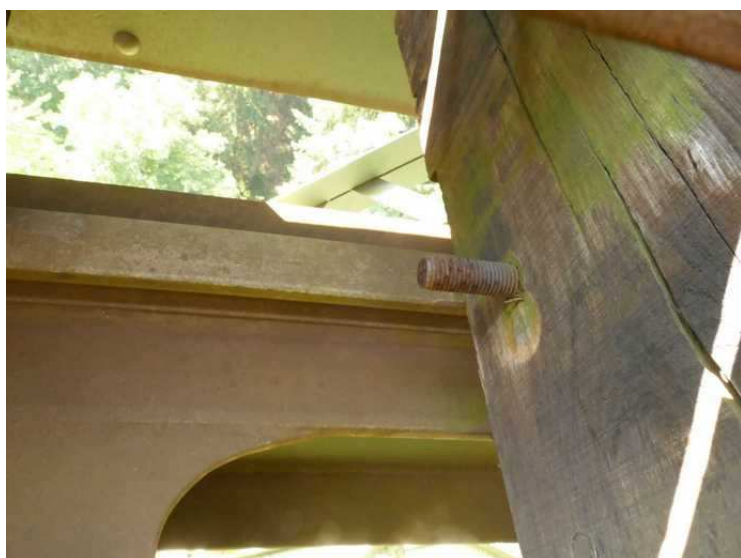
**Foto č. 6**

**Kolej č. 1 na K 04:**  
Mostnice č. 54 vpravo, chybí  
sedlo
