## Technická zpráva

| <b>Název stavby</b> | Optimalizace a elektrizace trati České Velenice (mimo) –<br>Veselí nad Lužnicí (mimo) |
| <b>Stupeň dokumentace</b> | Projektová dokumentace pro provádění stavby (PDPS) |
| <b>Název mostu, číslo objektu</b> | SO 12-20-01 Železniční most v ev. km 46,793 |

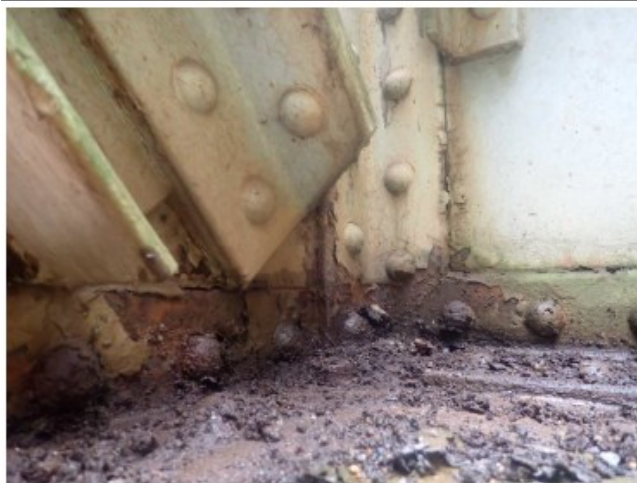
- Hlavní nosníky: nad ložisky jsou dolní krční úhelníky ojediněle oslabené důlkovou korozi do hloubky až 1 mm (viz foto č. 1).
- Příčníky: nad ložisky jsou dolní krční úhelníky ojediněle oslabené důlkovou korozi do hloubky až 1 mm.
- Podélníky: horní pásnice v místě uložení mostnic jsou korozně oslabené až o 1 mm. Pod mostnicí č. 51 vlevo je na krčním úhelníku volný nýt.
- PKO: nátěr je místy sešlý, prorozavění nátěrů do cca 30 % plochy (Ri 5).
- Uložení: ložiska stav dobrý. PKO: nátěr je místy sešlý, prorozavění nátěrů do cca 10 % plochy (Ri 5).

**Foto č. 1 Konstrukce K 01** –  
hlavní nosník vlevo nad P 01 –  
korozní oslabení

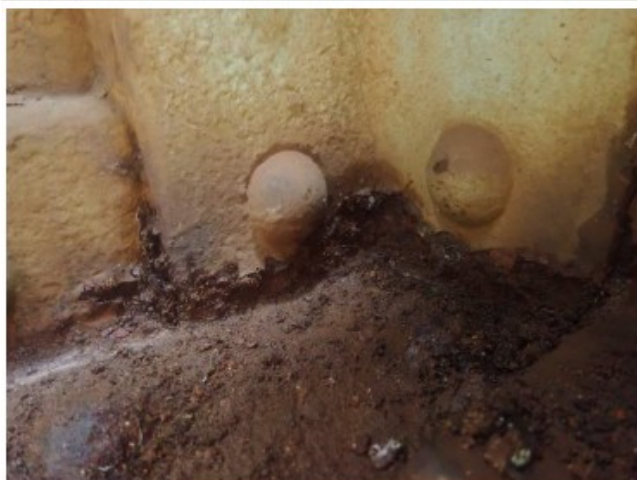
**Foto č. 2 Konstrukce K 02** –  
příčník vlevo nad O 02 –  
korozní oslabení

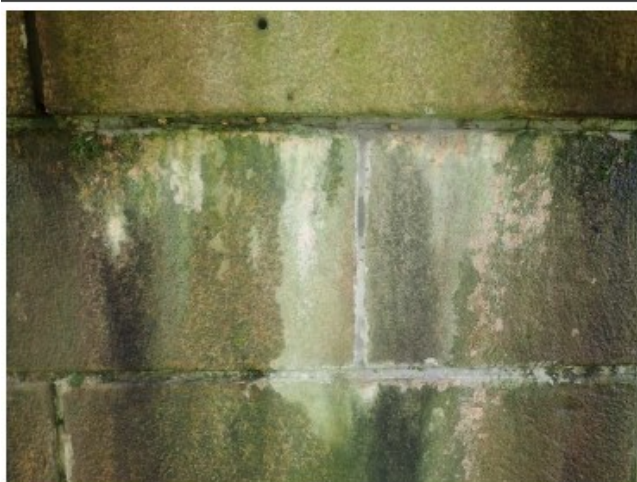
- Zdivem prosakuje voda a pojivo (viz foto č. 3). Na zdivu slabě roste mech a řasa.

**Foto č. 3 Pilíř P 01** – líc  
z otvoru 2 – průsak vody a  
pojiva

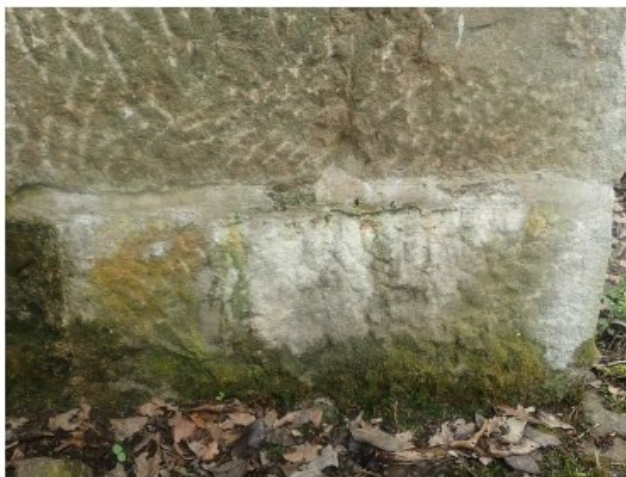
- Spárování je ojediněle popraskané, ojediněle se vydroluje do hloubky až 10 mm. Zdivem prosakuje voda a pojivo (viz foto č. 4). V dolní části roste na zdivu mech.
- Úložný práh: stav dobrý, horní plocha je slabě znečištěná. Omazání kolem ložisek je popraskané a vydroluje se až do hloubky 20 mm.
- Závěrná zeď: zdivem slabě prosakuje voda, spárování je ojediněle popraskané, ojediněle se vydroluje až do hloubky 10 mm.

**Foto č. 4 Opěra O 02 –**  
vpravo – průsak vody a pojiva
