# Protokol o podrobné prohlídce

mostního objektu provedené dle Vyhlášky Ministerstva dopravy č. 177/1995 Sb.  
a předpisu Správy železnic SŽDC S5 Správa mostních objektů

| <b>TÚ 2131</b><br>Valašské Meziříčí (mimo) –<br>Frýdek – Místek (mimo) | | <b>DÚ 10</b><br>Frenštát pod Radhoštěm –<br>Kunčice pod Ondřejníkem | | <b>Evd. km</b><br><b>85,663</b> |
| <b>Objekt</b><br>most | <b>Úsek trati</b><br>Širá trať | <b>Vžitý název</b><br>provizorka u Siemensu | | |

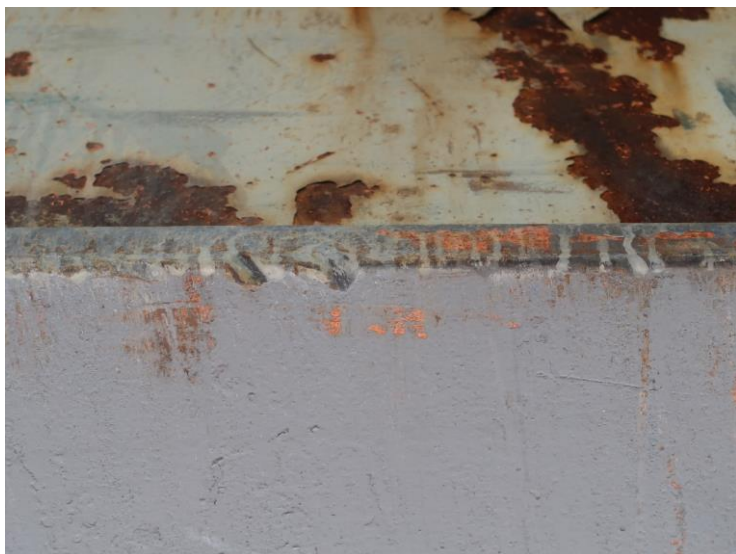
- Podhled konstrukce je místy poškrábaný a u konce konstrukce jsou na hranách vruby do hloubky cca 5 mm (foto č. 1).

- vruby
- trhliny ve svarech přímého upevnění koleje

**Foto č. 1 Konstrukce K 01 -**  
dolní pásnice vlevo - vruby a  
koroze

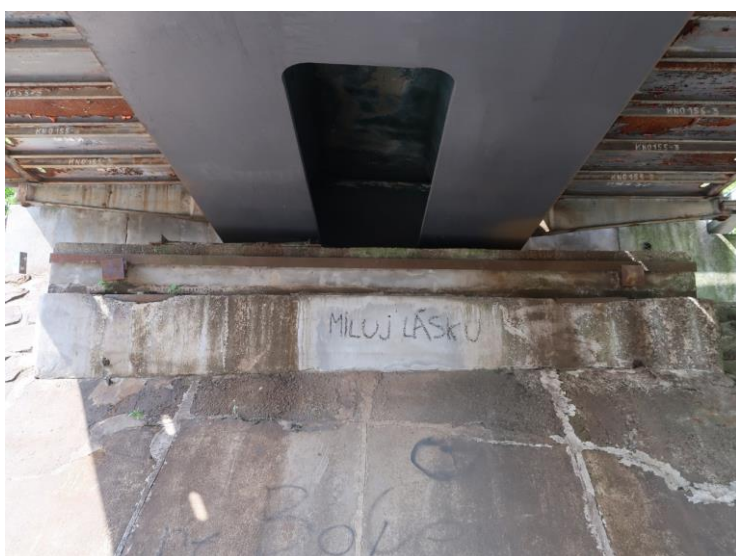
- Materiál opěry je místy degradovaný a popraskaný. Místy jsou stopy po stékání koroze (foto č. 2).

- degradovaný materiál

**Foto č. 2 Opěra O 01 -**  
degradovaný materiál, stopy po  
stékání vody

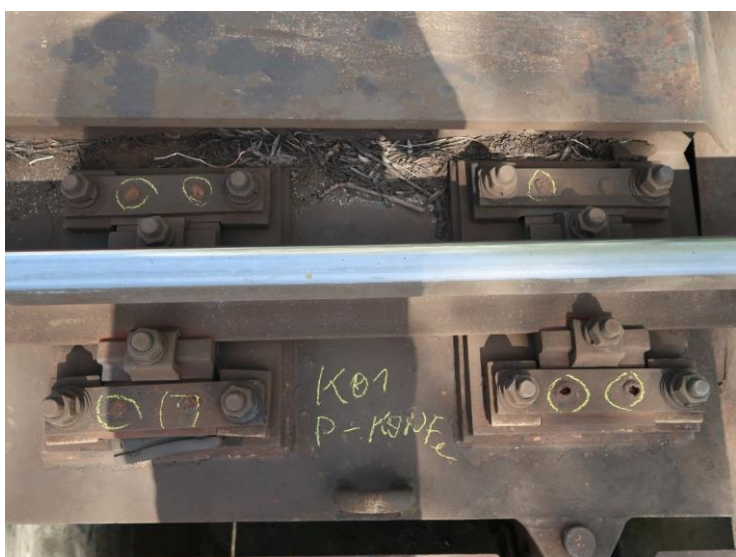
- Kolejové lože: Ve výběhu před i za objektem je znečištěné a porůstá vegetací.
- Kolej. podpory: Dřevěné pražce ve výbězích jsou rozpraskané a nahnílé.
- Svěrky: V upevnění kolejnic jsou dotažené.
- PUK: Jednotlivé části přímého upevnění koleje korodují a jsou znečištěné od brzdného prachu.  
Plastové krytky kotevních šroubů jsou místy popraskané.  
Matice na šroubech upevňovacích lišt jsou uvolněné.  
Ve svarech v místě připojení kotevních trnů k upevňovacím lištám jsou trhliny (u každého PUK jsou 4 svary) (foto č. 3).

**Foto č. 3 Přímé upevnění**  
koleje - trhliny ve svarech
