# Protokol o podrobné prohlídce

mostního objektu provedené dle Vyhlášky Ministerstva dopravy č. 177/1995 Sb. a předpisu Správy železnic SŽDC S5 Správa mostních objektů

| <b>TÚ 2131</b><br>Valašské Meziříčí (mimo) –<br>Frýdek-Místek (mimo) | | <b>DÚ 16</b><br>Pržno - Baška | | <b>Evd. km</b><br><b>105,633</b> |

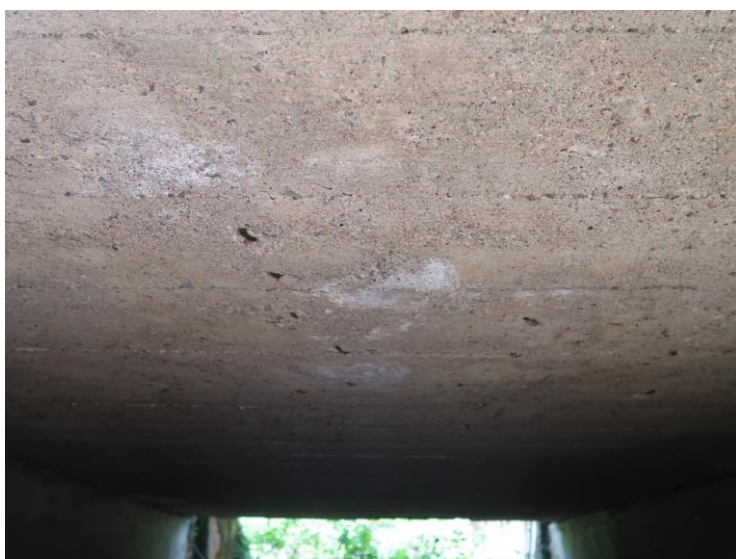
- Na podhledu konstrukce je na několika místech degradovaný beton až na korodující výztuž (viz foto č. 1)
- Na levé dolní hraně u opěry O 01 je degradovaný beton v délce 400 mm až na korodující výztuž. (viz foto č. 2)
- Na bočních stranách jsou nepravidelné trhliny se stopami po průsacích vody a výluzích pojiva.
- Římsy jsou ojediněle popraskané a slabě porůstají mechem. Na horních plochách jsou přesypané štěrkem a slabě porůstají vegetací.

- stopy po průsacích vody a výluzích pojiva
- degradovaný beton podhledu
- obnažená korodující výztuž.

**Foto č. 1 Konstrukce K 01** –  
podhled konstrukce - obnažená  
korodující výztuž.

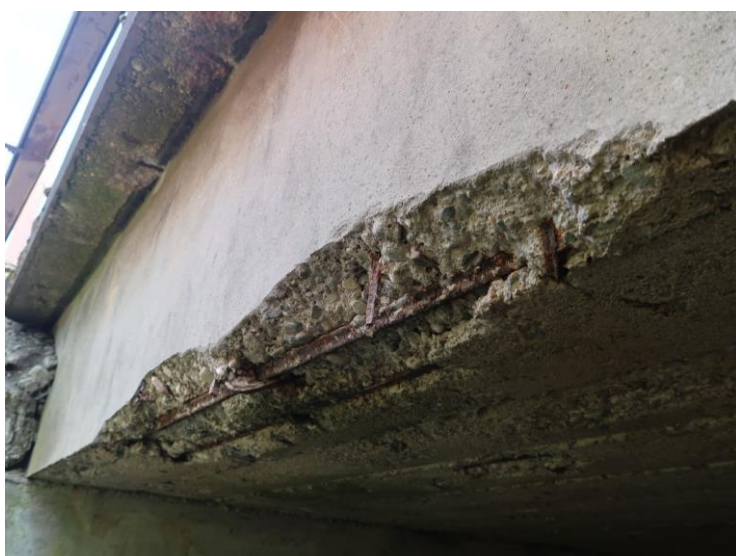
**Foto č. 2 Konstrukce K 01** –  
podhled konstrukce, levá hrana  
degradovaný beton, obnažená  
výztuž.

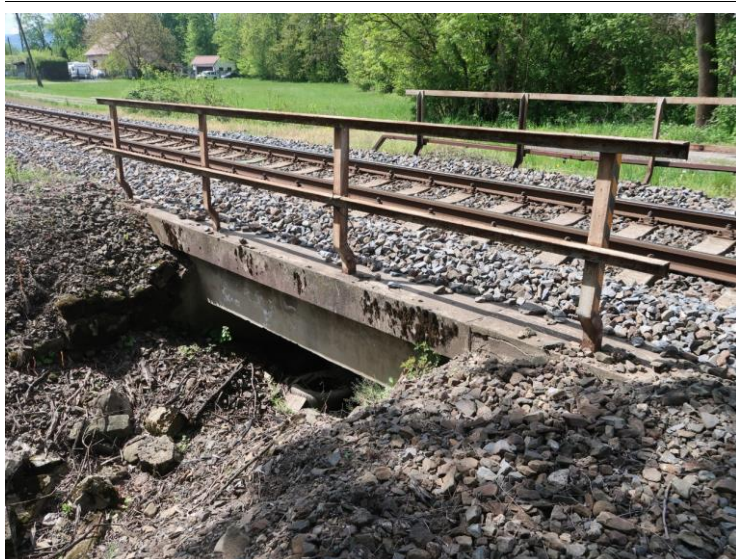
- Křídlo je zasypané. Římsa je přesypaná štěrkem ( foto č. 3).

**Foto č. 3 Opěra O 01 a O 02**  
– zasypaná křídla, přesypané  
římsy
