# Protokol o podrobné prohlídce

mostního objektu provedené dle Vyhlášky Ministerstva dopravy č. 177/1995 Sb.  
a předpisu Správy železnic SŽDC S5 Správa mostních objektů

| <b>TÚ 2131</b><br>Valašské Meziříčí (mimo) –<br>Frýdek-Místek (mimo) | | <b>DÚ I1</b><br>žst. Baška | | <b>Evd. km</b><br><b>108,594</b> |

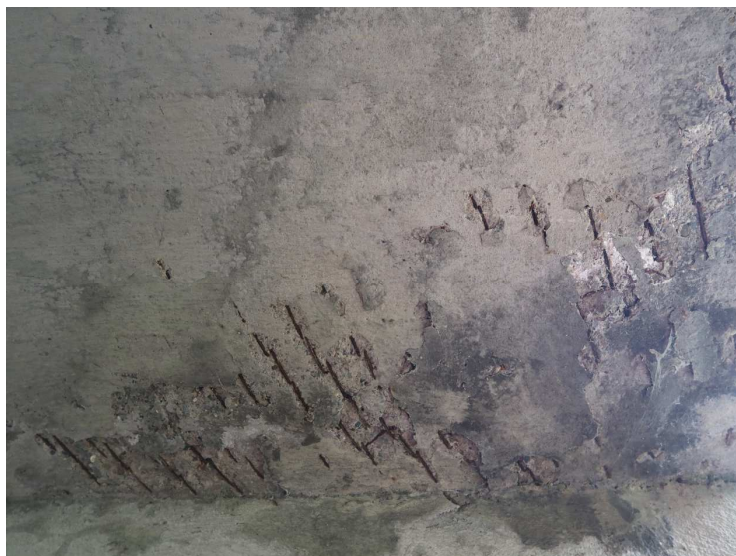
- V okolí dilatačních a úložných spár jsou stopy po průsacích vody a mírně prostupují výluhy pojiva.
- Na podhledu konstrukce je u pravé hrany degradovaný beton a prostupuje zde obnažená korodující výztuž (foto č. 1).

- trhliny
- stopy po průsacích vody s výluhy pojiva
- degradovaný beton s obnaženou korodující výztuží
- vrypy na hranách konstrukce

**Foto č. 1 Konstrukce K 01** –  
podhled vpravo nad O 02 –  
degradovaný beton, obnažená  
korodující výztuž

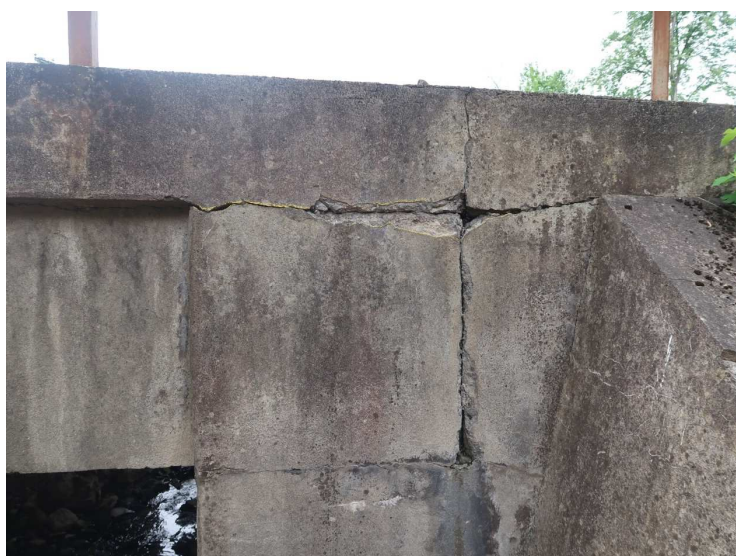
- Na pravé boční straně konstrukce nad O 02 je trhlina a v jejím okolí beton degraduje (foto č. 2).
- Římsy jsou popraskané, na levé římse jsou dvě svislé trhliny šířky až 5 mm, beton je kolem vydrolený. Levá římsa je odpojená od konstrukce a je vysunutá o 50 mm od osy koleje. Na podhledu pravé římsy vede po celé délce trhlina šířky až 1 mm.

**Foto č. 2 Konstrukce K 01,**  
zprava nad O 02 – trhliny,  
degradovaný beton

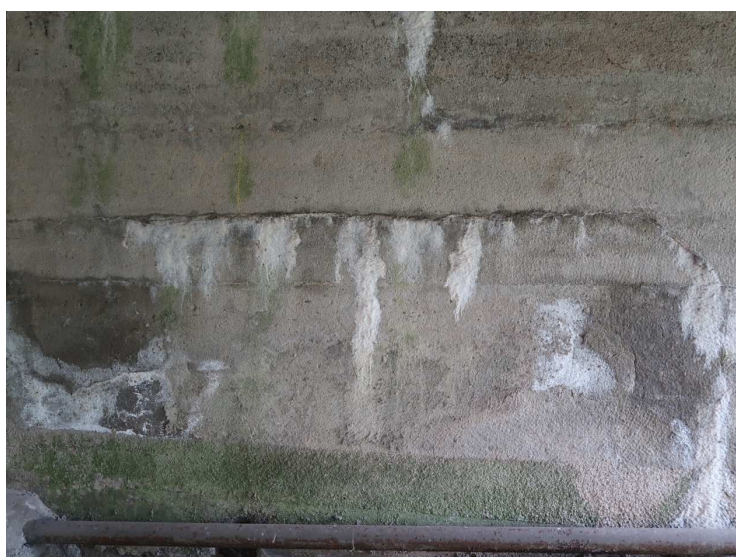
- Na opěře je ve střední části popraskaný beton se stopami po průsacích vody, výluhy pojiva a krustou (foto č. 3).
- Ochranná kamenná zídka je rozrušená a v délce 7,0 m zcela chybí.
- Na bočních stranách trhlinami prostupují výluhy pojiva. Kolem styčné a úložné spáry je vydrolený beton.
- Vlevo na začátku je římsa odpojená a vysunutá o 50 mm od osy koleje.

- trhliny
- stopy po průsacích vody s výluhy pojiva a krustou
- degradovaný beton
- vysunutá římsa

**Foto č. 3 Opěra O 01** – střed  
- trhliny, průsaky vody s výluhy  
pojiva a krustou
