# Protokol o podrobné prohlídce

mostního objektu provedené dle Vyhlášky Ministerstva dopravy č. 177/1995 Sb.  
a předpisu Správy železnic SŽDC S5 Správa mostních objektů

| <b>TÚ 2121</b><br>Kojetín (mimo) –<br>Valašské Meziříčí (m.)(bez žst. Hulín) | | <b>DÚ 12</b><br>Bystřice p. Host. - Loukov | | <b>Evd. km</b><br><b>36,625</b> |
| <b>Objekt</b><br>most | <b>Úsek trati</b><br>šířá trať | <b>Vžitý název</b><br>Státní sil. II. třídy, Bystřice-Chvalčov | | |

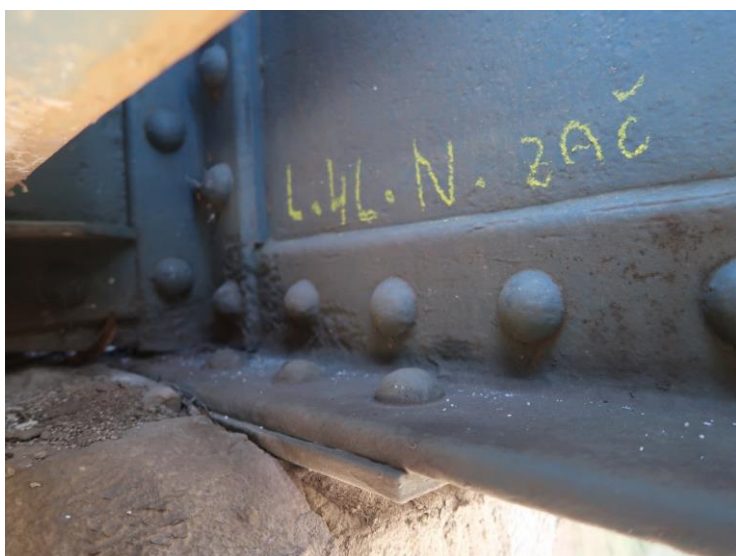
- Ložiska na opěře O 01 a O 02 jsou prosedlá, dolní pásnice hlavních nosníků se opírají o úložný práh (foto č. 1 a 2). Obetonování ložisek je popraskané a povrchově degradované.

- dosedání nosníku na úložný práh, degradovaný beton pod ním

**Foto č. 1 Opěra O 01 -  
úložný práh** – dosedání  
nosníku na úložný práh

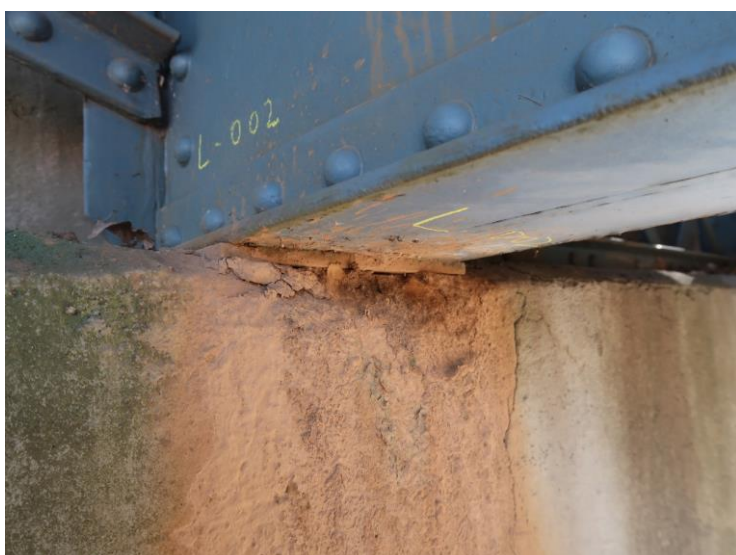
- dosedání nosníku na úložný práh, degradovaný beton pod ním
- svislé trhliny v místě pod dosedání nosníku na úložný práh

**Foto č. 2 Opěra O 02 -  
úložný práh** – dosedání  
nosníku na úložný práh

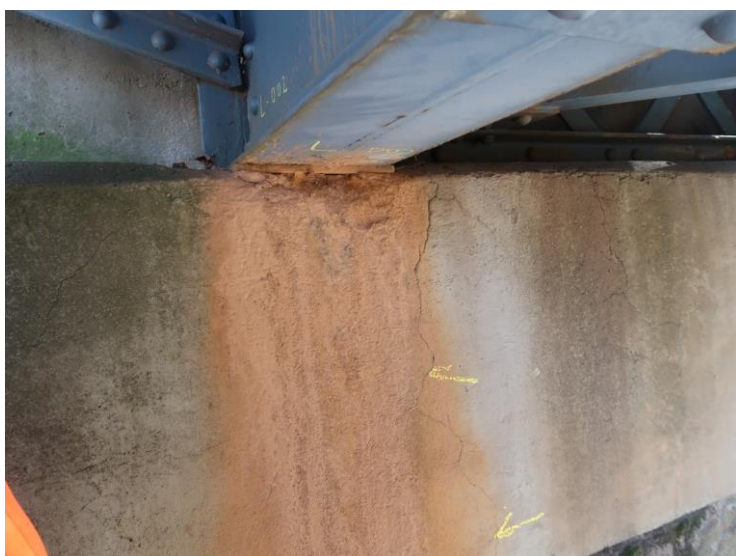
**Foto č. 3 Opěra O 02 -  
úložný práh** – trhliny v  
úložném prahu z důvodu  
dosedání nosníku na úložný  
práh
