# Protokol o podrobné prohlídce

mostního objektu provedené dle Vyhlášky Ministerstva dopravy č. 177/1995 Sb.  
a předpisu Správy železnic SŽDC S5 Správa mostních objektů

| <b>TÚ 2201</b><br>Nezamyslice (mimo) –<br>Olomouc hl.n. (mimo) | | <b>DÚ 04</b><br>Pivín - Bedihošť | | <b>Evd. km</b><br><b>75,434</b> |
| <b>Návrh hodnocení stavebního stavu</b><br><b>2 / 1</b> | | <b>Odpovědný pracovník vykonavatele</b><br>Adam Ludvík | | <b>Rok podrobné prohlídky</b><br>2024 |

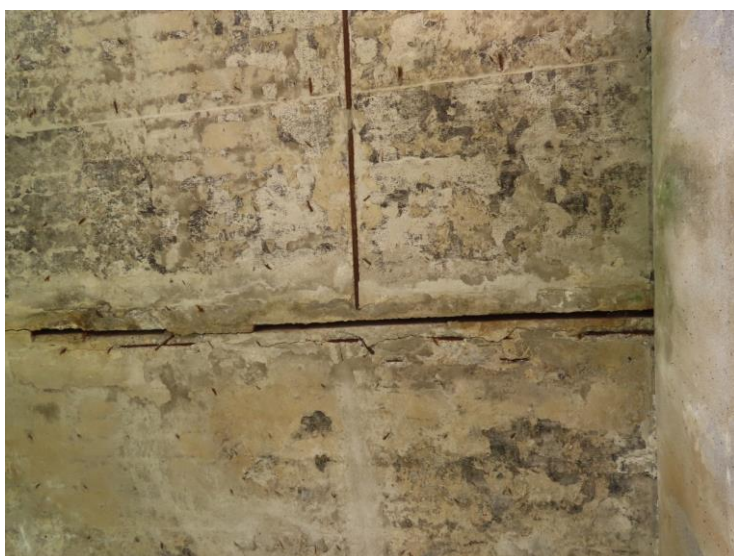
- Beton podhledu konstrukce je značně povrchově degradovaný, zavlhlý, oloupaný a místy popraskaný trhlinami šířky do 0,3 mm se stopami po průsacích vody s výluhy pojiva. Na celé ploše je krycí vrstva vydrolená a bodově obnažená pomocná výztuž, která koroduje (foto č. 1). V pravidelných rozestupech jsou obnažené korodující příčné pruty výztuže. V místě dilatační spáry je beton značně zavlhlý, popraskaný trhlinami šířky až 2 mm, v některých částech je beton ze spáry zcela vydrolený.

- degradovaný beton s obnaženou korodující výztuží
- stopy po průsacích vody s výluhy pojiva

**Foto č. 1 Konstrukce K 01 –**  
podhled nad O 02 –  
degradovaný beton, obnažená  
korodující výztuž, průsaky vody  
s výluhy pojiva

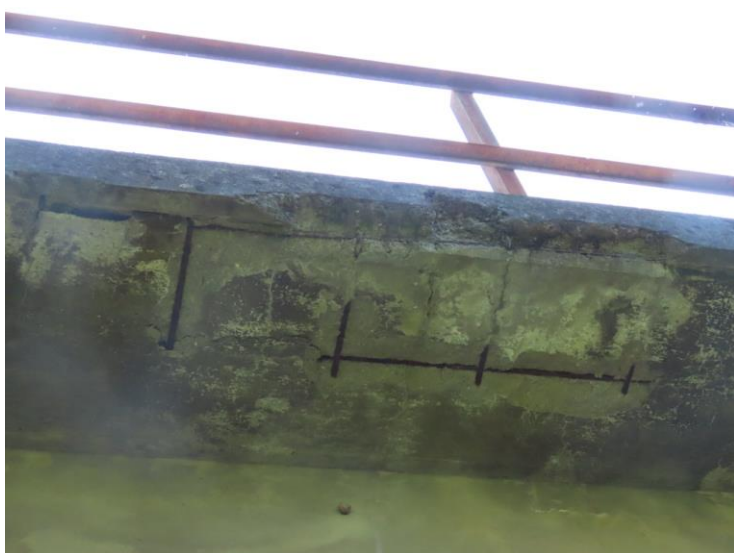
- Římsa zleva je povrchově degradovaná a zavlhlá. Na jejím podhledu jsou stopy po značných průsacích vody, beton je místy vydrolený do hloubky až 30 mm s obnaženou korodující výztuží (foto č.2). V místě těchto vydrolených ploch je dolní hrana v délce až 1500 mm vyštípnutá do hloubky až 150 mm a obnažená výztuž koroduje.

**Foto č. 2 Konstrukce K 01 –**  
římsa vlevo, podhled –  
degradovaný beton  
s obnaženou korodující výztuží

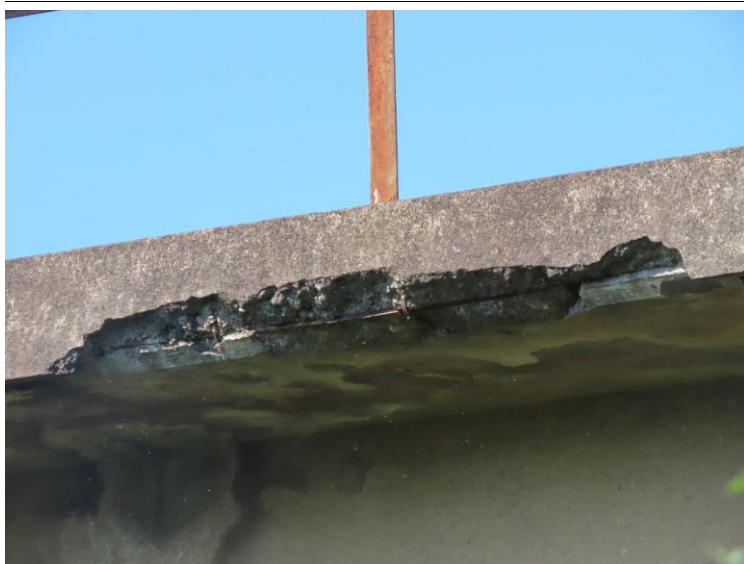
- Římsa zprava je povrchově degradovaná a zavlhlá, na podhledu jsou patrné stopy po značných průsacích vody. Beton dolní hrany je ve střední části v délce až 1000 mm vydrolený do hloubky až 60 mm a obnažená výztuž koroduje (foto č.3).

**Foto č. 3 Konstrukce K 01 –**  
římsa vpravo, podhled –  
degradovaný beton  
s obnaženou korodující výztuží
