# Protokol o podrobné prohlídce

mostního objektu provedené dle Vyhlášky Ministerstva dopravy č. 177/1995 Sb.  
a předpisu Správy železnic SŽDC S5 Správa mostních objektů

| <b>TÚ 2201</b><br>Nezamyslice (mimo) –<br>Olomouc hl.n. (mimo) | | <b>DÚ 04</b><br>Pivín - Bedihošť | | <b>Evd. km</b><br><b>75,564</b> |

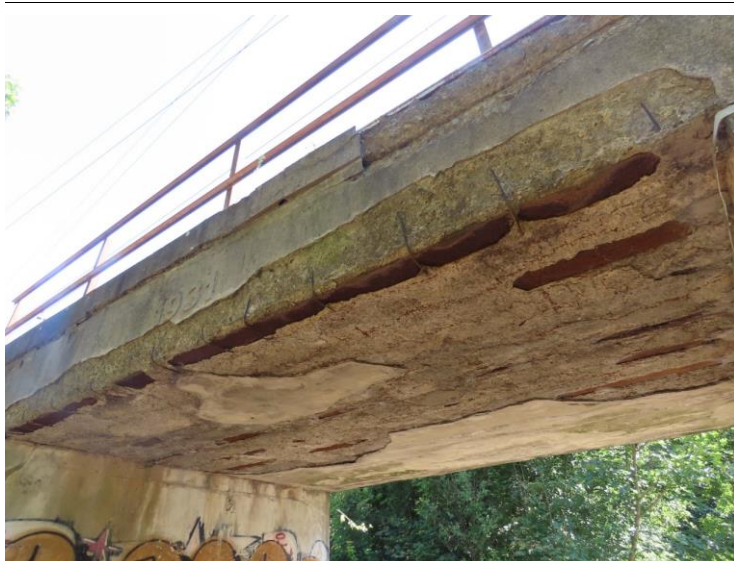
- Na podhledu konstrukce je vydrolený beton až na obnažené dolní pásnice zabetonovaných nosníků, na ploše cca 10 m<sup>2</sup>. Stav korozního napadení PKO: 99% (Ri 5) (foto č. 1).

- Celkem 6 pásnic je obnažených a korodují. Dolní pásnice jsou na začátku a na konci v místech uložení oslabené korozi až o 3 mm v délce až 400 mm od úložné spáry. Tvoří se plátková koroze.

- Beton podhledu konstrukce je degradovaný a vydrolený. Trhlinami prostupují výluhy pojiva.
- Z úložných spár jsou patrné stopy po průsacích vody s výluhy pojiva.

**Foto č. 1 Konstrukce K 01** – podhled – degradovaný beton, obnažená korodující výztuž a dolní pásnice zabetonovaných nosníků, průsaky vody s výluhy pojiva

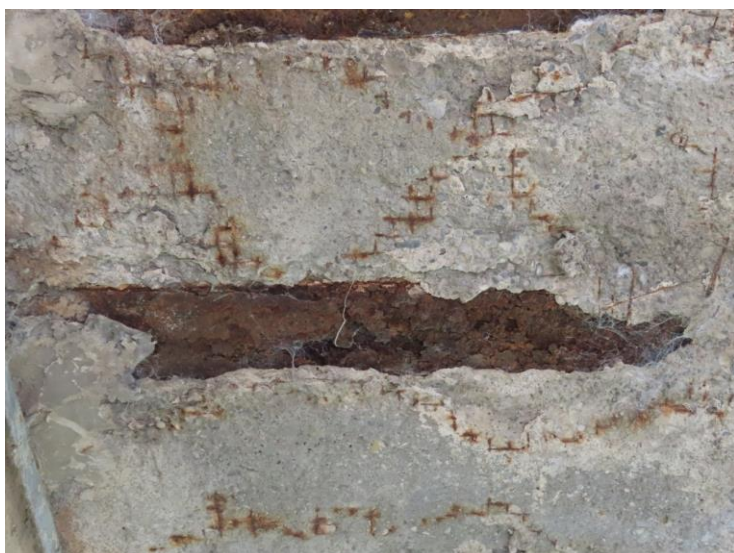
- V pravé boční straně konstrukce vede dole u hrany podélná vodorovná trhlinka po celé délce desky. Z trhlín jsou patrné průsaky vody. Beton je kolem popraskaný a vydrolený do hloubky až 50 mm (foto č. 2).

**Foto č. 2 Konstrukce K 01** – podhled – degradovaný beton, plátková koroze dolních pásnic zabetonovaných nosníků

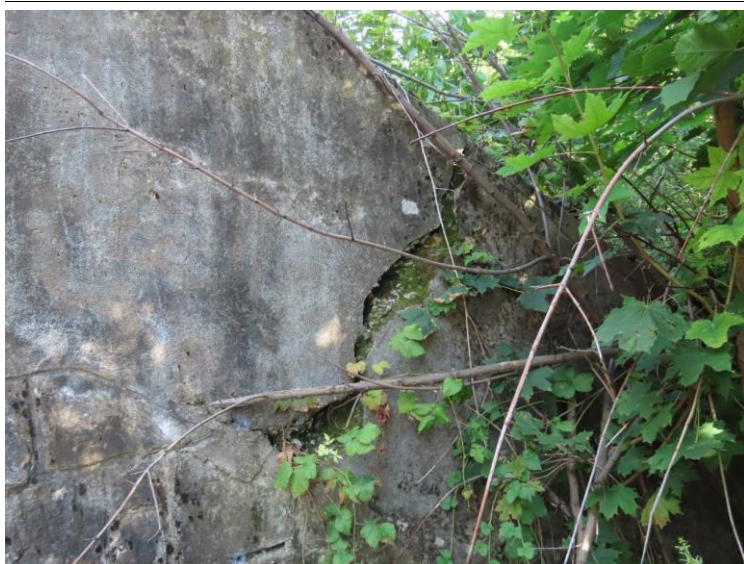
- U opěry vede svislá schodovitá trhlina ve spárování, kameny se v okolí trhliny vysouvají až o 15 mm. Spárování je popraskané a místy vypadané.
- V betonové části vedou trhliny šířky do 0,5 mm.
- Nadbetonovaná část je od křídla odpojená, ve střední části vede šikmá trhlina šířky až 10 mm (foto č. 3).
- Křídlo místy porůstá vegetací a mechem.

**Foto č. 3 Opěra O 02** – křídlo vpravo, betonová část, střed – trhliny s degradovaným betonem
