# Protokol o podrobné prohlídce

mostního objektu provedené dle Vyhlášky Ministerstva dopravy č. 177/1995 Sb.  
a předpisu Správy železnic SŽDC S5 Správa mostních objektů

| <b>TÚ 2201</b> Nezamyslice (mimo) - Olomouc hl. n. (mimo) | | <b>DÚ 12</b> Vrbátky - Blatec | | <b>Evd. km</b><br><b>98,732</b> |
| <b>Objekt</b><br>most | <b>Úsek trati</b><br>šířá trať | <b>Vžitý název</b><br>Novosadský most přes Moravu | | |

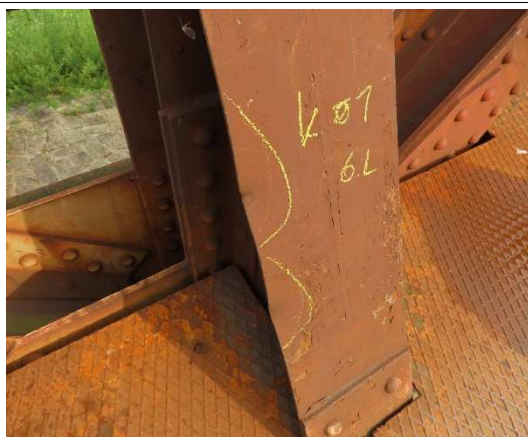
– **Foto č. 1 Konstrukce K 01 – L. hl.n.**  
6. koutová výztuha - deformace

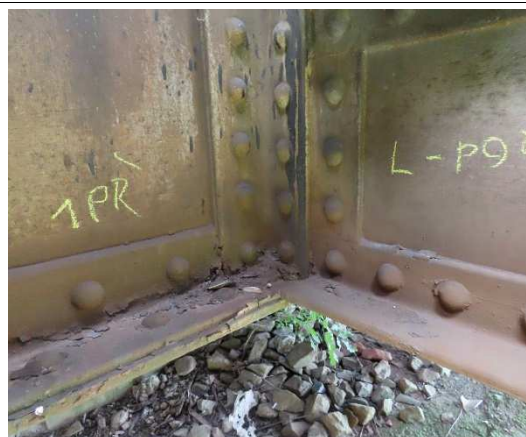
- Styčnickové plechy a dolní krční úhelníky příčníků jsou místy korozí důlkovitě oslabené až o 1 mm a narůstá zde koroze. (foto č. 2)

– **Foto č. 2 Konstrukce K 01 – 1.**  
příčník – L. podélník - oslabení

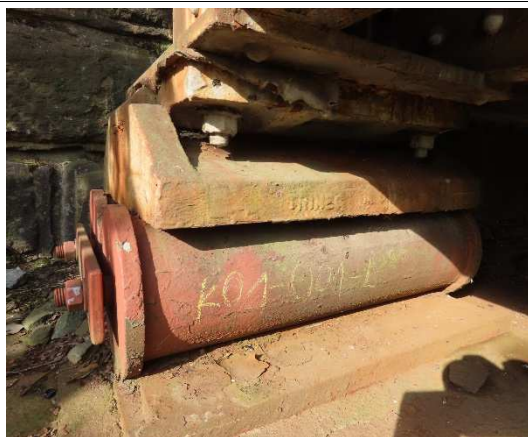
- Obetonování ložisek je popraskané a degradované.
- Válce pohyblivých ložisek na opěře O 01 jsou posunuté a horní vahadlová deska naráží na okolky válců (foto č. 3 a 4).

– **Foto č. 3 Konstrukce K 01 – P.**  
ložisko na O 01 - posun do okolků

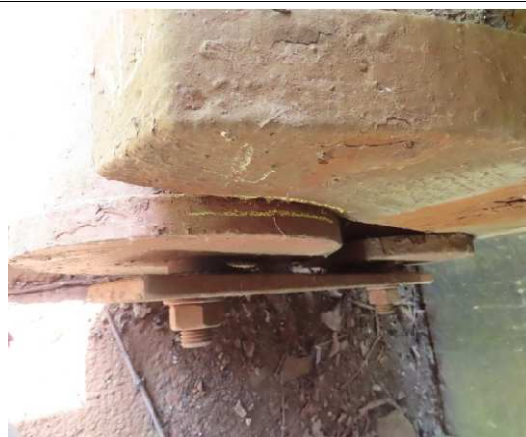
– **Foto č. 4 Konstrukce K 01 – P.**  
ložisko na O 01 - posun do okolků

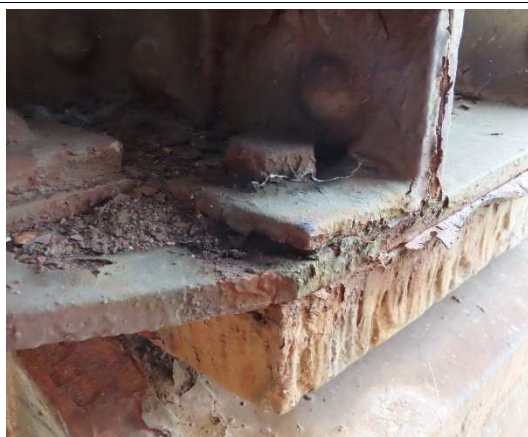
- V místě styku svislic a diagonál u dolního pasu příhradových nosníků narůstá koroze a ocelové prvky jsou v těchto místech korozí oslabené až o 1 mm. (foto č. 5)

- **Foto č. 5 Konstrukce K 02** – styku svislic a diagonál u dolního pasu příhradových nosníků

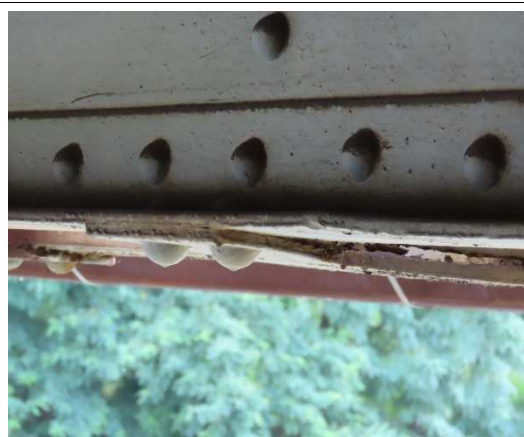
- **Foto č. 6 Konstrukce K 02** – Dolní vnější úhelník pravého podélníku v 1. poli u 1. příčnicku

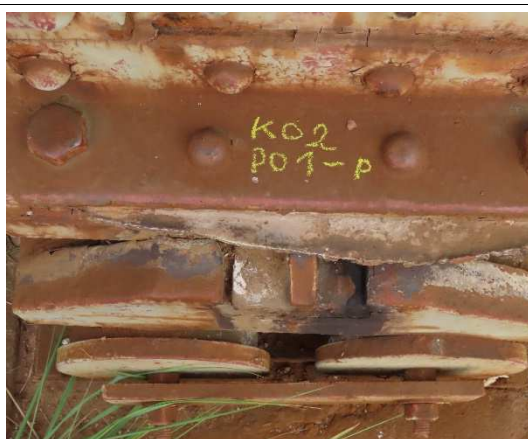
- Obetonování ložisek je popraskané a degradované.
- Válce pohyblivých ložisek na pilíři P 01 jsou mírně zkřížené (foto č. 7).
- Pevná ložiska nad P 02 jsou naražena proti směru staničení (foto č. 8).

- **Foto č. 7 Konstrukce K 02** – pravé ložisko na P 01 - zkřížené válce

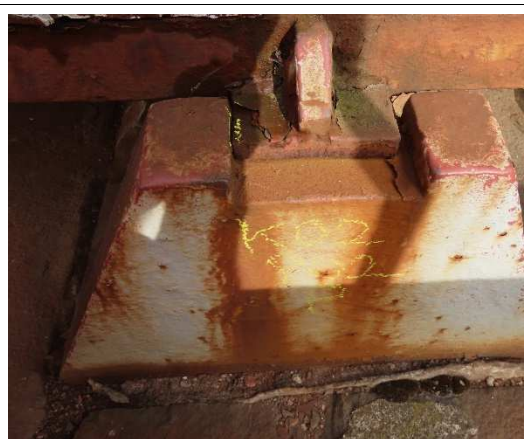
- **Foto č. 8 Konstrukce K 02** – pravé ložisko na P 02 - naražení

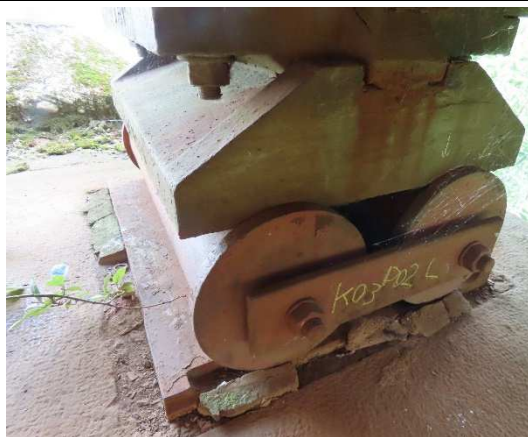
- Obetonování ložisek je popraskané a degradované
- Válce pohyblivých ložisek na pilíři P 02 jsou zkřížené a horní vahadlová deska naráží na okolky válců (foto č. 9).
- Pevná ložiska nad P 03 jsou naražena proti směru staničení (foto č. 10).

– **Foto č. 9 Konstrukce K 03** – levé ložisko na P 02 - zkřížené válce, obetonování

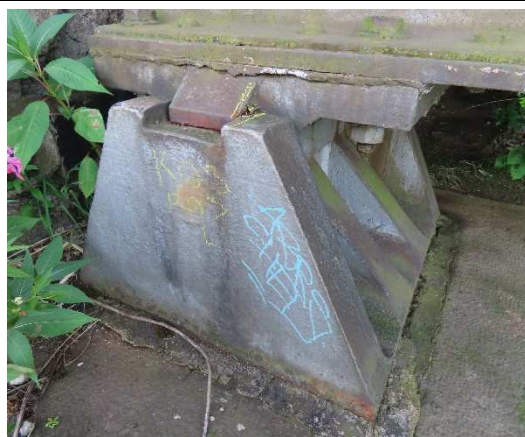
– **Foto č. 10 Konstrukce K 03** – levé ložisko na P 03 - naražení

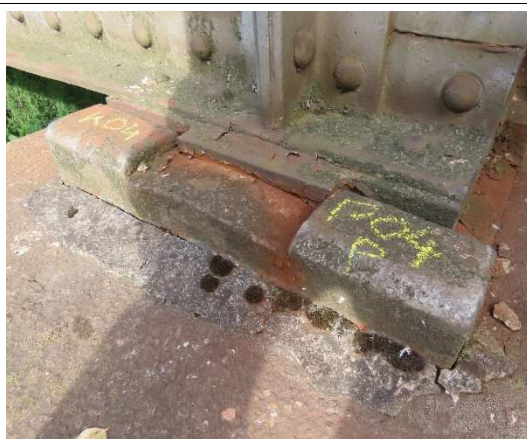
- Levé pevné ložisko na pilíři P 04 je prosedlé až o 10 mm a hlavní nosník naráží o zarážku dolní ložiskové desky (foto č. 11 a 12).

– **Foto č. 11 Konstrukce K 04** – pravé ložisko na P 04 – naražení, obetonování

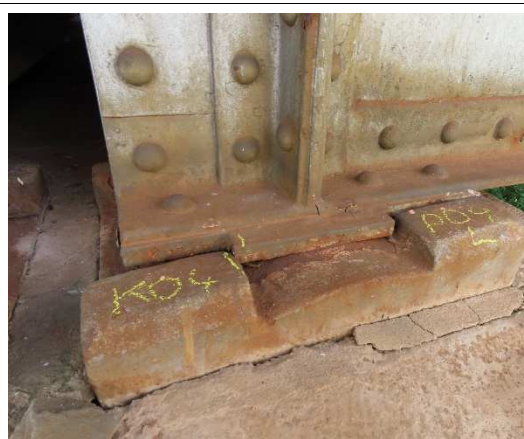
– **Foto č. 12 Konstrukce K 04** – levé ložisko na P 04 - nosník naražený na zarážku dolní ložiskové desky

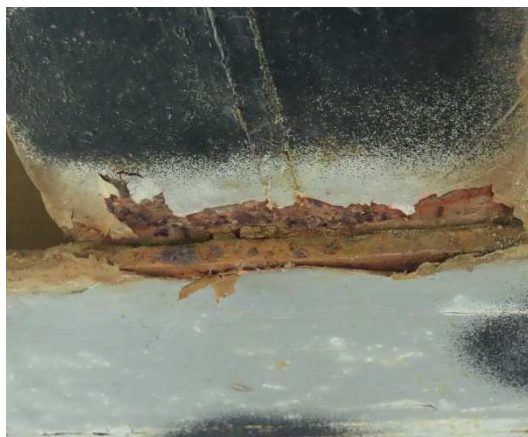
- Na pásnicích horních přírub podélníků jsou otvory po původním rozdělení mostnic.
- Styčnickové plechy a dolní krční úhelníky příčníků jsou místy korozí důlkovitě oslabené až o 1 mm a narůstá zde koroze. (foto č. 13)
- Pásnice jsou korozí důlkovitě korozí oslabené až o 3 mm a hlavy nýtů jsou zde korozí strávené až o 10%. Pásnice horních přírub podélníků jsou pod mostnicemi vytlučené až o 2 mm. (foto č. 14).

– **Foto č. 13 Konstrukce K 05** – pravý podélník, koroze

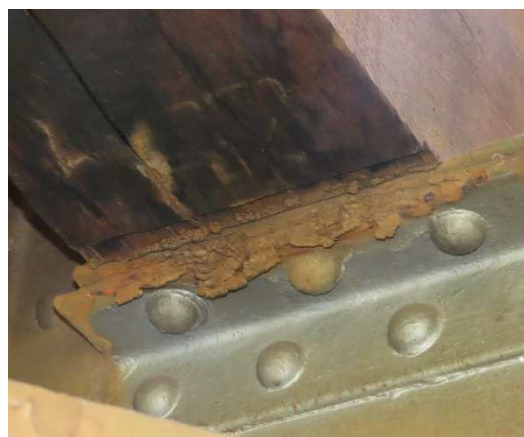
– **Foto č. 14 Konstrukce K 04** – pravý podélník, horní pásnice, oslabení, koroze

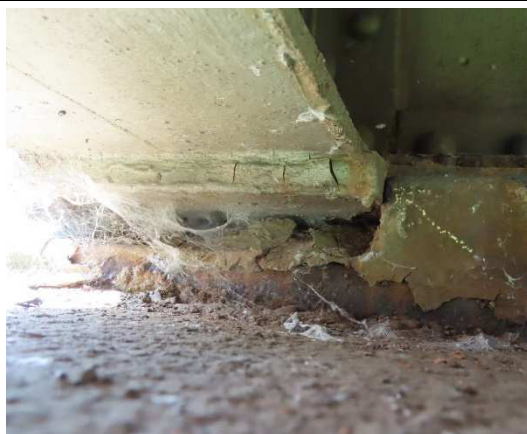
- Na pravém pohyblivém ložisku na pilíři P 04 je hlavní nosník opřený o zarážku dolní ložiskové desky (foto č. 15).
- Na pravém pevném ložisku na opěře O 02 je hlavní nosník zamačkaný do příčné zarážky až o 6 mm (foto č. 16).

– **Foto č. 15 Konstrukce K 05** – pravé ložisko na P 04 – naražení

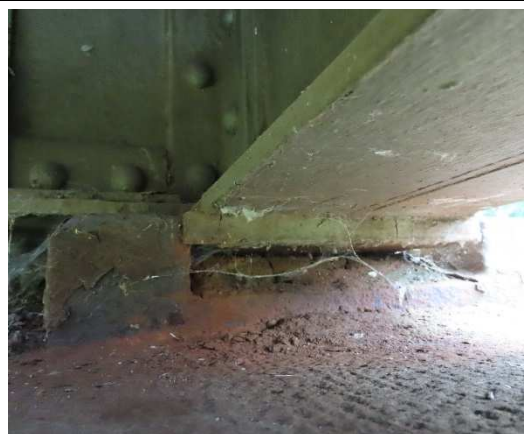
– **Foto č. 16 Konstrukce K 05** – pravé ložisko na O 02 – naražení

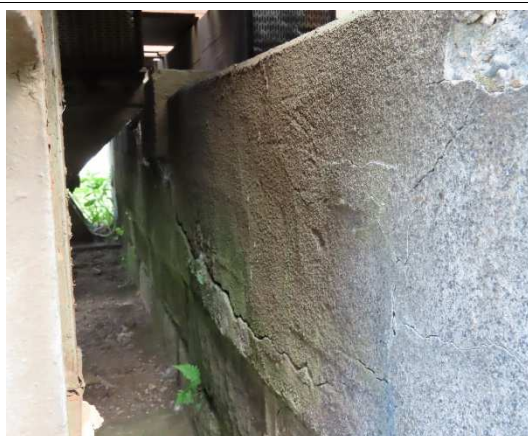
- Na pilíři jsou stopy po průsacích vody, Spárování je popraskané, degradované do hloubky až 100 mm a prorostlé vegetací. Některé kameny jsou povrchově degradované a samostatně prasklé.
- V pravé části pod pozednicí vede v betonu vodorovná trhlina šířky až 5 mm (foto č. 17).
- Ve 3. otvoru na závěrné zdi vlevo je beton rozpraskaný a degradovaný do hloubky až 150 mm. Beton degraduje taktéž z levé strany a na horní ploše. (foto č. 18).
- Ve 4. otvoru na závěrné zdi vlevo je beton popraskaný a vydrolený do hloubky až 100 mm.

– **Foto č. 17 Pilíř P 03** – závěrná zeď  
– 3. otvor vpravo trhliny, degradace

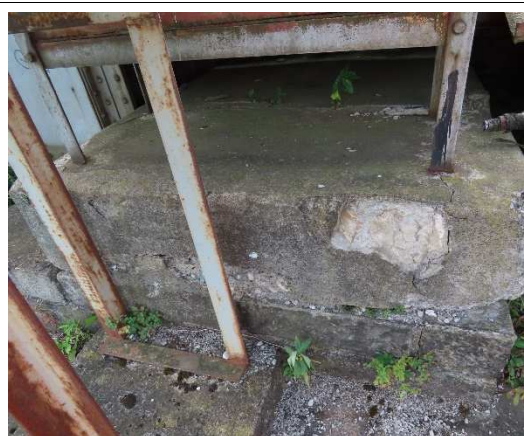
– **Foto č. 18 Pilíř P 03** – závěrná zeď  
– zleva trhliny, degradace

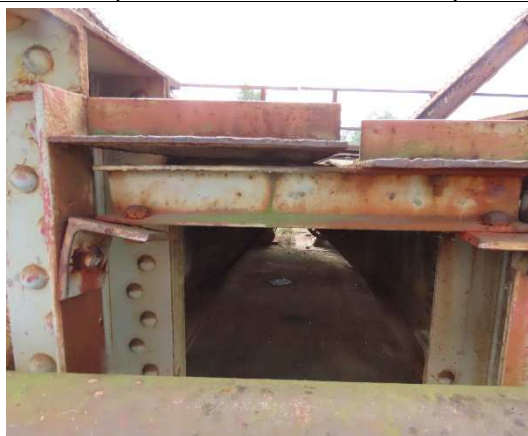
- V koleji - nátěr je sešlý, prostupuje koroze. Stav korozního napadení PKO: cca 20% (Ri 5). Vrtule v upevnění jsou místy nedotažené.
- Na hlavách mostnic - nátěr je sešlý, prostupuje koroze. Stav korozního napadení PKO: cca 20% (Ri 5). Vrutě a vrtule v upevnění podlah jsou místy nedotažené.
- Chodníkové podlahy - nátěr je sešlý, prostupuje koroze. Stav korozního napadení PKO: cca 20% (Ri 5). Šrouby v upevnění jsou místy uvolněné. Na konstrukcích
- K 01 - K 03 místy chybí obrubnice. Na konstrukci K 03 vlevo na konci je chodníkový plech deformovaný směrem dolů až o 100 mm, na ploše 350x250 mm.
- Mezi konstrukcí K 01 a K 02 vpravo nad pilířem P 01 je volný chodníkový nosník a v místě upevnění na K 02 zcela chybí šroub (foto č. 19 a 20).

– **Foto č. 19 K 01/ K 02** zleva nad P 01 - volný chod. nosník

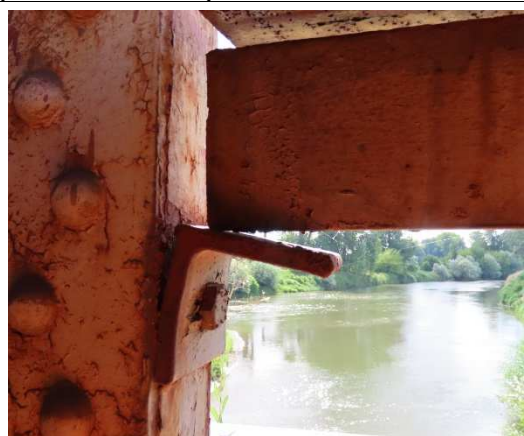
– **Foto č. 20 K 01/ K 02** vpravo nad P 01 - volný chod. nosník
