ELEKTRIZACE A ZKAPACITNĚNÍ TRATI  
UNIČOV (VČETNĚ) - OLOMOUC

**SO 04-19-04**  
**BOHUŇOVICE - ŠTERNBERK**  
**ŽEL. MOST V EV. KM 111,923**

**STAVEBNĚTECHNICKÝ PRŮZKUM**

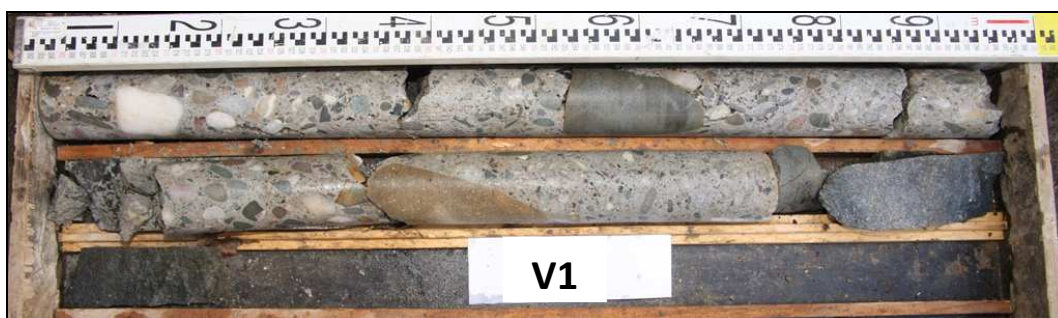
**Beton** - nehomogenní, s dostatečným obsahem pojiva, šedé barvy, pórovitý, ojediněle mezerovitý, na rubu opěry zastižen asfaltový nátěr, v betonu se vyskytují kameny do velikosti cca 15 cm

Poznámka: rub opěry zastižen v hloubce vrtu 1,75m

**Obr. č. 1** - diagnostický vrt V1 - za rub opěry Olomouc

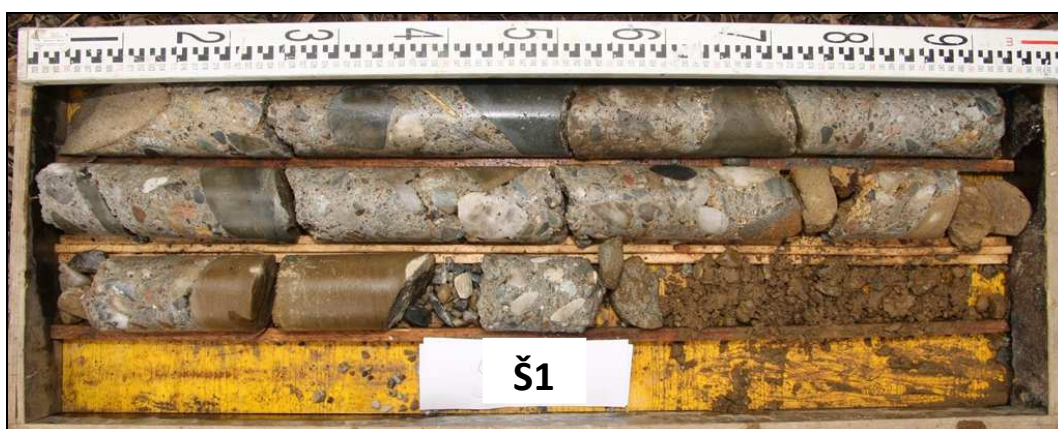
**Beton** - nehomogenní, pevný až mírně degradovaný, s dostatečným obsahem pojiva, šedé barvy, pórovitý, mezerovitý

výnos: v podobě kusů jader dl. cca 25 cm a občas i samostatných kamenů - štěrku kde bylo pojivo zcela vyplaveno, výnos 95 %

Poznámka: základová spára zastižena v hloubce vrtu 2,60 m

**Obr. č. 2** - diagnostický vrt Š1 - pod úroveň základové spáry opěry Olomouc

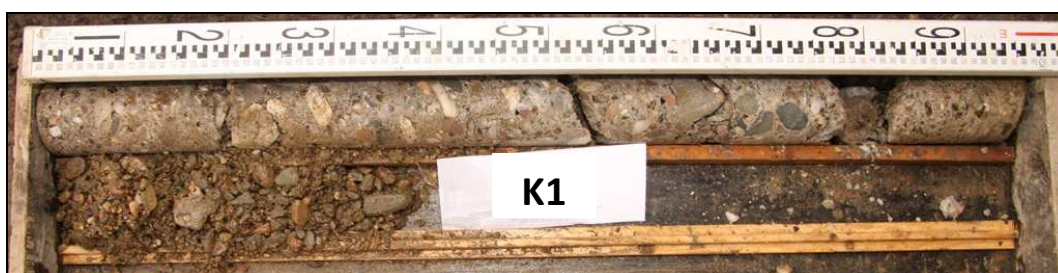
*Beton klenby***Beton** - nehomogenní, silně degradovaný, s nízkou pevností, s nízkým obsahem pojiva, silně pórovitý až mezerovitý, šedé barvykamenivo: říční, těžené, frakce do 4 cmvýnos: v podobě souvislého kusu jádra délky 55 cm, výnos 100 %

Poznámka: rub klenby zastižen v hloubce vrtu 0,80 m

**Obr. č. 3** - diagnostický vrt K1 - za rub klenby

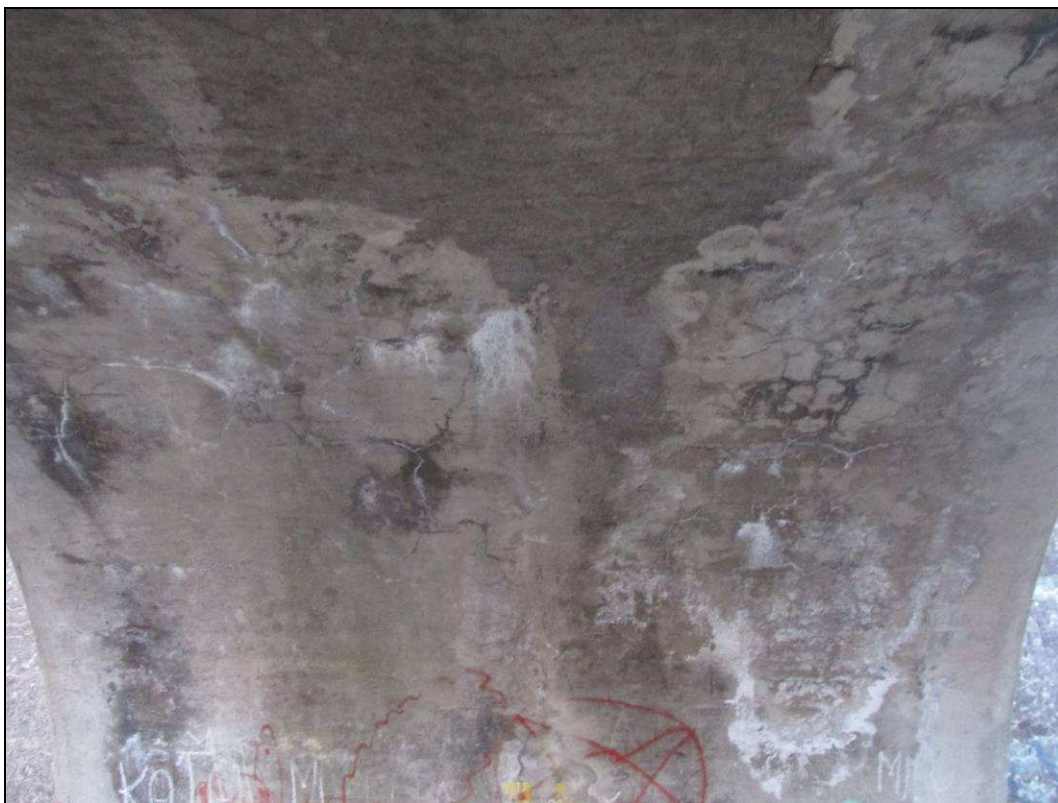
**Obr. č. 6** – pohled na spodní líc klenby směrem Uničov

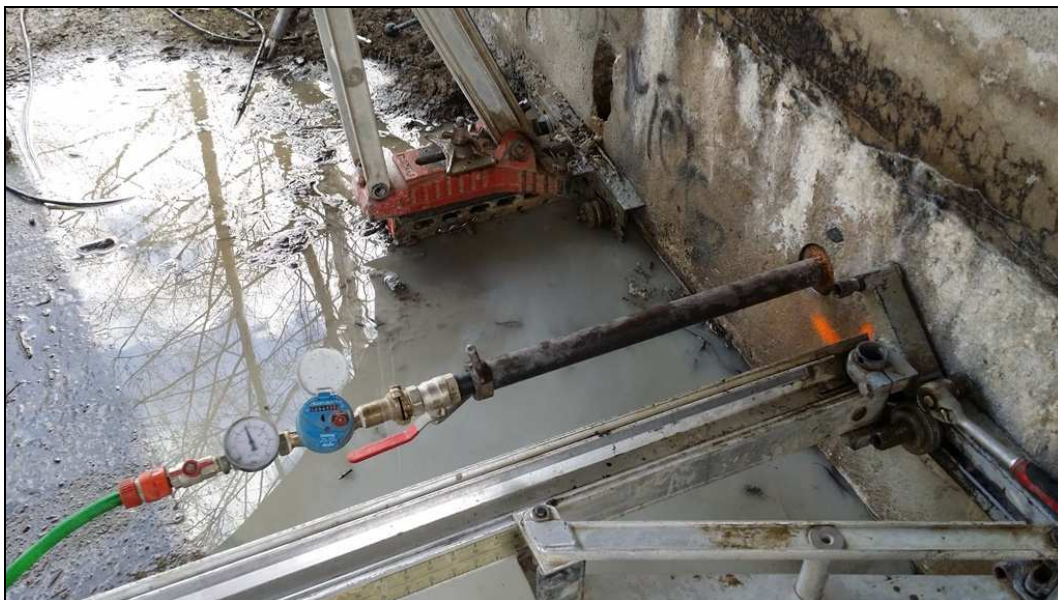
- specifická vodní ztráta  $q$  je cca **5,80 l/s/m/MPa**.
- mezerovitost zdiva je **přes 10 %**

**Obr. č. 7** – Vrt V1 – provádění vodní tlakové zkoušky - opěra Olomouc

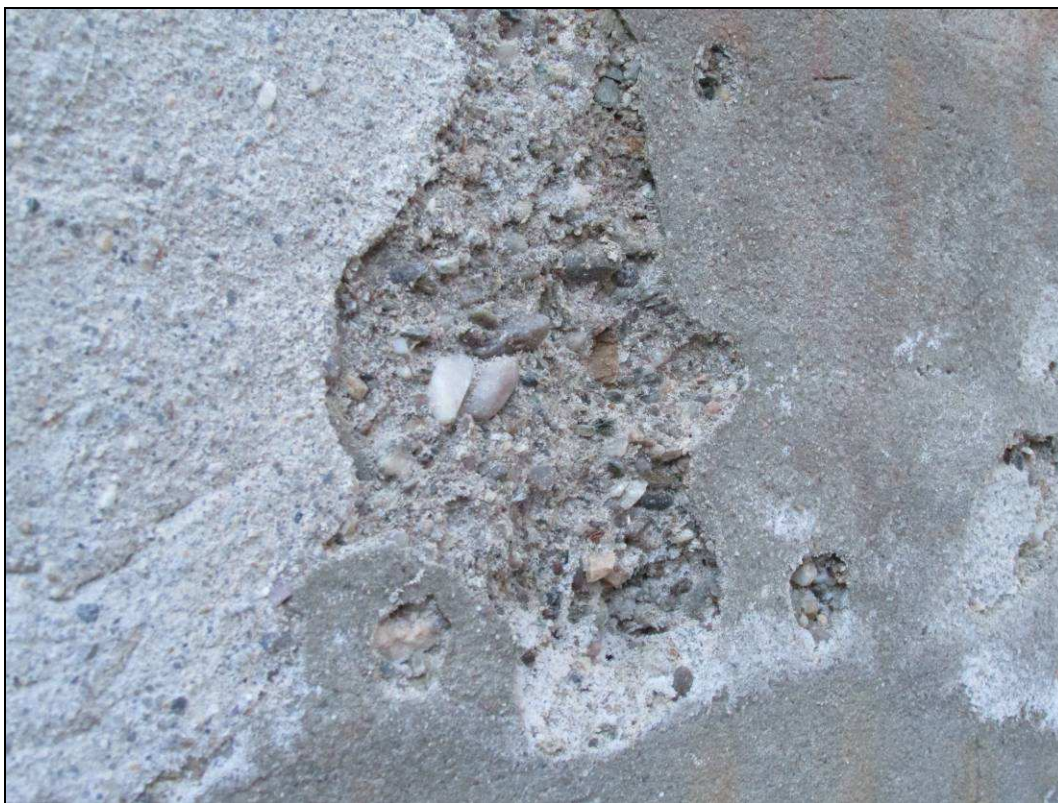
- klenba pravděpodobně z prostého betonu.
- v líci opatřena cementovou omítkou, která je na cca 80% plochy popraskaná.
- na cca 10-20% plochy se vyskytují opady betonu do hloubky až 2 cm, v místech opadů je odhalený silně degradovaný beton, který lze snadno drobit rukou.
- na cca 80% povrchu spodního líce klenby jsou patrná místa dlouhodobých průsaků vody skrze konstrukci, což je doprovázeno tvorbou vápenných usazenin - *do konstrukce intenzivně zatéká, izolace na rubu konstrukce je nefunkční.*
- vnitřní beton klenby je nehomogenní, degradovaný, s nízkou pevností a nízkým obsahem pojiva, je silně pórovitý až mezerovitý.

**Obr. č. 8** – detail na líce opěry Olomouc  
- silně zdegradovaný beton při patě klenby, opady do hloubky 1-2 cm
