Rekonstrukce Negrelliho viaduktu

SO 14-02

Železniční most v ev. km 0,370 (N 102)

Inženýrskogeologický a stavebnětechnický pasport

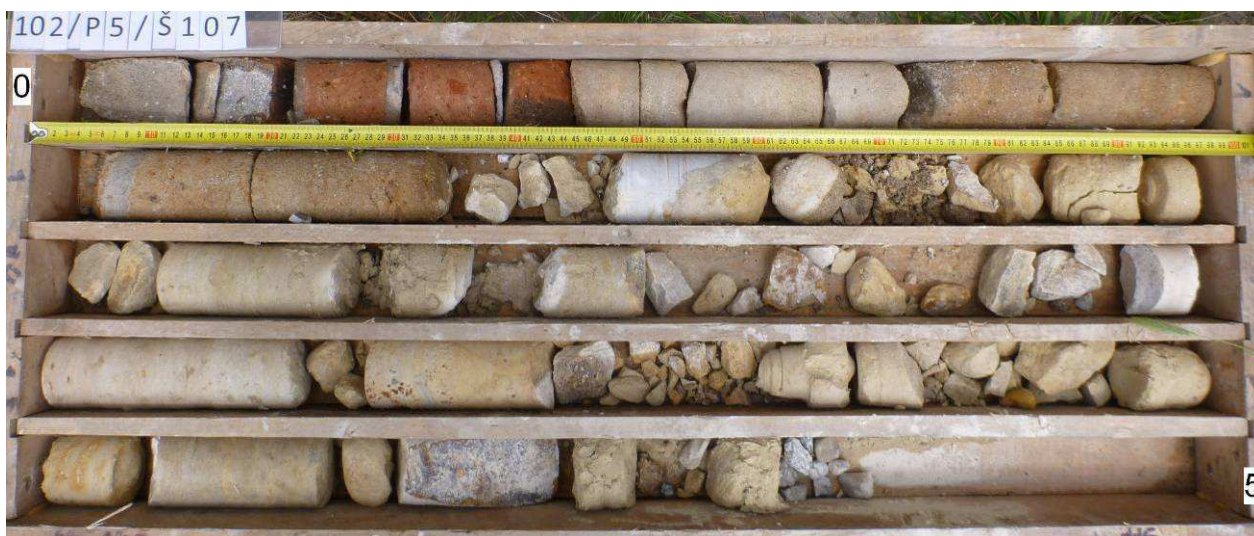
- 0,00 - 0,45 **Cihelné zdivo**, cihly slabě zvětralé, světle červené, ojediněle zčernalé, slabě porézní, se střípky, v úlomcích o vel. 6-7 cm, zdivo pojeno jemnozrnnou maltou, světle šedou, slabě porézní
- 0,45 - 1,35 **Zdivo**, tvořené pískovcem, pevným, šedým až světle hnědým, středně zrnitým, středně porézním, v úlomcích o vel. 4-15 cm, zdivo pojeno jemnozrnnou maltou, málo pevnou, šedou, slabě porézní
- 1,35 - 4,60 **Zdivo**, tvořené opukou a kvarcitem, opuka pevná, okrová až světle šedá, v úlomcích o vel. 3-12 cm, kvarcit velmi pevný, hnědošedý, v úlomcích o vel. 4-12 cm, v úrovních (m) 1,35-1,47; 1,68-1,80; 2,35-2,42; 2,50-2,90; 3,45-3,60 a 4,50-4,55 zbytky pojiva rozplaveného na písek
- 4,60 - 4,70 **Podloží**, tvořené štěrkem, štěrk opracovaný, tvořený zrny hornin o vel. 1-3 cm, mezerní výplň vyplavena

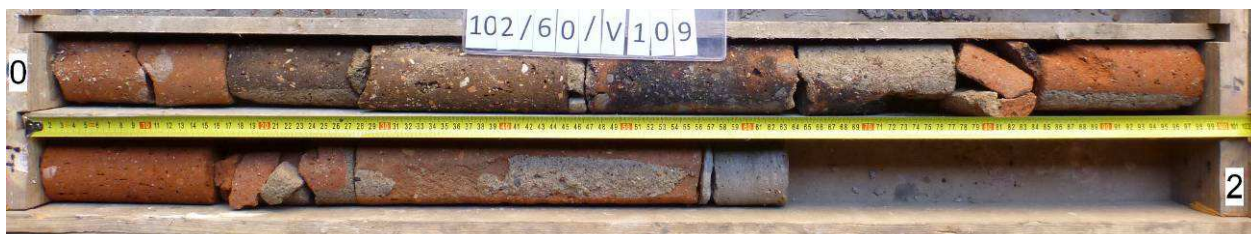
0,00 - 1,56 **Cihelné zdivo**, cihly pevné, zdravé, světle až tmavě červené, místy zčernalé, se střípky a ojedinělými úlomky hornin do vel. 0,5 cm, porézní, v úlomcích o vel. 15-28 cm, zdivo pojeno jemnozrnnou až středně zrnitou maltou, málo pevnou, béžově šedou, slabě porézní, se střípky hornin, v úrovni (m) 0,78-0,85 a 1,15-1,22 zdivo rozvrtáno na úlomky z důvodu zastižení spáry

1,56 - 1,60 **Stříkaný beton**, pevný, šedý, slabě porézní, bez hrubého kameniva

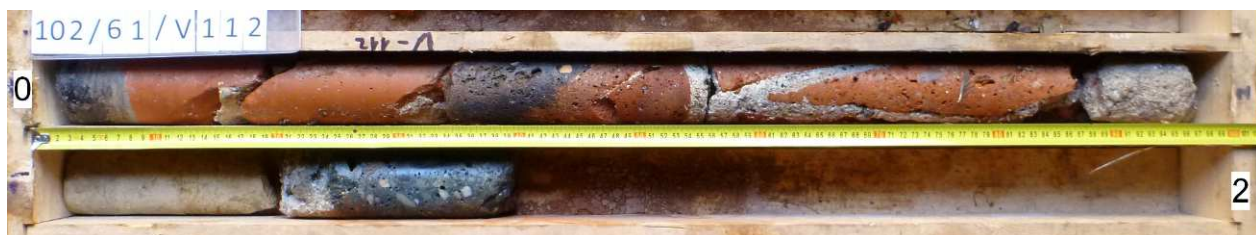
- 0,00 - 0,06 **Stříkaný beton**, pevný, tmavě šedý, velmi slabě porézní
- 0,06 - 1,00 **Cihelné zdivo**, cihly pevné, zdravé, světle červené, ojediněle tmavě červené až zčernalé, se střípky a ojedinělými úlomky hornin do vel. 1 cm, silně porézní, v úrovni 0,06-0,34 m velmi slabě porézní, v úlomcích o vel. 12-20 cm, zdivo pojeno hrubozrnnou maltou, šedou, středně porézní
- 1,00 - 1,17 **Výplň**, tvořená úlomky světle žlutošedé pevné opuky, úlomky o vel. 17 cm se zbytky pojiva
- 1,17 - 1,40 **Beton**, pevný, modrošedý, silně porézní, s hrubým opracovaným kamenivem o vel. 1-2 cm, ojediněle vel. až 4 cm

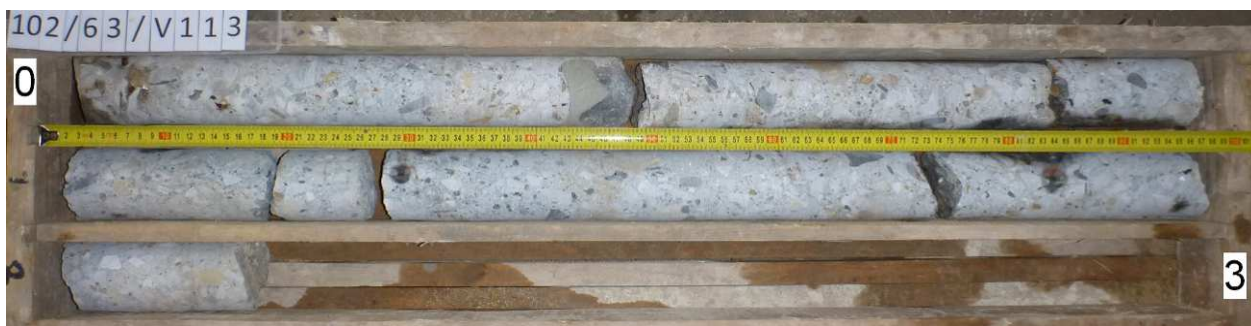
0,00 - 2,15 **Beton**, pevný, šedý, slabě porézni, ojediněle s dutinkami do vel. 1 cm, s hrubým kamenivem o vel. 1-2 cm, v úrovních (m): 0,06 - roxor o průměru 18 mm, podél výztuže beton nedohutněný, s dutinkami, výztuž povrchově korodována; 0,43-0,50 - úlomek prachovce o vel. 7 cm; 2,12 - roxor o průměru 10 mm

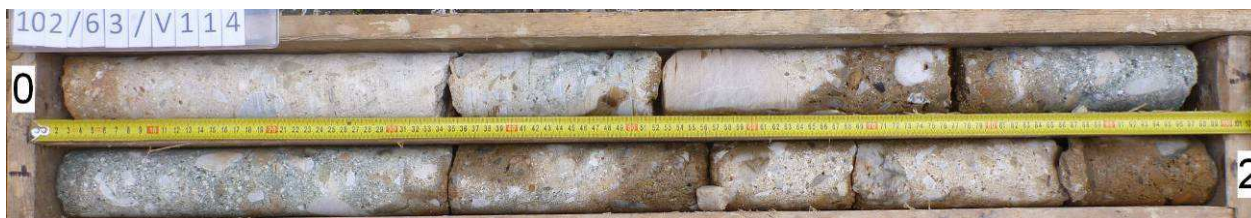
0,01 - 2,00 Beton, pevný, šedý, místy světle hnědošedý, s hrubým poloopracovaným kamenivem o vel. 1-4 cm, max. až do vel. 8 cm, v úrovních (m): 0,47 a 1,9 roxor o průměru 18 mm; 0,48-0,65 úlomky hornin do vel. 12 cm; 1,68-1,74 slabě porézní křemen o vel. 6 cm; 1,4-2,0 beton slabě zvětřalý, středně porézní, místy vydrolený tmel

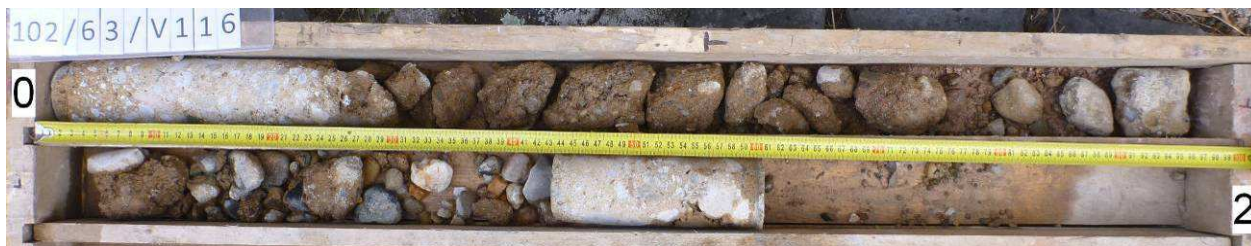
0,01 - 1,60 **Beton**, v úrovni (m) 0,01-0,30 a 1,43-1,60 beton pevný, zdravý až slabě zvětralý, světle hnědošedý, slabě porézní, místy s vydroleným tmelem, s hrubým poloopracovaným kamenivem o vel. 1-3 cm, jinak beton silně zvětralý, hnědý, silně porézní, s hrubým kamenivem o vel. 1-3 cm, rozvrtaný na nepravidelné úlomky o vel. 2-8 cm, místy zcela rozvrtaný na kamenivo nebo kamenivo a písek

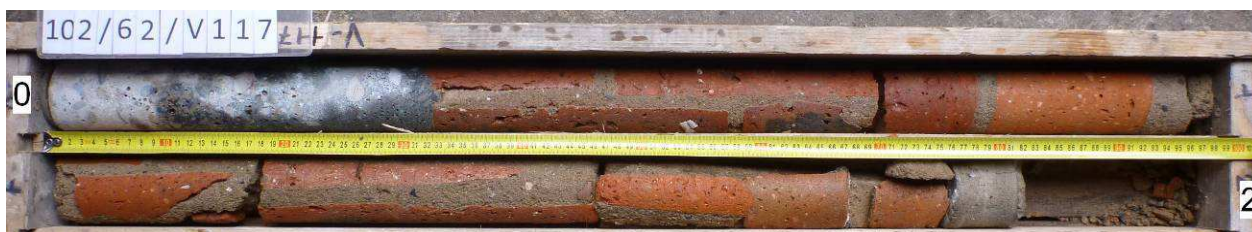
0,00 - 0,32 **Beton**, pevný, zdravý, šedý až modrošedý, středně porézní, s hrubým kamenivem o vel. 0,5-3 cm, v čele s omítkou tloušťky 5 mm
0,32 - 1,76 **Cihelné zdivo**, cihly pevné, tmavě červené, ojediněle zčernalé, se střípky a úlomky do vel. 1 cm, středně porézní, v úlomcích o vel. 6-28 cm, zdivo pojeno jemnozrnnou maltou, málo pevnou, hnědošedou, jemnozrnnou, slabě porézní, s občasnými úlomky do vel. 0,5 cm
1,76 - 1,80 **Stříkaný beton**, s kari sítí, pevný, hnědošedý

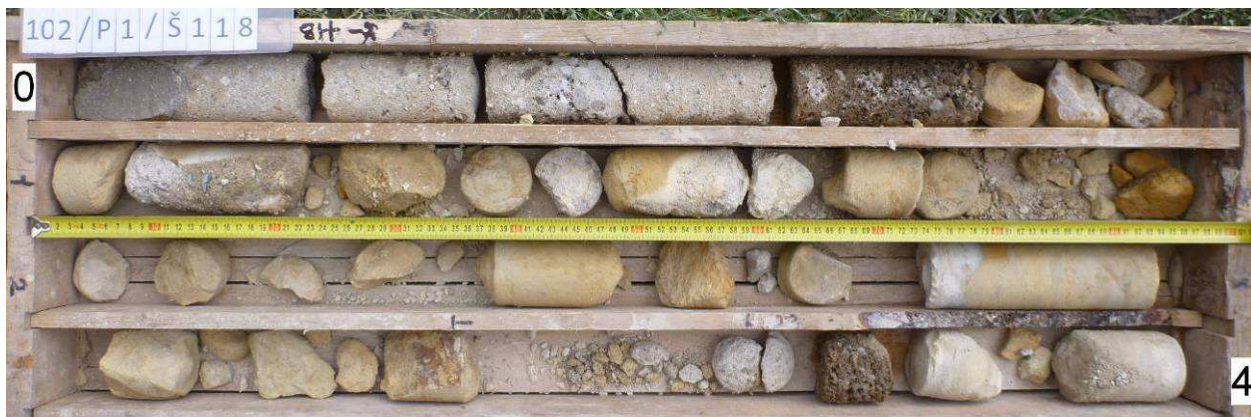
0,00 - 0,80 **Beton**, pevný až málo pevný, slabě zvětralý, světle hnědošedý, slabě porézní, s hrubým kamenivem o vel. 0,5-2 cm, v úrovni 0,45 m šterkové hnízdo, v úlomcích o vel. 12-20 cm
0,80 - 4,00 **Zdivo**, tvořené opukou, pevnou, světle okrovou, v úlomcích o vel. 2-20 cm, místy se zbytky pojiva tvořeného maltou, málo pevnou, světle šedou, středně zrnitou, středně porézní, pojivo hojně zcela vyplaveno, výnos jádra cca 50 %, zbytek rozplaven, v úrovni 3,65-3,70 m úlomek betonu, silně zvětřalého, silně porézního

Odebrané vzorky (m) : -
Vodní tlaková zkouška (m) : -
Poznámka : Vrt ukončen z důvodu zavalování.
