PERONIZACE V ŽST. PAČEJOV A ZVÝŠENÍ RYCHLOSTI
V KM 299,650 - 304,009

SO 05-20-01
Most v ev. km 300,177

GEOTECHNICKÝ A STAVEBNĚTECHNICKÝ PRŮZKUM

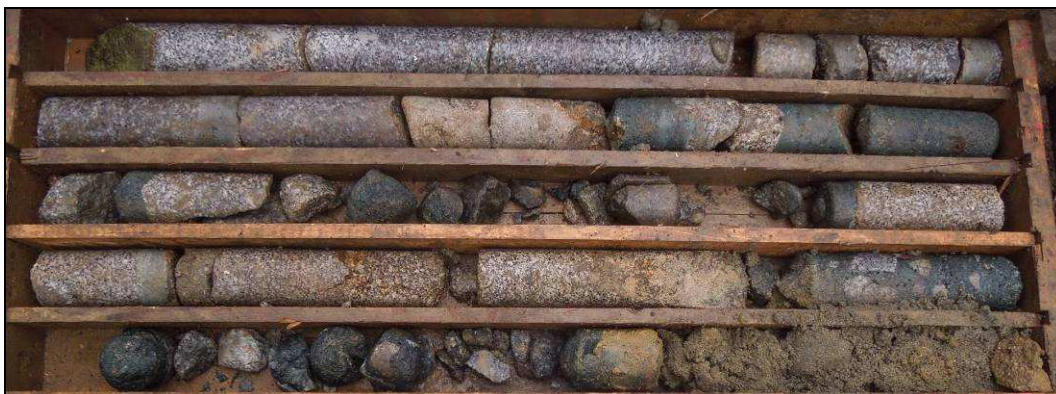
Obr. č. 1 - diagnostický vrt Š1.

Kameny: granitoid - zdravý, pevný, šedý, rezavý až okrově hnědé barvy, dále se objevuje rula - zdravá až navětralá, tmavě hnědé barvy, výnos vrtu v podobě celých kusů jader (70 %) a úlomků (30 %) velikosti 3 - 30 cm

Pojivo: malta cementová, nebo prostý beton - zachovalý, místy degradovaný, většinou pevný, pórovitý (20 %), namodralé a šedé barvy, s úlomky granitoidu průměrné velikosti 3 cm, obsahu 10 %, tvoří pevné nálitky na pojených stranách kamenů, s kameny souvislé jádro a úlomky velikosti 2 - 15 cm

Poznámka : spodní plocha opěry zastižena v hloubce 4,60 m

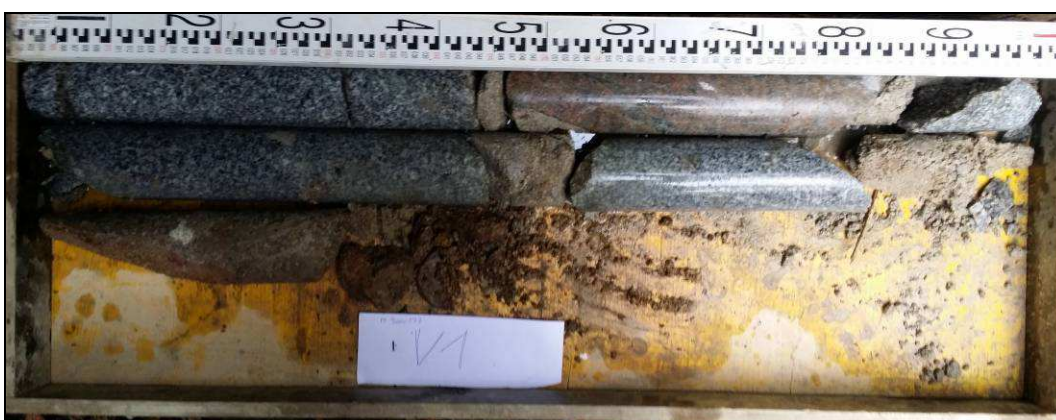
Obr. č. 2 - diagnostický vrt V1.

Kameny: granitoid - zdravý, tvrdý, šedý, lokálně načervenalý

Pojivo: malta, slabě degradovaná až zdravá, pevná, zachována v podobě kompaktních fragmentů mezi kameny, hrubozrnná, písčité barvy

Poznámka : rub opěry zastižena v hloubce 2,00 m; v 0,90 m ztráta vrtného výplachu

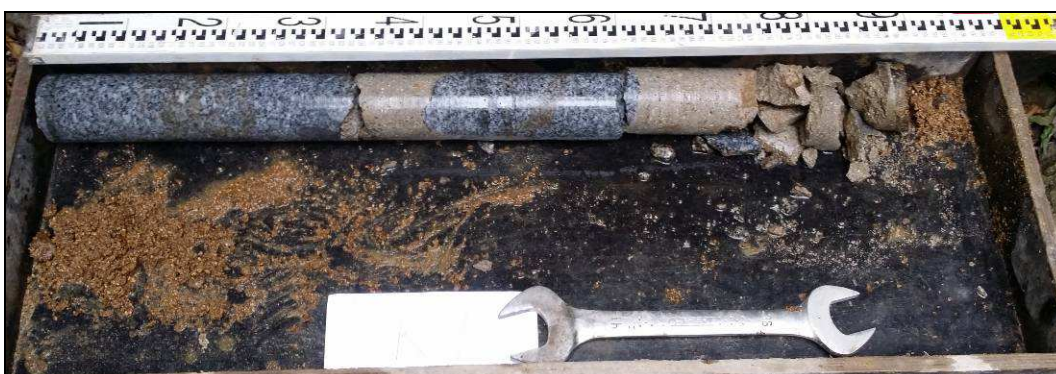
Obr. č. 3 - diagnostický vrt K1.

Poznámka : rub klenby zastižen v hloubce cca 0,90 m

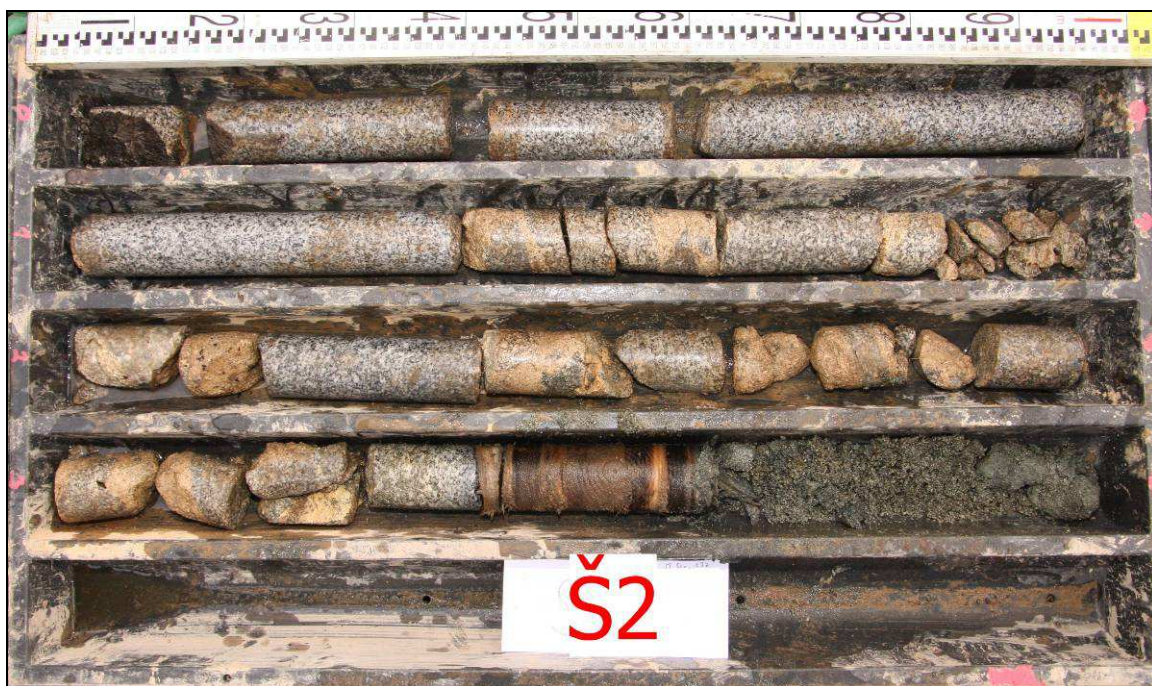
Obr. č. 4 - diagnostický vrt Š2.

*Konstrukce spodní stavby***Kamenné zdivo** - v líci řádkové, pojené maltouKameny: granitoid - zdravý, tvrdý, šedýPojivo: malta, spíše slabě degradovaná, pevná, zachována v podobě fragmentů mezi kameny, v intervalu 0,0-1,0 ve vrtu nezastižena, hrubozrnná, písčité barvyVýnos: v podobě kusů jader kamenů délky cca 5-40 cm (90 %) a fragmentů malty o vel. do cca 5 cm (10 %), celkový výnos 100 %

*Pravděpodobně konstrukce základového roštu***Dřevo** - pevné, houževnaté, celistvé, zachovalé

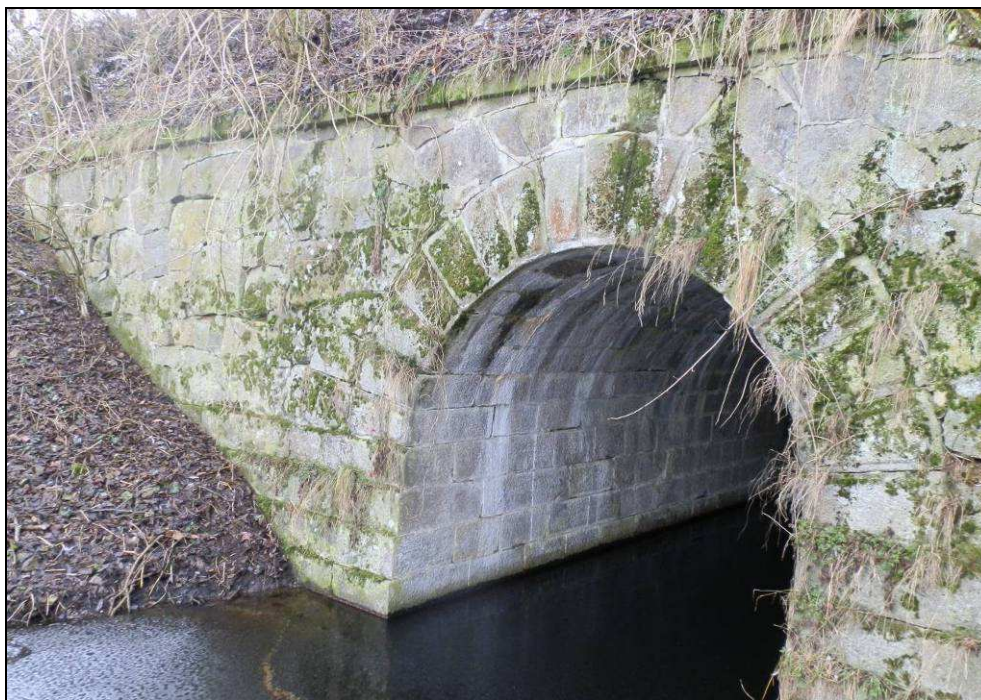
- vnitřní pojivo kamenného zdiva SS je dle provedených diagnostických vrtů zdravé až slabě degradované.
- čela a křídla jsou většinou ve stejném technickém stavu jako spodní stavba. Zdivo pravého čela, resp. křídel je na obou stranách strukturně porušené, vyvalené, nebo se kameny v těchto místech posunují. Svrchní části křídel a čel jsou rozvolněné.

Obr. č. 7 - pravé čelo objektu

- v rámci rekonstrukce bude vhodné vyčistit koryto vodoteče od nánosů viditelných pod hladinou, hloubkově přespárovat zdivo, pravděpodobně provést injektáže zdiva spodní stavby a základů a zamezit, resp. omezit průsaky zdivem SS a NK.

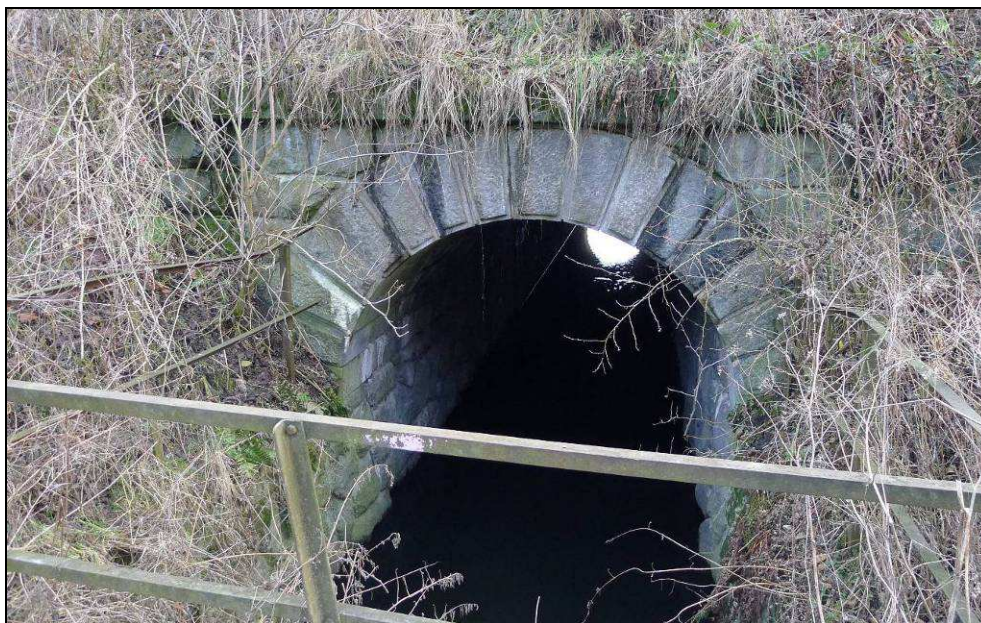
Obr. č. 8 - levé čelo objektu, zdivo je zachovalé, spáry vyspravené, zdivo vlhké

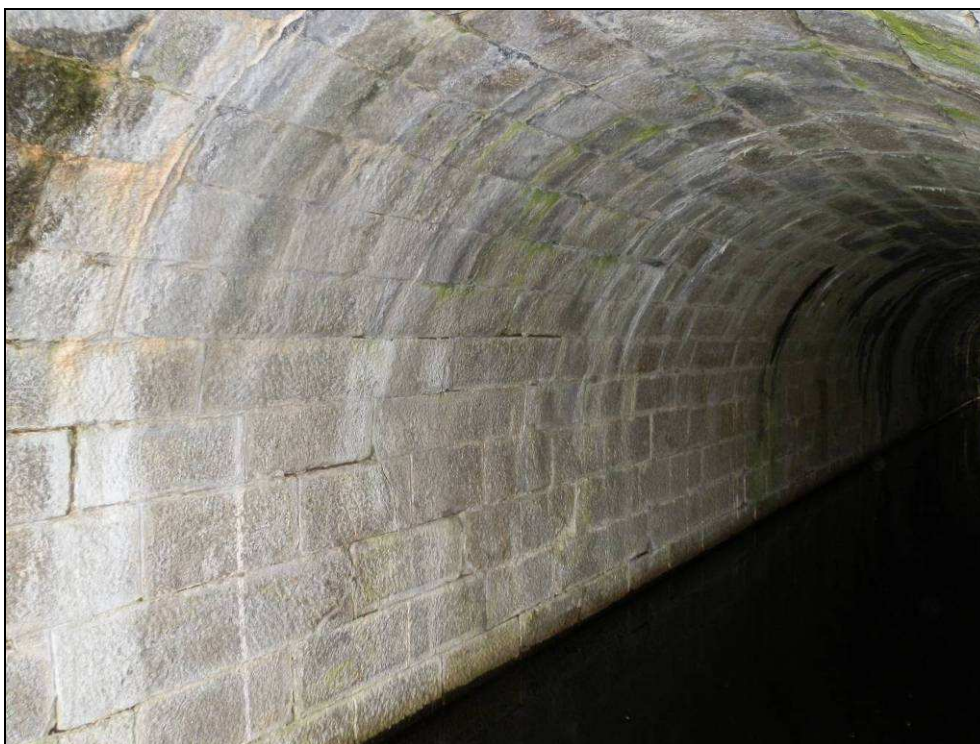
Obr. č. 9 - opěra Nepomuk, zdivo je bez poruch, lokálně zatéká (tvorba vápenných usazenin)

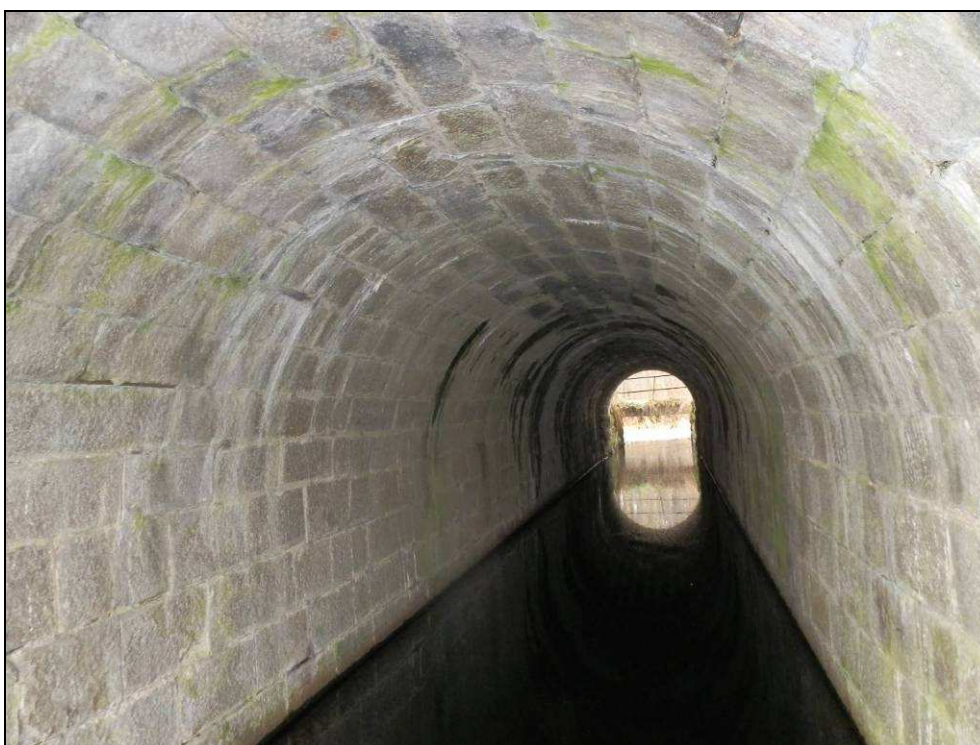
Obr. č. 10 - celkový pohled z pravé strany do objektu, zdivo je bez poruch, lokálně zatéká (tvorba vápenných usazenin a růst mechů)

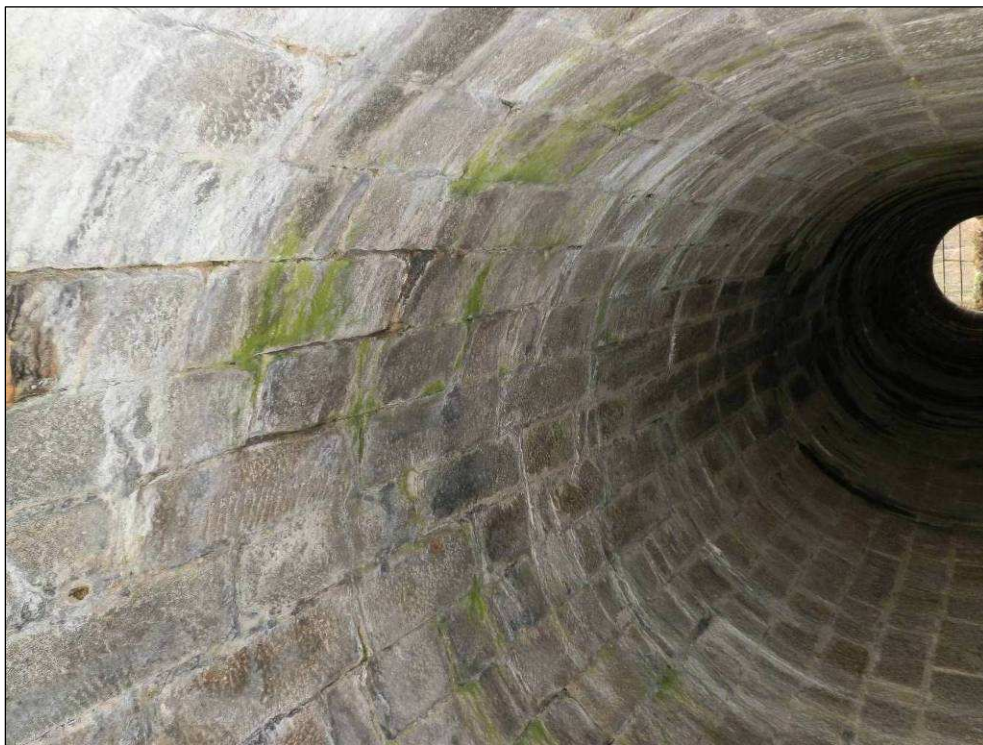
- kameny jsou hrubě opracované nepravidelné bloky granitů, které jsou pevné, zdravé a v dobrém technickém stavu.
- spáry jsou lokálně vypadané a zdivem zejména ve střední části zatéká. Jinak je zdivo kompaktní a bez významných poruch.

Obr. č. 11 - nosná konstrukce klenba z pravé strany, zdivo je bez poruch, správy jsou místy vypadané a do zdiva zatéká

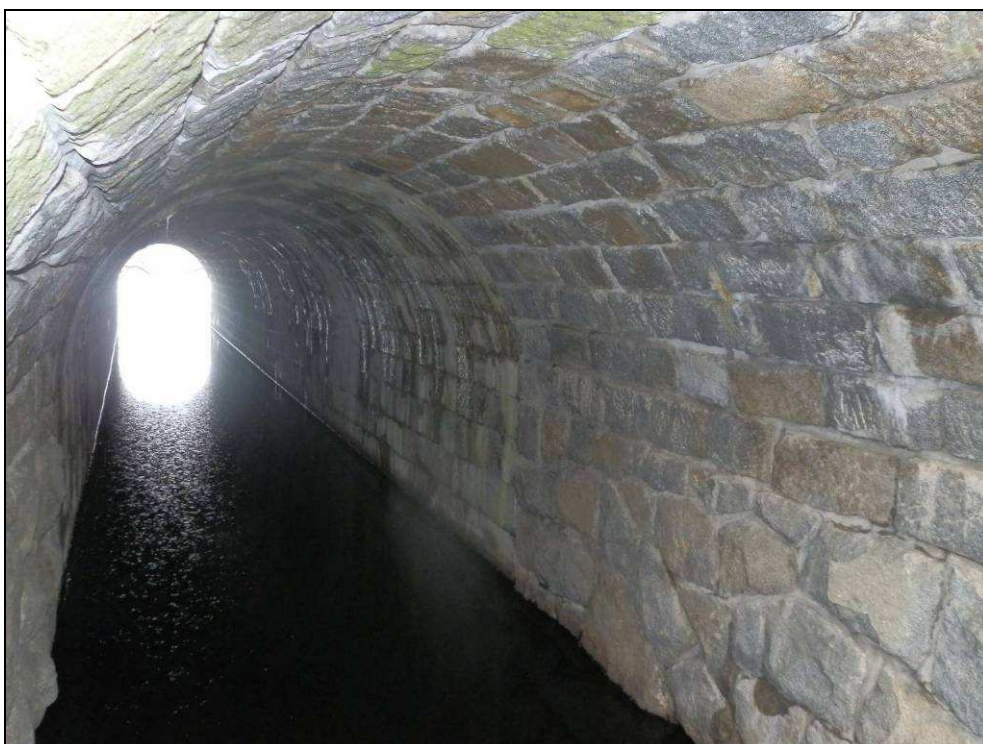
Obr. č. 12 - opěra Strakonice z leva, původní část (řádkové zdivo) byla rozšířena (řádkové zdivo a zdivo z lomového kamene blíže čelu). Zdivo je bez poruch.

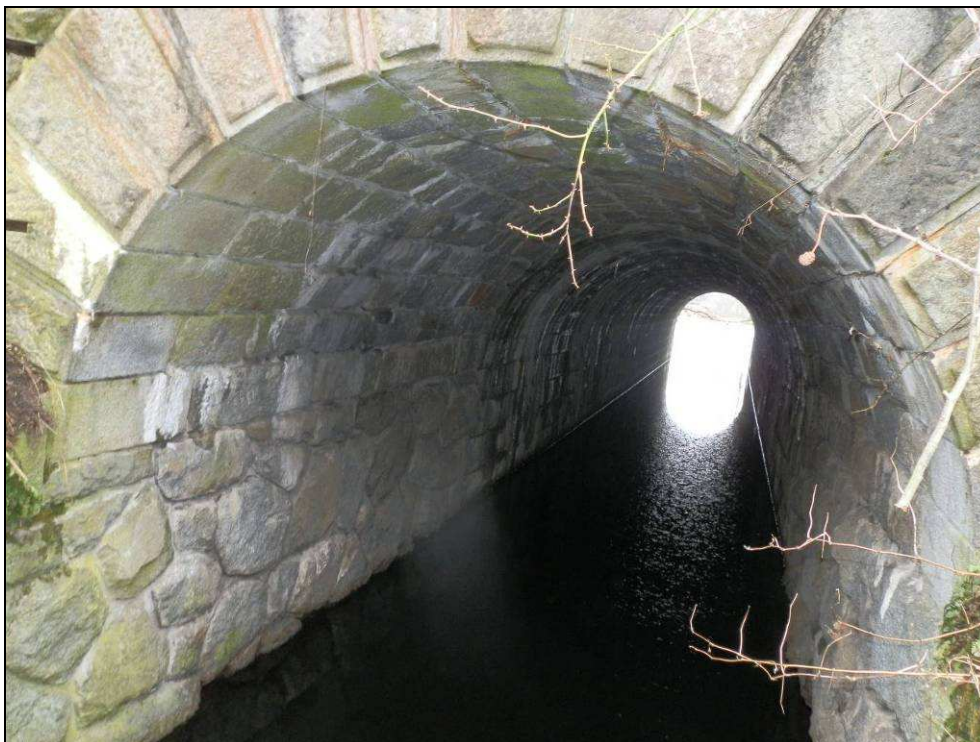
Obr. č. 13 - opěra Nepomuk z leva, původní část (řádkové zdivo) byla rozšířena (řádkové zdivo a zdivo z lomového kamene blíže čelu). Zdivo je bez poruch.

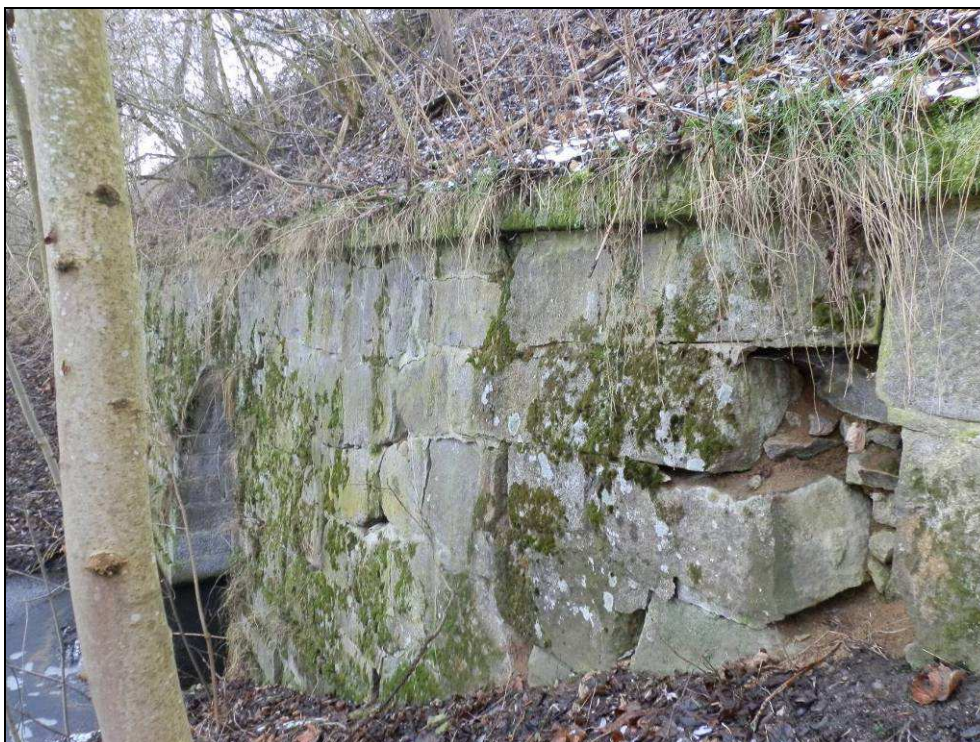
Obr. č. 14 - porucha zdiva pravého čela, zdivo je strukturálně porušené, kameny vypadávají
