prvek: <b>ŠTUKOVÝ PRVEK</b>		číslo: <b>4N.070</b>
počet ks: 1 ks		
popis: štukový prvek – v obdélném poli – supraportě - znak železničářů – okřídlené kolo		
umístění: jižní průčelí budovy A	památkové hodnocení: původní prvek z doby výstavby, umělecko-řemeslné dílo	
rozměry: ~ oměřeno ve výkrese Šířka prvku: 1900 mm (včetně šambrány) Výška prvku: 2390 mm (od kapky nad plameny) Nízká profilace: viz foto	materiál: štuková omítka	
nátěr: nátěr smetanovou barvou

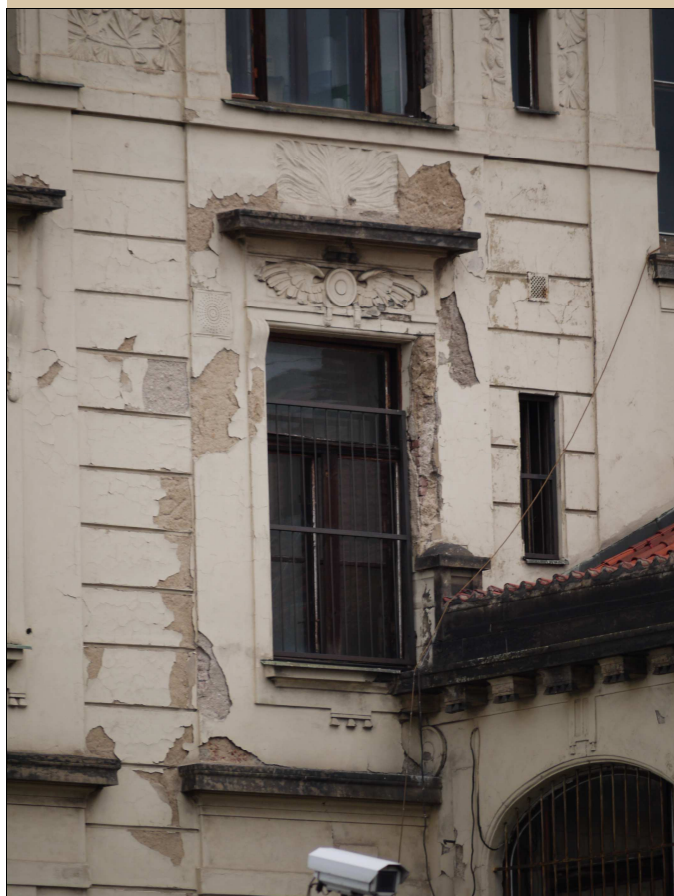
**stav:** Štukový prvek není v dobrém stavu. Místy jsou štukové ozdoby opadané a nesoudržné. Podkladní vrstvy jsou nesoudržné a odpadávají. Povrch prvku je narušen a místy chybí. Na horních hranách je značný nános holubího trusu a prachových depozit. Okřídlené kolo je překryto vrstvou novodobých nátěrů. Místy se projevují drobné vlasové trhliny.

celkový pohled stav v roce 2017

**NÁVRH:** nedílná součást architektonické výzdoby fasády, nutno zachovat beze změny modelace originálu či použitého materiálu, Provést zpevnění nesoudržných částí. Provést omytí štukového prvku, odstranění nesoudržných omítek a nepůvodních nátěrů. Doplnění štukové výzdoby a omítek omítkou a štukem shodné struktury jako stávající původní omítky a štuky. Domodelovat maskaron podle dochovaných fotografií. Provést konečný krycí nátěr shodný s nátěrem provedeným na části C v roce 2016. konečný nátěr byl vybrán na základě restaurátorských průzkumu. Podrobný popis návrhu je uveden v restaurátorském průzkumu a záměru. Viz technologický postup TP/101.
