prvek: ŠTUKOVÝ MASKARON		číslo: 5N.064
počet ks: 1 ks		
popis: štukový maskaron – hlava muže – nahrazující klenák ve vrcholu stlačeného okenního oblouku; po stranách maskaronu rostlinné motivy		
umístění: západní průčelí budovy A	památkové hodnocení: původní prvek z doby výstavby, umělecko-řemeslné dílo, originál	
rozměry: ~ oměřeno ve výkrese Šířka prvku: 2700 mm (mezi konzolami) Výška prvku: 850 mm Vysoká profilace: viz foto	materiál: štuková omítka	
nátěr: fasádní nátěr ve smetanové barvě		
stav: Stav štukového prvku je celkem dobrý. Podkladní vrstvy jsou částečně nesoudržné a odstupují od sebe. Prvek je překryt vrstvou novodobých nátěrů. Místy se projevují drobné vlasové trhliny. Konzola vlevo od maskaronu je v havarijním stavu, chybí omítka a zdivo pod ní je uvolněné.		
NÁVRH: nedílná součást architektonické výzdoby fasády, nutno zachovat beze změny modelace originálu či použitého materiálu. Provést zpevnění nesoudržných částí. Provést omytí štukového prvku, odstranění nesoudržných omítek a nepůvodních nátěrů. Doplnění štukové výzdoby a omítek omítkou a štukem shodné struktury jako stávající původní omítky a štuky. Domodelovat prvek podle dochovaných fotografií. Provést konečn

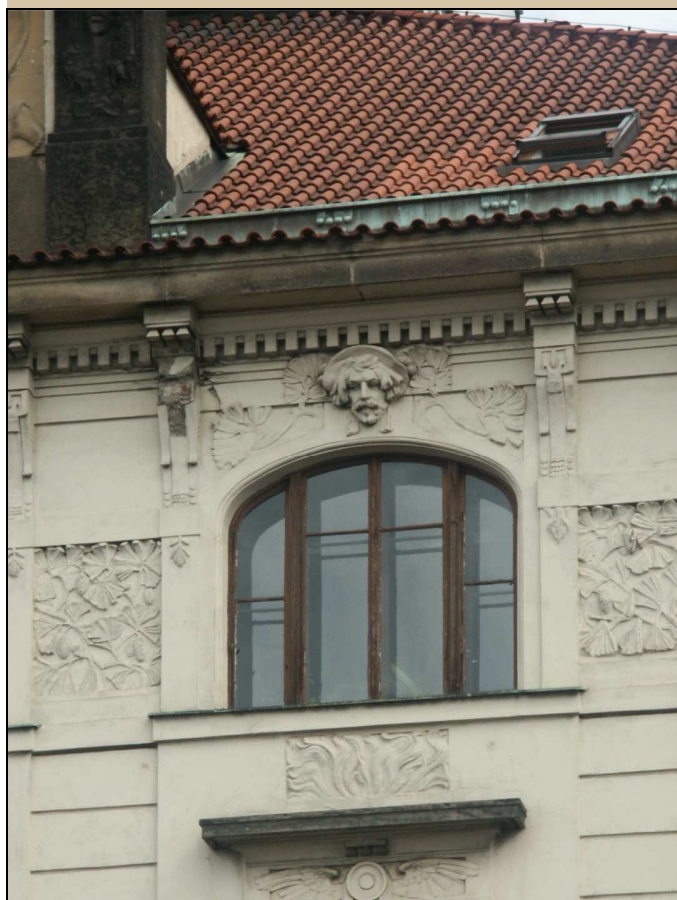
celkový pohled

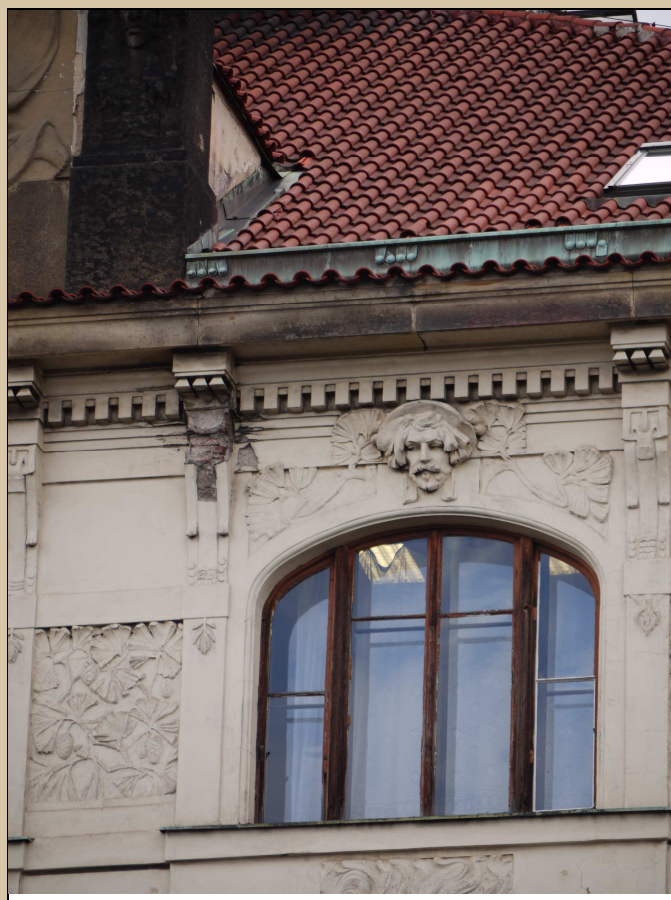
Stav v roce 2017
