prvek: <b>MASKARON</b>		číslo: <b>1N.301</b>
počet ks: 1		
popis: Maska pod kordónovou římsou v klenáku okna. Maska je alegorií některého světového města. Maskaron má ženský obličej. Do účesu jsou vpleteny haluze s protáhlými listy. Maska má na hlavě korunku vytvořenou z cimbuří. Kolem maskaronu je jemný dekor. Maska je vymodelována podle dochovaných Fantových návrhů, od kterých se ale realizace velmi vzdálila. Masku provedl Alois Folkman a dekorátérská firma Metoděj Kocourek, Čepek a Reinár		
umístění: západní fasáda budovy D	památkové původní umělecká práce z doby výstavby objektu hodnocení:	
rozměry: ~ oměřeno ve výkrese Šířka prvku: 2620 mm (mezi triglify) Výška prvku: 1160 mm Vysoká profilace: viz foto	materiál: štuk	
nátěr: světlý okr, nátěr fasády		
stav: Stav maskaronu je havarijní. Podkladní vrstvy jsou nesoudržné a odstupující od sebe. Na prvku proběhl neodborný zásah s cílem zajistit okraje opadávajících částí. Maskaron má uražené vlasy. Na horní části pod římsou jsou stopy po zatékání a rozvolněná omítka. Listová výzdoba kolem maskaronu je nesoudržná. Na horních hranách je značný nános holubího trusu. Prvek je překryt vrstvou novodobých nátěrů. Místy se projevují drobné

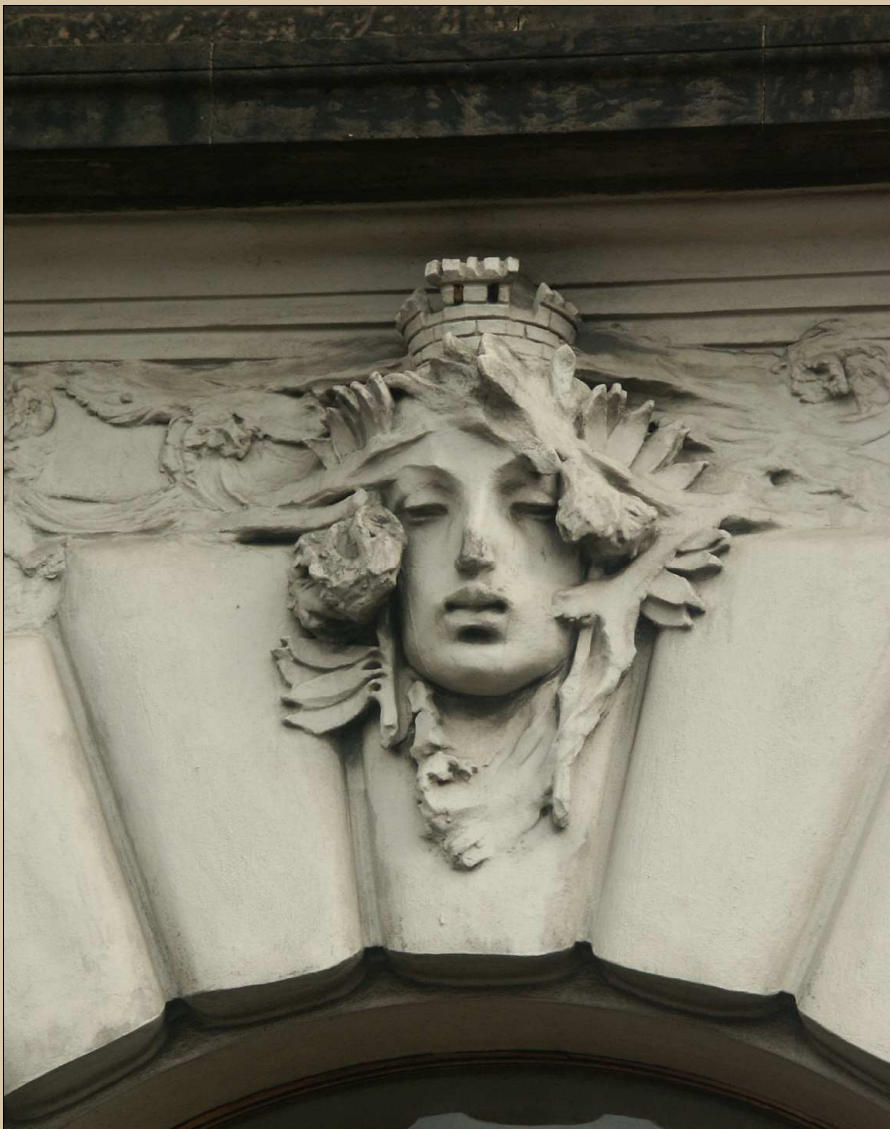
maskaron v klenáku okna

<b>NÁVRH:</b> Provést zpevnění nesoudržných částí. Provést omytí štukového prvku, odstranění nesoudržných omítek a nepůvodních nátěrů. Doplnění štukové výzdoby a omítek omítkou a štukem shodné struktury jako stávající původní omítky a štuky. Domodelovat maskaron podle dochovaných fotografií. Provést konečný krycí nátěr shodný s nátěrem provedeným na části C v roce 2016. konečný nátěr byl vybrán na základě restaurátorských průzkumu. Podrobný popis návrhu je uveden v restaurátorském průzkumu a záměru. Viz technologický postup TP/101.

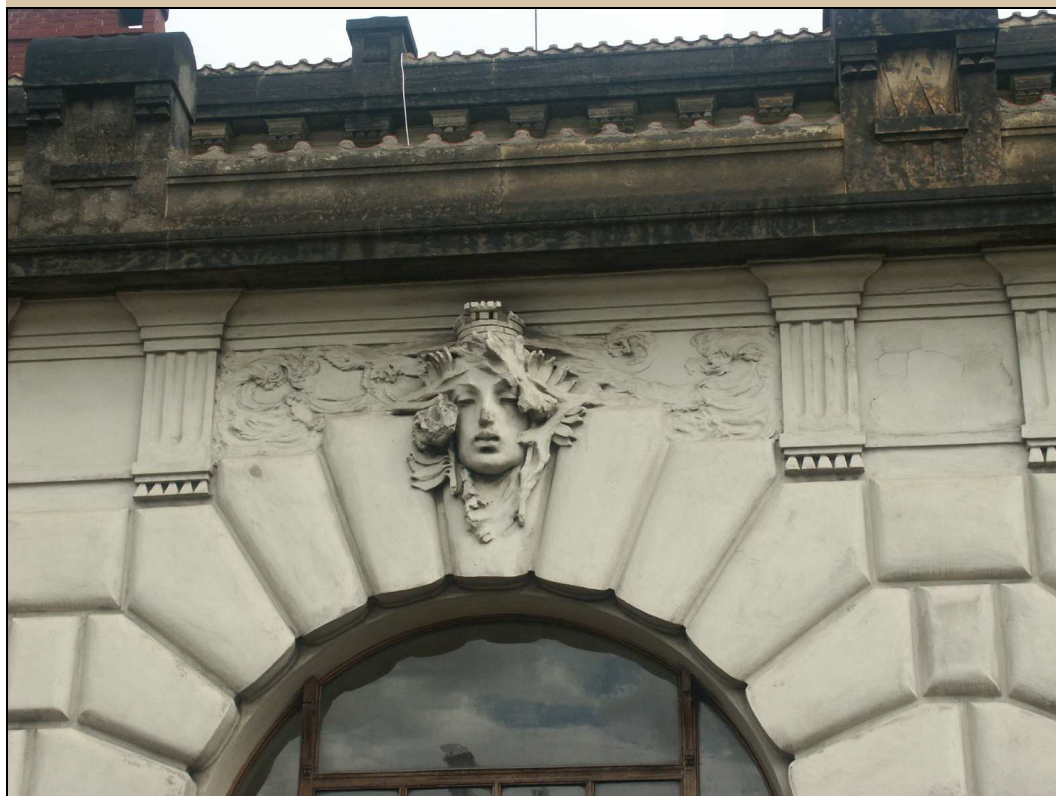
maskaron v klenáku okna  
stav v roce 2004

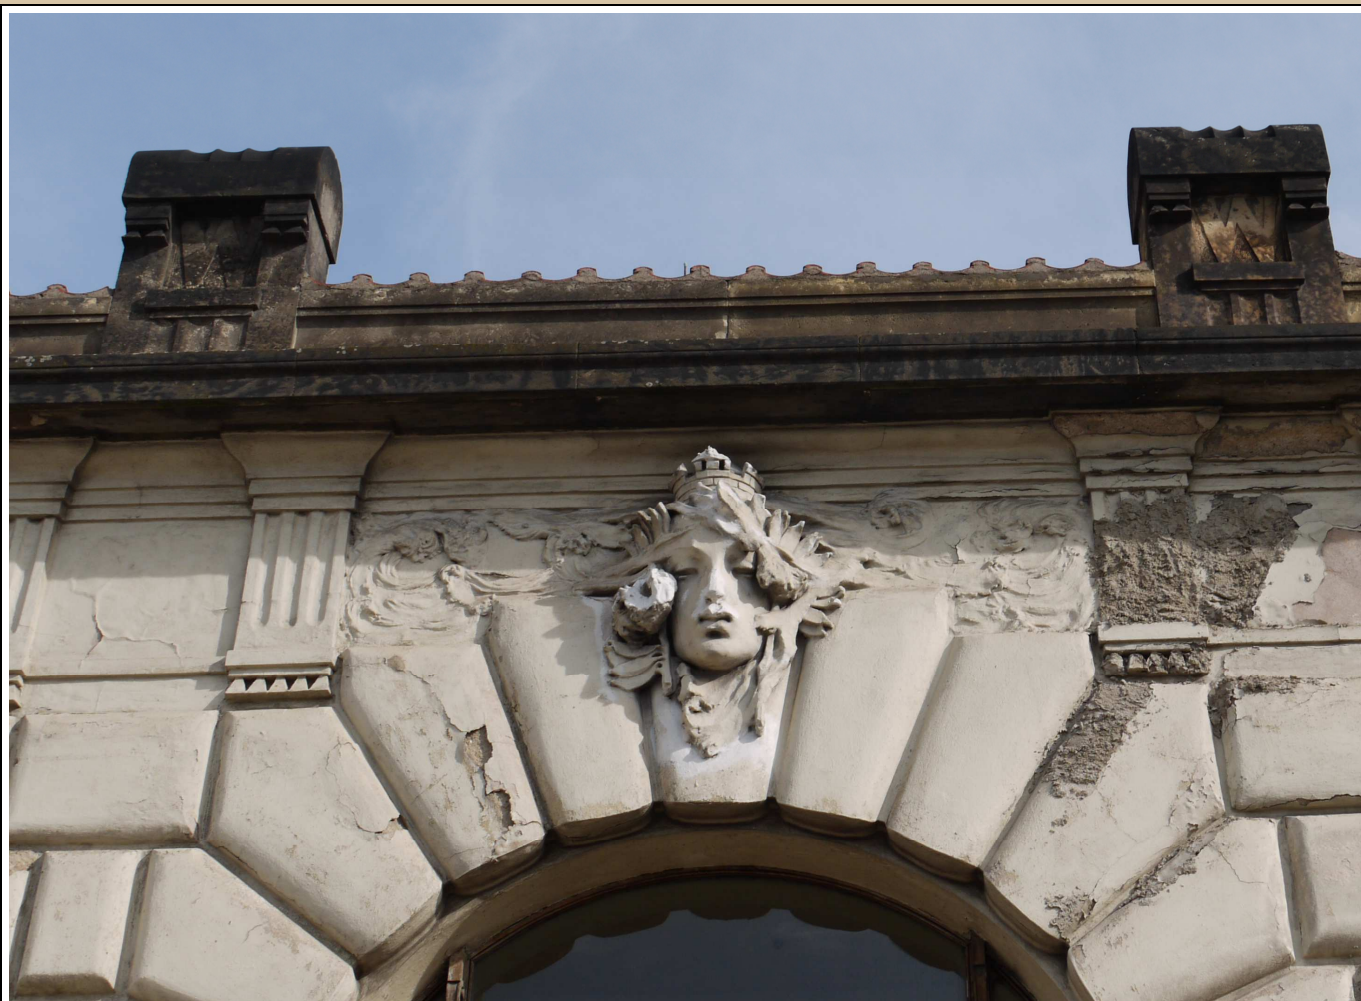
maskaron v klenáku okna stav v roce 2017
