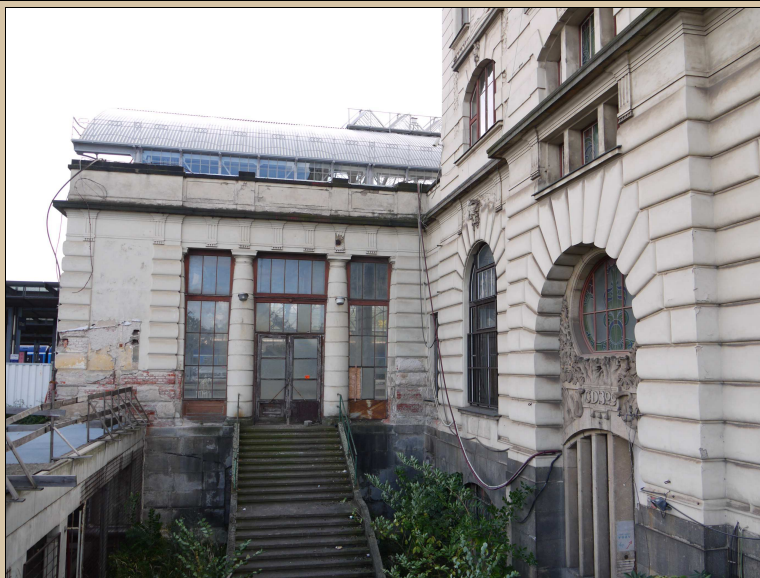
prvek: ŘÍMSA		číslo: 3N.108
počet ks: 1 ks		
popis: kamenná profilované kordonová konzolová římsa.		
umístění: Severní, západní průčelí budovy A a přístavku	památkové hodnocení:	původní prvek z doby výstavby, kvalitní kamenická práce, umělecko-řemeslné dílo
rozměry: ~ oměřeno ve výkresu Délka: 65200 mm Výška: 200 mm	materiál:	kámen – pískovec, zdivo, omítka
nátěr: Bez povrchové úpravy		
stav: Kámen je povrchově silně znečištěn prachovými depozity a holubím trusem, na vlhkých místech je mechový porost. Spáry jsou místy vypadané a nesoudržné. Ve spodní části se projevuje značné zasolení a zavlhčení. Zábradlí je povrchově poškozeno korozí kamene.

celkový pohled na kamennou římsu

zachovat na původním místě beze změny, velmi šetrně očistit, v případě nutnosti konzervovat a hydrofobizovat či kamenicky doplnit. Pískovec bude restaurovat restaurátor s licenci MK ČR. Provést omytí kamenného prvku, odstranění nesoudržných spár. Doplnění kamenné výzdoby umělým kamenem shodné struktury jako stávající kámen. Provést patinu shodně jako je provedena na části C v roce 2016. Podrobný popis návrhu je uveden v restaurátorském průzkumu a záměru. Viz technologický postup TP/107.
