prvek: **OKNO S VITRÁŽÍ**

číslo: **3N.025 A,B**

umístění: východní průčelí budovy A

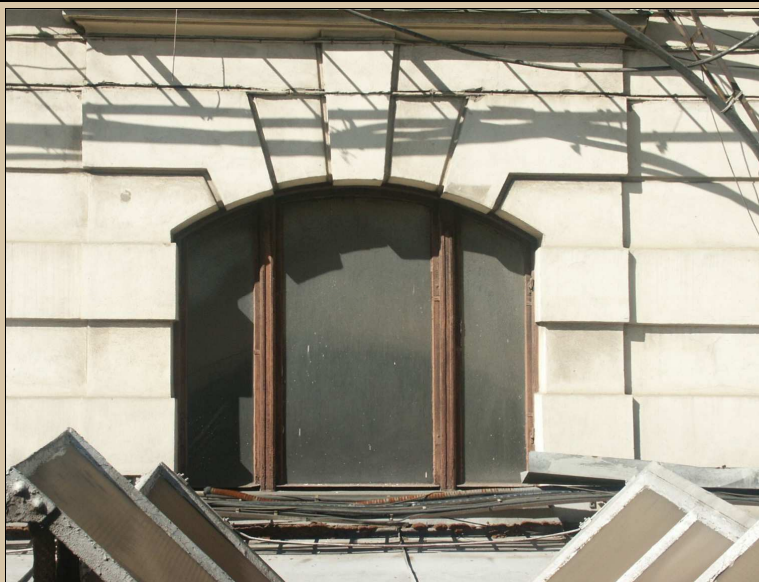
celkový pohled z exteriéru

repasovat, ponechat na původním místě, zachovat kličky, závěsy, restaurovat vitráž, obnovit původní barevnost oken, bude-li zjištěna, nebo provést nátěr dle stávajícího stavu, s výjimkou kliček natřít i kování – viz stávající stav  
Obnovit původní barevnost podle průzkumu barevnosti oken. Z interiéru obnovit bílý nátěr, z exteriéru obnovit povrchovou úpravu, shodnou jako u již rekonstruované části C.  
Viz technologický postup TP/117 (fládr).  
Po dokončení opravy rámu nechat restaurátorem zkontrolovat vitráž.

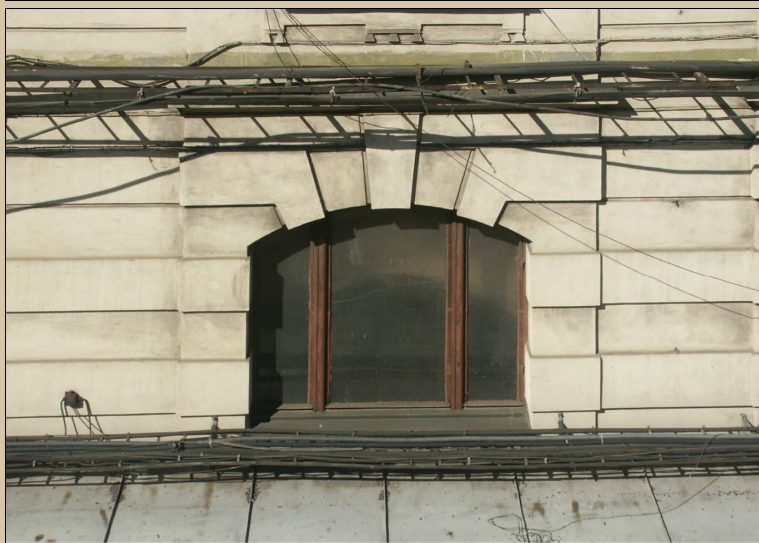
celkový pohled z exteriéru

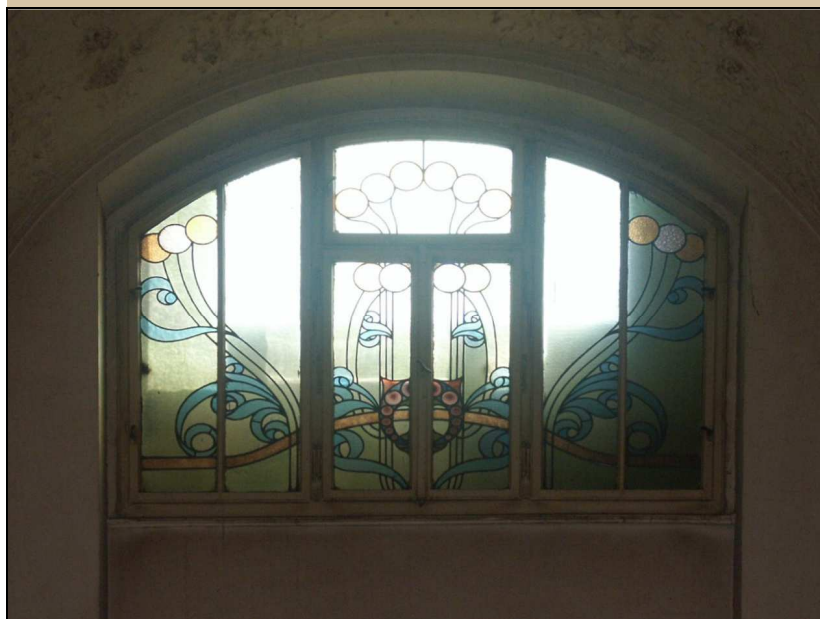
celkový pohled z interiéru

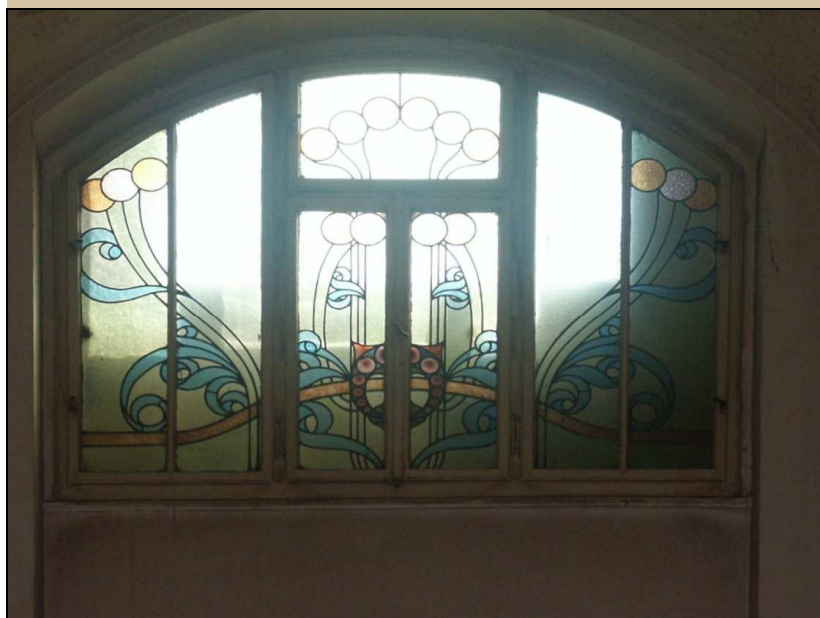
celkový pohled z interiéru
