| prvek: ŠTUKOVÝ MASKARON | | číslo: 5N.068 |
| umístění: západní průčelí budovy A | památkové hodnocení: původní prvek z doby výstavby, umělecko-řemeslné dílo, originál | |

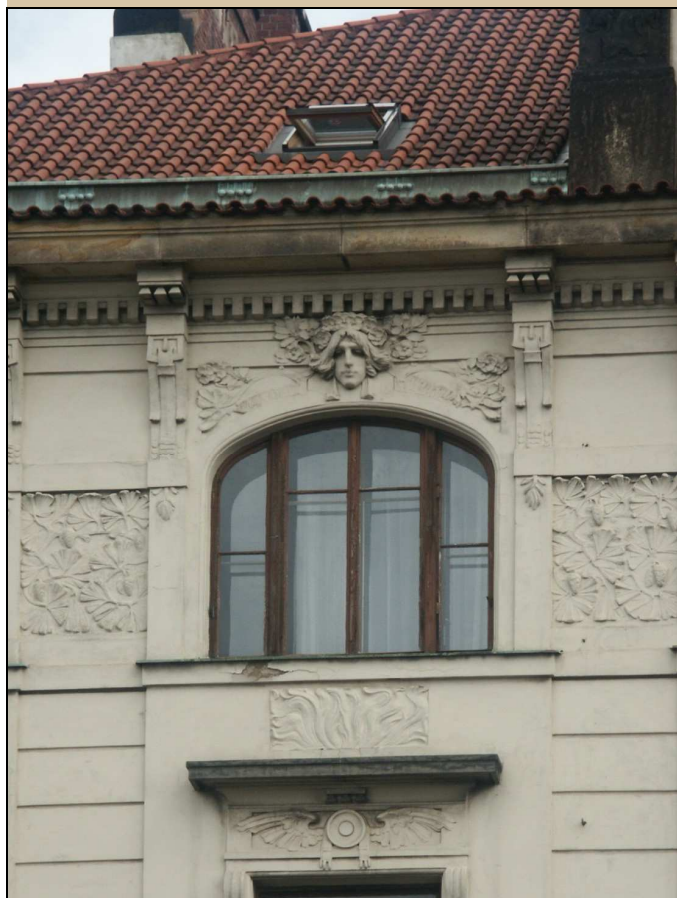
| stav: Stav štukového prvku je celkem dobrý. Podkladní vrstvy jsou částečně nesoudržné a odstupují od sebe. Prvek je překryt vrstvou novodobých nátěrů a prachem. Místy se projevují drobné vlasové trhliny. | | |

celkový pohled

| NÁVRH: nedílná součást architektonické výzdoby fasády, nutno zachovat beze změny modelace originálu či použitého materiálu. Provést zpevnění nesoudržných částí. Provést omytí štukového prvku, odstranění nesoudržných omítek a nepůvodních nátěrů. Doplnění štukové výzdoby a omítek omítkou a štukem shodné struktury jako stávající původní omítky a štuky. Domodelovat prvek podle dochovaných fotografií. Provést konečný krycí nátěr shodný s nátěrem provedeným na části C v roce 2016. konečný nátěr byl vybrán na základě restaurátorských průzkumu. Podrobný popis návrhu je uveden v restaurátorském průzkumu a záměru. Viz technologický postup TP/101. | | |

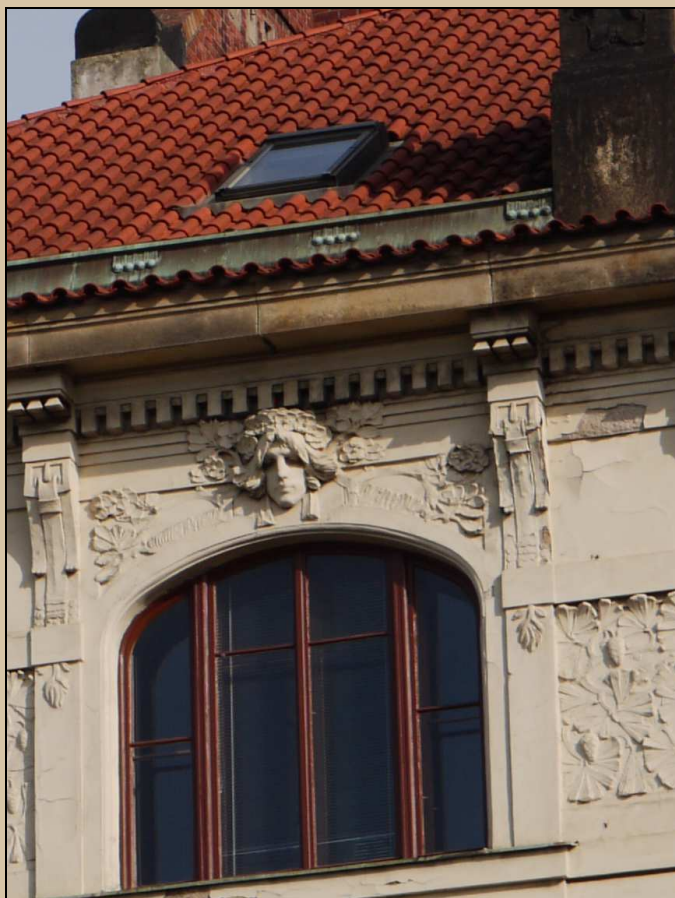
Stav v roce 2017
