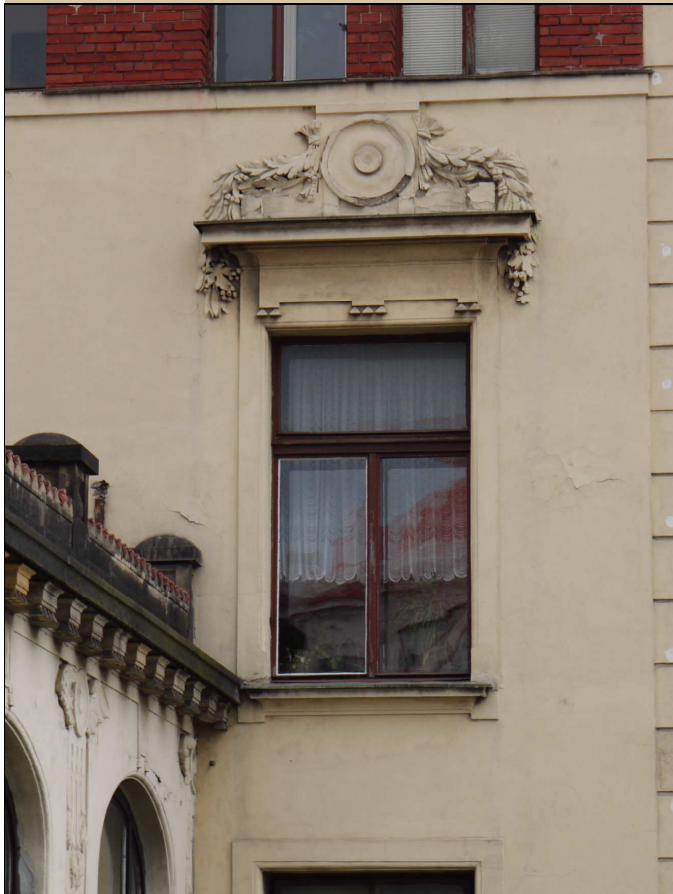
prvek: ŠTUKOVÝ PRVEK		číslo: 4N.068
počet ks: 1 ks		
popis: štukový prvek nad přímou nadokenní římsou, na ní navazuje stupňový nástavec, uprostřed něj je kolo (zřejmě lokomotivy), kolem něj dva festony, které spadají až pod nadokenní římsu		
umístění: severní průčelí budovy E	památkové hodnocení: původní prvek z doby výstavby, umělecko-řemeslné dílo	
rozměry: ~ oměřeno ve výkrese Šířka prvku: 2500 mm (nejširší místo) Výška prvku: 1370 mm Nízká profilace: viz foto	materiál: štuková omítka	
nátěr: nátěr smetanovou barvou		
stav: Štukový prvek je v havarijním stavu. Povrch prvku je značně rozpraskaný a opadává. Podkladní vrstvy jsou nesoudržné a oddělují se. Na horních hranách je značný nános holubího trusu a prachových depozit. Prvek je překryt vrstvou novodobých nátěrů. Místy se projevují drobné vlasové trhliny.		
NÁVRH: nedílná součást architektonické výzdoby fasády, nutno zachovat beze změny modelace originálu či použitého materiálu. Provést zpevnění nesoudržných částí. Provést omytí štukového prvku, odstranění nesoudržných omítek a nepůvodních nátěrů. Doplnění štukové výzdoby a omítek omítkou a štukem shodné struktury jako stávající původní omítky a štuky. Domodelovat maskaron podle dochovaných fotografií. Provést konečný krycí nátěr shodný s nátěrem provedeným na části C v roce 2016. konečný nátěr byl vybrán na základě restaurátorských průzkumu. Podrobný popis návrhu je uveden v restaurátorském průzkumu a záměru. Viz technologický postup TP/101.

Stav v roce 2017, celkový pohled
