| prvek: <b>ŠTUKOVÝ MASKARON</b> | | číslo: <b>5N.063</b> |
| umístění: západní průčelí budovy A | památkové hodnocení: původní prvek z doby výstavby, umělecko-řemeslné dílo, originál | |

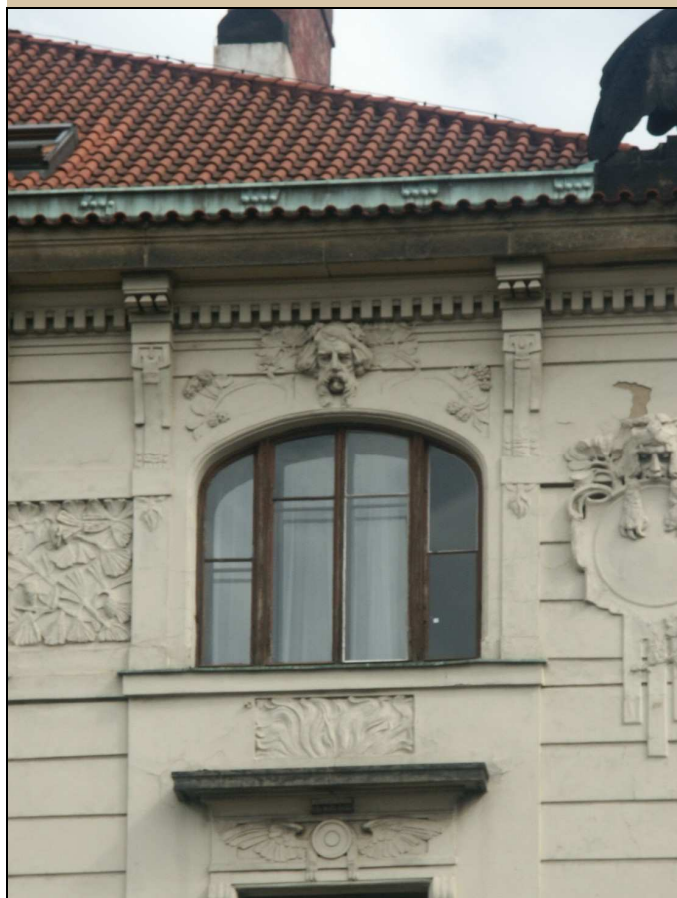
| stav: Stav štukového prvku je celkem dobrý. Podkladní vrstvy jsou částečně nesoudržné a odstupují od sebe. Prvek je překryt vrstvou novodobých nátěrů. Místy se projevují drobné vlasové trhliny. | | |

celkový pohled

| <b>NÁVRH:</b> nedílná součást architektonické výzdoby fasády, nutno zachovat beze změny modelace originálu či použitého materiálu.<br>Provést zpevnění nesoudržných částí. Provést omytí štukového prvku, odstranění nesoudržných omítek a nepůvodních nátěrů. Doplnění štukové výzdoby a omítek omítkou a štukem shodné struktury jako stávající původní omítky a štuky. Domodelovat prvek podle dochovaných fotografií. Provést konečný krycí nátěr shodný s nátěrem provedeným na části C v roce 2016. konečný nátěr byl vybrán na základě restaurátorských průzkumu. Podrobný popis návrhu je uveden v restaurátorském průzkumu a záměru. Viz technologický postup TP/101. | | |

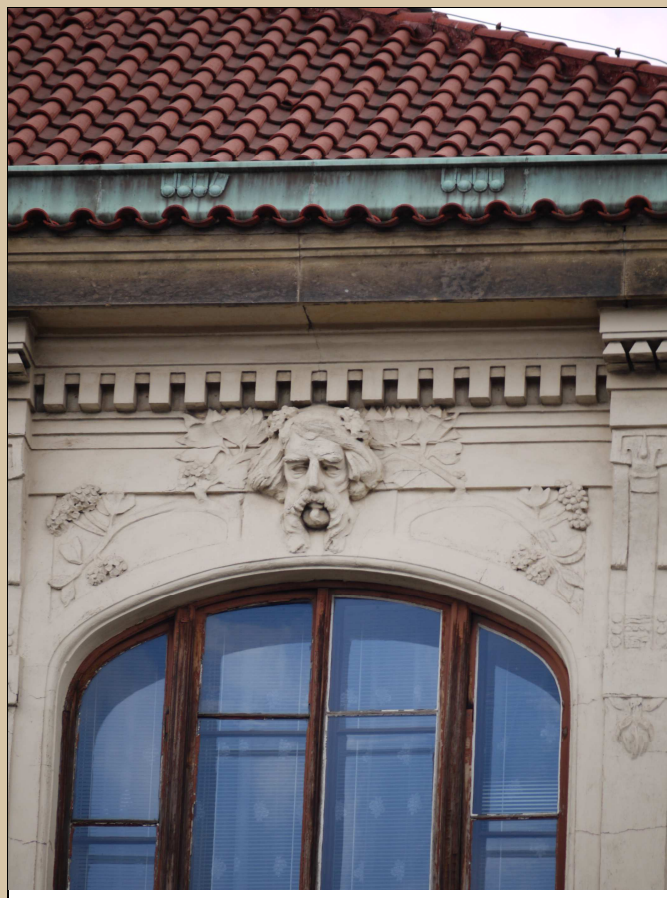
Stav v roce 2017
