prvek: **OKNO**

číslo: **1N.029,12-22**

umístění: západní průčelí, z koridoru D163 na ulici a do restaurace B118, z místnosti B119

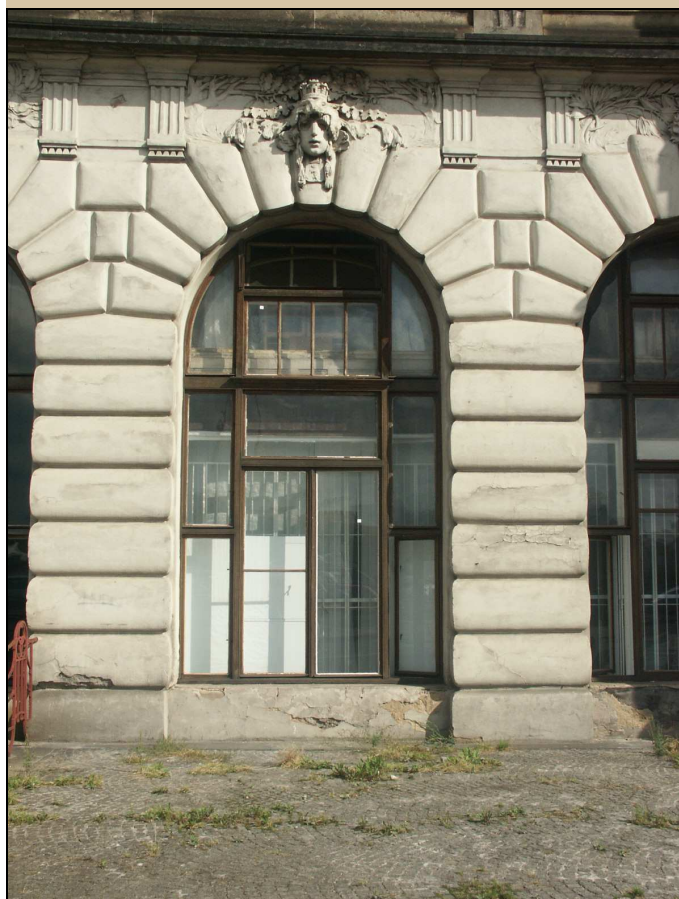
památkové hodnocení: původní kvalitní truhlářská práce, patří k výbavě objektu

pohled na okno z exteriéru

návrh: Pokud možno repasovat, vyměňovat jen uhnílé části oken a rámu. Zachovat včetně původního kování. Pokud bude nutné pak v jednotlivých případech vyrobit kopii. Kopie bude přesná tvarová i materiálová s přesazenými kováními i závěsy.

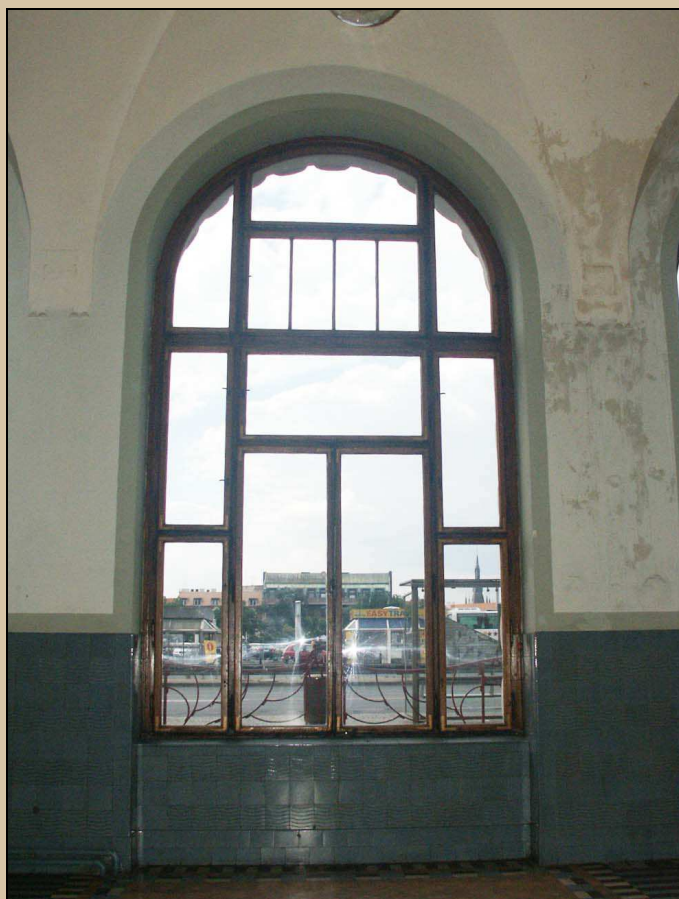
pohled na okno z interiéru

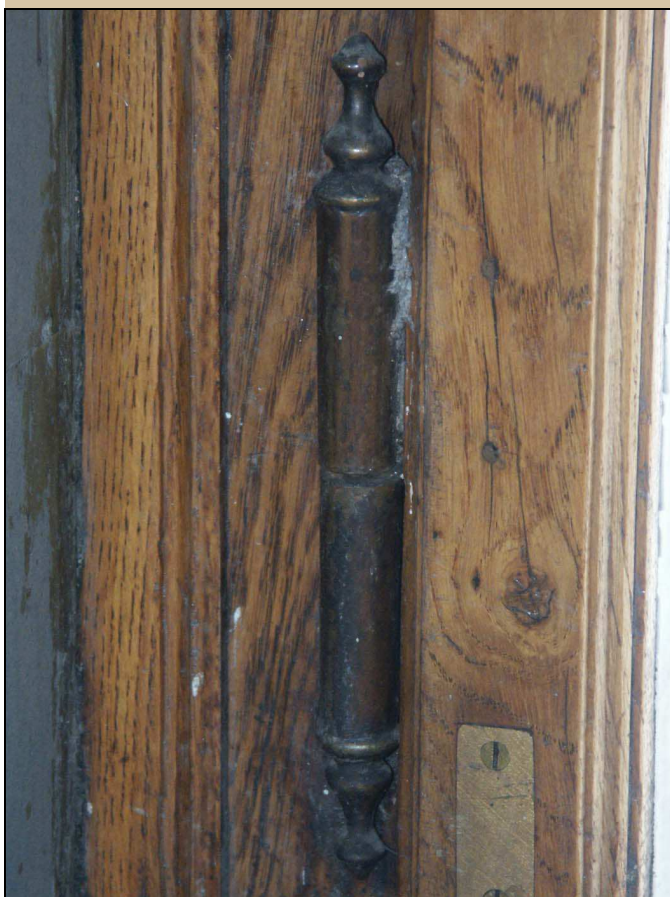
okenní závěs

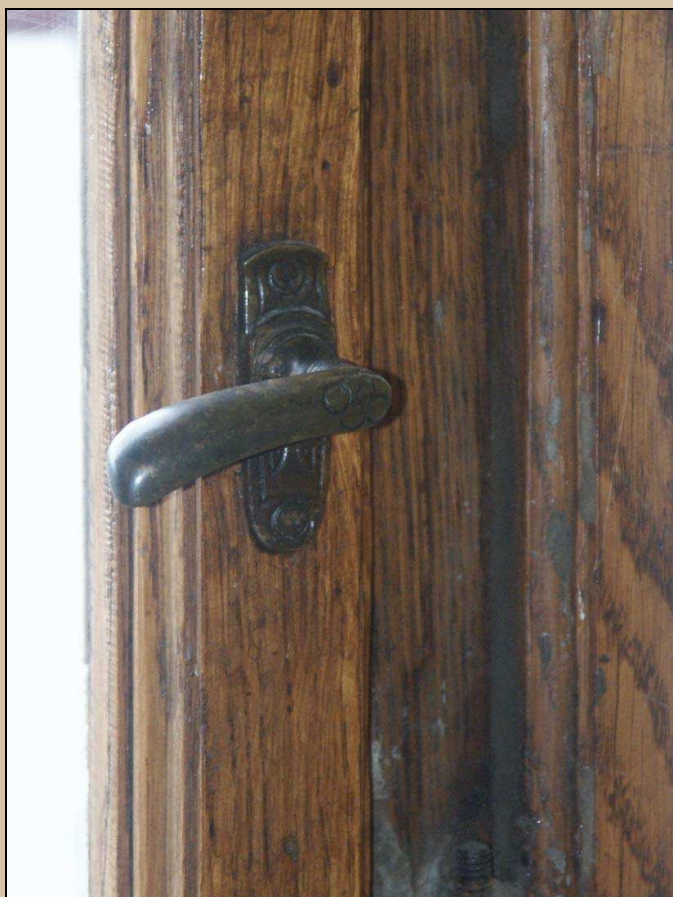
klička, původní secesní

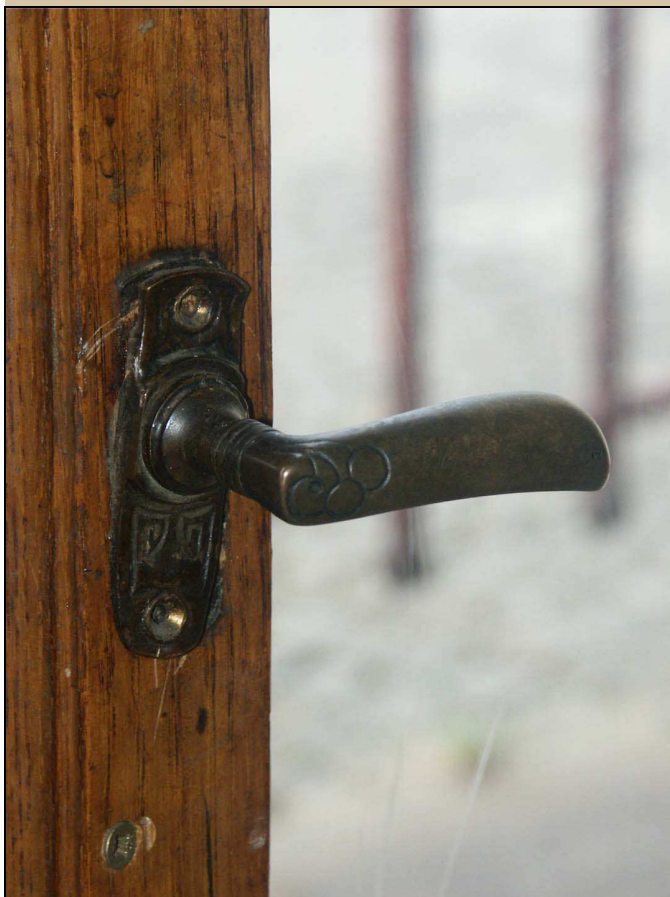
klička, původní secesní

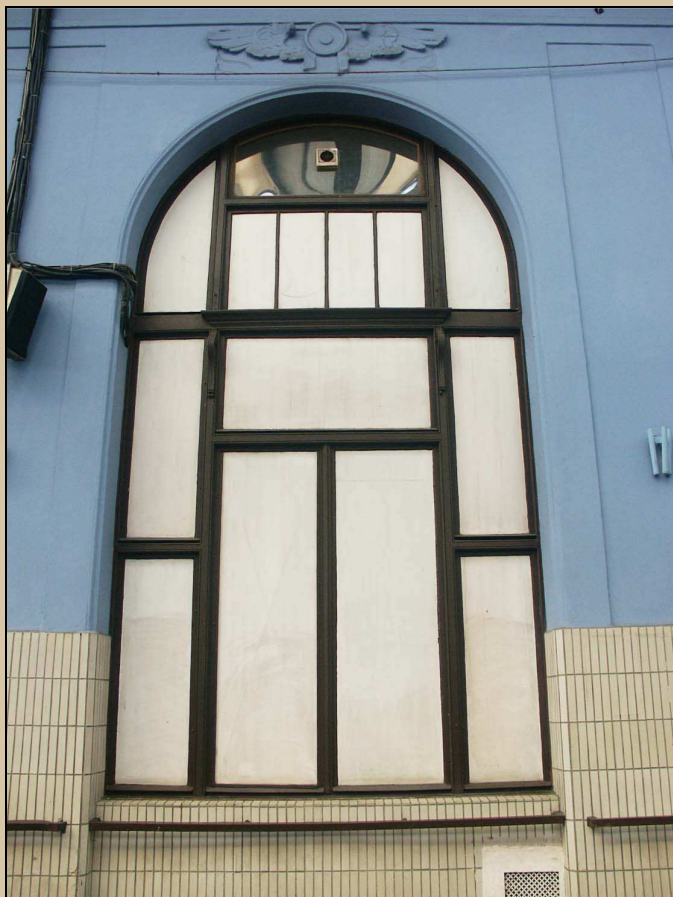
pohled na okno z perónu
