prvek: ŠTUKOVÝ MASKARON		číslo: 3N.091
počet ks: 1 ks		
popis: štukový maskaron – hlava ženy – nahrazující klenák ve vrcholu oblouku; po stranách okenního otvoru spadají festony		
umístění: jižní část západního průčelí budovy E	památkové hodnocení: původní prvek z doby výstavby, umělecko-řemeslné dílo, originál	
rozměry: ~ oměřeno ve výkrese Šířka prvku: 3200 mm Výška prvku: 560 mm Šířka šambrány: 320 mm Vysoká profilace: viz foto	materiál: štuková omítka	
nátěr: fasádní nátěr ve smetanové barvě		
stav: Štukový prvek je celkem v dobrém stavu. Na horních hranách je značný nános holubiho trusu a prachových depozit. Maskaronu chybí nos. Maskaron je překryt vrstvou novodobých nátěrů. Místy se projevují drobné vlasové trhliny.		
NÁVRH: nedílná součást architektonické výzdoby fasády, nutno zachovat beze změny modelace originálu či použitého materiálu. Provést zpevnění nesoudržných částí. Provést omytí štukového prvku, odstranění nesoudržných omítek a nepůvodních nátěrů. Doplnění štukové výzdoby a omítek omítkou a štukem shodné struktury jako stávající původní omítky a štuky. Domodelovat maskaron podle dochovaných fotografií. Provést konečný krycí nátěr shodný s nátěrem provedeným na část

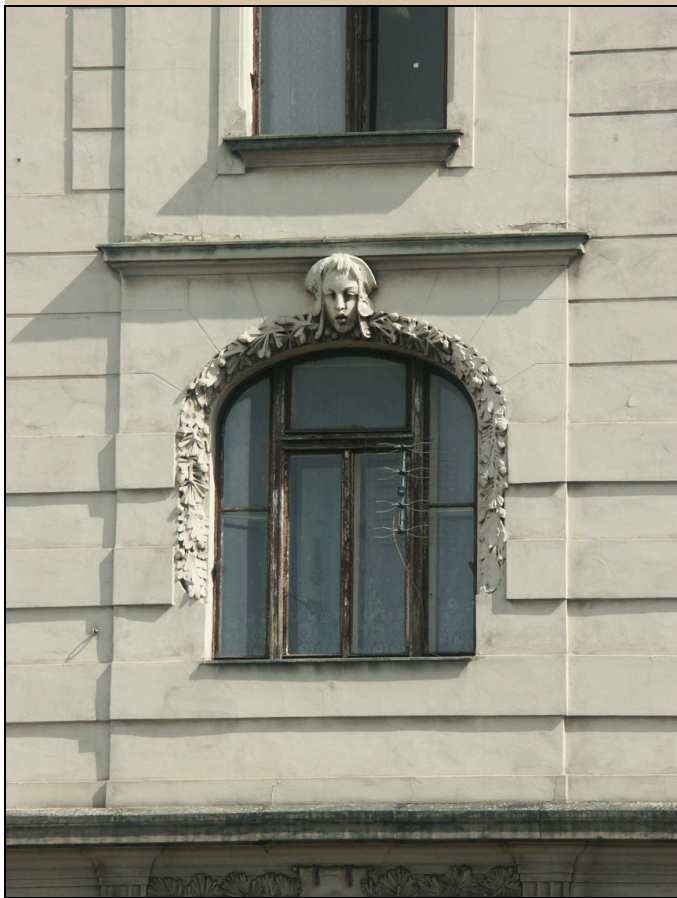
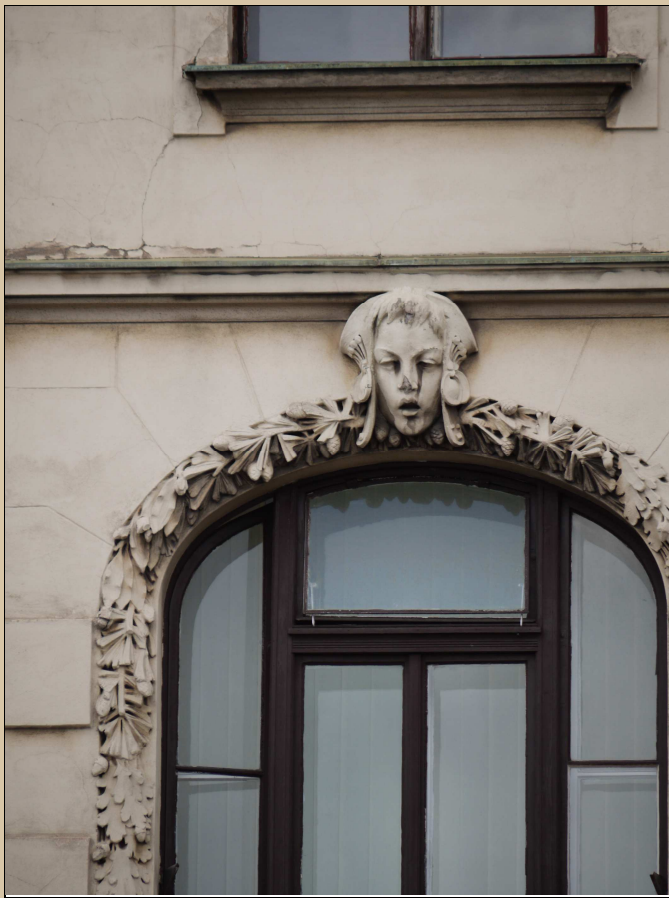
</div></div>		
celkový pohled v roce 2004		Stav v roce 2017
